Tilstandsrapport

Boligbygg med flere boenheter

Gruegata 18 B, 0652 OSLO

Rapportdato: 10.10.2024

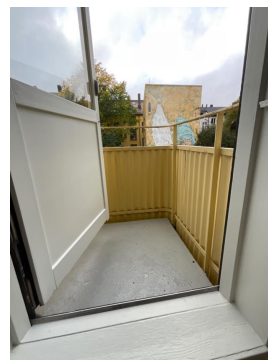
Ca. 1,1 kvm.

TG 2 Balkonger, terrasser og rom under balkonger

Balkong med støpt dekke, malt utførelse.

- Rekkverket er for lavt i forhold til dagens krav til rekkverkshøyder.

- Det er ikke krav om utbedring av rekkverkshøyde opp til dagens forskriftskrav.

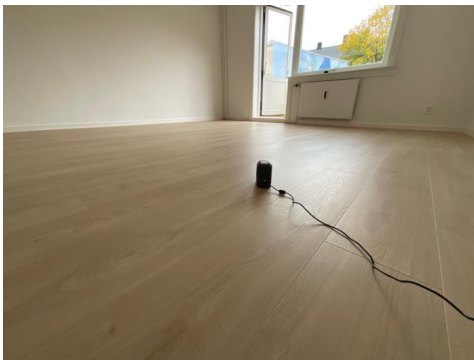
! TG 3 Etasjeskille/gulv mot grunn

Etasjeskiller er av betongdekke.

- Målt høydeforskjell på over 30 mm gjennom hele rommet. Tilstandsgrad 3 gis med bakgrunn i standardens krav til godkjente måleavvik.

- For å få tilstandsgrad 0 eller 1 må høydeforskjeller rettes opp. Ytterligere undersøkelser må foretas for å få kartlagt omfanget for utbedring.

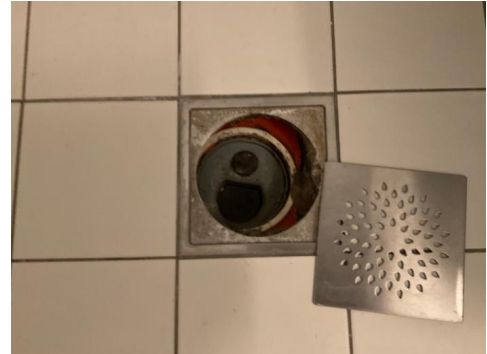
! TG 3 Generell

- Våtrommet må oppgraderes for å tåle normal bruk etter dagens krav.

Plastsluk, eldre belegg

- Våtrommet må totalrenoveres. Alle forhold med tettesjikt, våtsone, sluk m.m. må dokumenteres.

Kostnadsestimat: 100 000 - 300 000

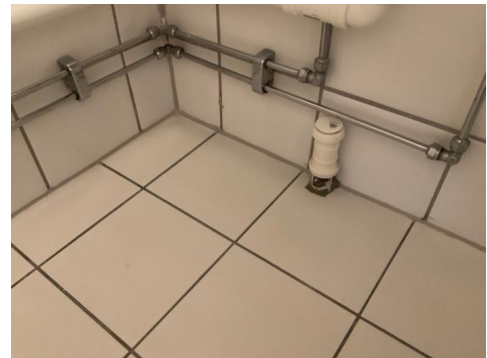
Usikret gjennomføring av eldre jernrør.

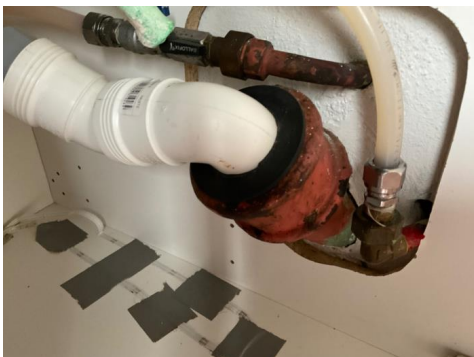
! TG 2 Avløpsrør

Det er avløpsrør av støpejern.

- Mer enn halvparten av forventet brukstid er passert på innvendige avløpsledninger.

- I forbindelse med oppgradering av våtrom vil det være naturlig med utskiftning av rør.
- Tidspunkt for utskiftning av avløpsrør nærmer seg.

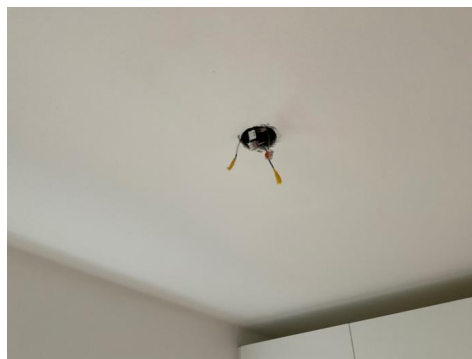
Bør sette lokk

Ja Det anbefales at anlegget kontrolleres av autorisert foretak.
