# Tilstandsrapport

Andelsleilighet

Fossveien 12 C, 0551 OSLO

Befaringsdato: 28.07.2025

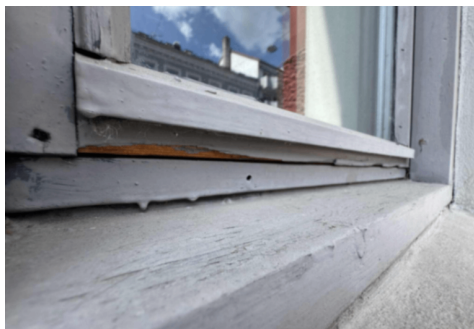
- Det er påvist at enkelte vinduer er vanskelig å åpne/lukke.
- Det er påvist avvik rundt innsettingsdetaljer.
- Karmene i vinduer er slitte og det er sprekker i treverket.

TG 2 er valgt på grunn av at elementer/ materialer har en alder og slitasje som tilsier at det innen "rimelig tid" bør/må vurderes å planlegge tiltak. Generelt vil eldre vinduer miste isolasjonsevne og det kan oppleves trekk. For å lukke avvik må vinduene skiftes.

Vinduene må skiftes for å lukke avvik. Byantikvaren har sitt å si ifm. opprinnelige eller eldre, bevaringsverdige vinduer. Ikke vurdert videre av takstmann.

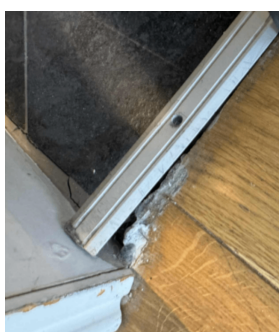
## Etasjeskille/gulv mot grunn

- Det er målt høydeforskjell på mellom 15-30 mm gjennom hele rommet. Tilstandsgrad 2 gis med bakgrunn i standardens krav til godkjente måleavvik.
- Målt høydeforskjell på mellom 10 - 20 mm innenfor en lengde på 2 meter. Tilstandsgrad 2 gis med bakgrunn i standardens krav til godkjente måleavvik.

Det er registrert noe nivåforskjeller/ujevnheter ved nivellering av stue og hovedsoverom, der det er registrerte avvik iht. forskriftene ved punktvis kontroll. Det er registrert variasjoner på +/- 23 mm. på gjennomgående mål og på 2 meter er det +/- 15 mm. i nivåforskjell. Noe høydeforskjell mellom rommene. Det er registrert noe knirk og svai noe som er naturlig på eldre bjelkelag.

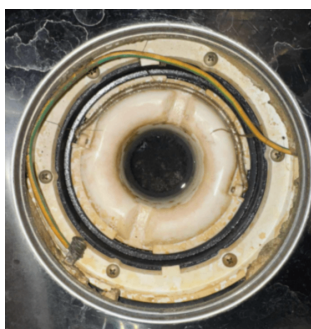
## 1 ETG. > BAD/WC

- Det er ikke påvist tilfredsstillende løsning for å synliggjøre lekkasje fra innebygget sisterner.

- Det må gjennomføres ytterligere undersøkelser.
  - Uten dreneringsløsning/lekkasjesikring kan lekkasjer pågå over lang tid uten å bli oppdaget. Dette kan føre til omfattende fuktskader i omkringliggende byggematerialer.
- Lekkasjesikring til sisternekasse bør etableres, evt. montere en lekkasjestopper i sisternekasse.
