# Tilstandsrapport

Tomannsbolig

Gamle Kongsveg 3 A, 2320 FURNES

Befaringsdato: 19.11.2024

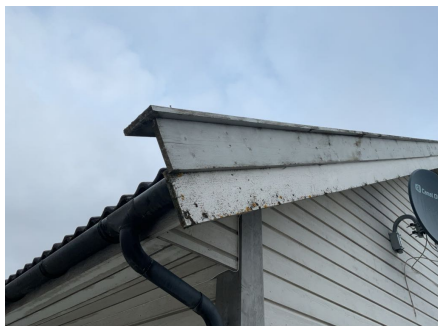
Vindskier bærer preg av slitasje.

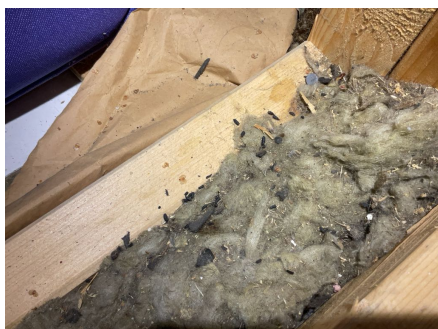
Mus i bygninger kan forårsake strukturelle skader på bygningsdeler, for eksempel gnaging på kabler/rør, isolasjon, tettesjikt etc. Mus kan i enkelte tilfeller overføre sykdom til mennesker.

Det er påvist spor etter mus, omfanget er ukjent.

- Lokal utbedring bør utføres.

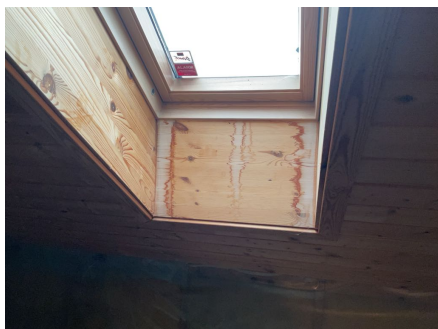
- Det er påvist tegn på innvendig kondensering av enkelte vindusglass.
- Karmene i vinduer er slitte og det er sprekker i trevirket.

Enkelte vinduer bærer preg av slitasje. Kondensmerker/fuktmerker på enkelte vinduer. Takvindu betraktes som en risikokonstruksjon, det tilsier at det er en konstruksjon som erfaringsmessig har høy skadefrekvens.

Kondensmerker/fuktmerker på enkelte vinduer.

- Det må påregnes noe vedlikehold og at enkelte vinduer må skiftes ut.

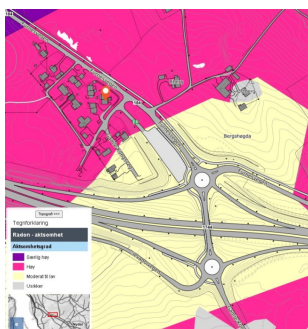
Bygningen ligger i et område som er definert med høy aktsomhetsgrad i kartet.

- Det bør gjennomføres radonmålinger.

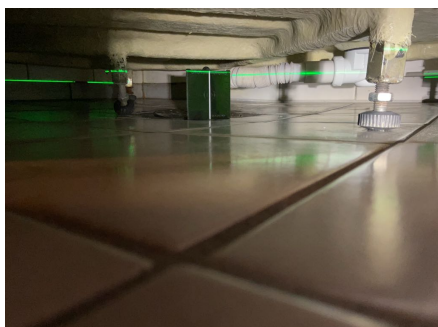
- Det er påvist avvik i fallforhold til sluk i forhold til krav i forskrift på byggetidspunktet.

Målt fall til sluk: 22mm.

For å oppnå tilstandsgrad 0 eller 1, må man bygge om gulvet slik at det har riktig fall mot sluket. Dette vil imidlertid sjelden være økonomisk forsvarlig som et enkeltstående tiltak. Ved en eventuell renovering, påse at gulvet bygges med riktig fall mot sluket.

**Kostnadsestimat: 50 000 - 100 000**

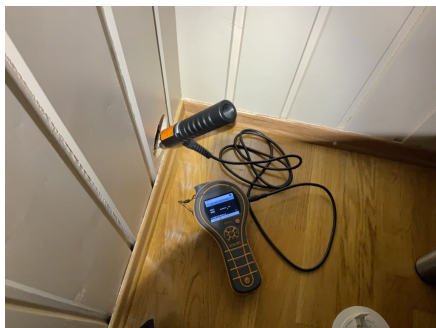
Hulltaking er foretatt uten å påvise unormale forhold.

Hulltaking utført fra tilstøtende rom.

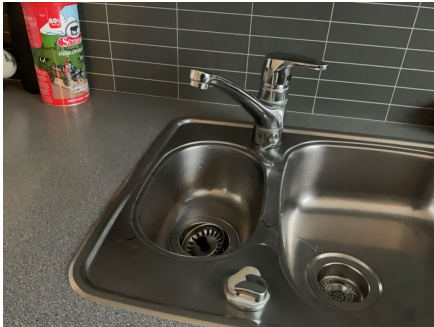
Blandebatteri lekker.

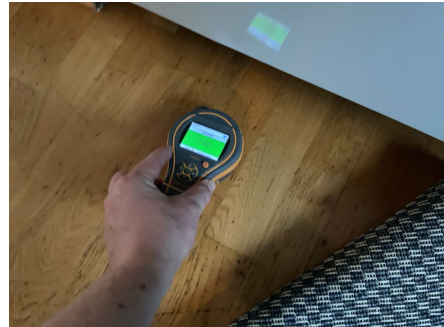
Med enkle fuktsøk ble det ikke registrert unormale verdier.

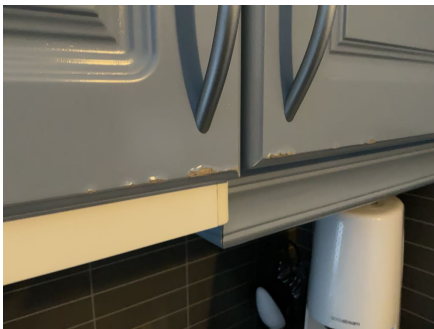
- Det er påvist at overflater har noe skader.

Svelling på overflater.

- Det må foretas lokal utbedring.

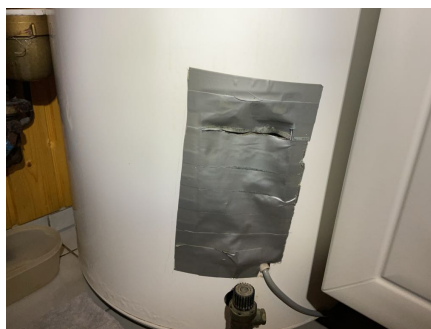
Deksel over el-kobling på varmtvannsbereder mangler.

- Det bør etableres tilfredsstillende el-tilkobling etter gjeldende forskrift.
- Det er ikke behov for utbedringstiltak siden tanken fungerer i dag, men ut ifra alder kan skader plutselig oppstå på eldre tanker.
