Tilstandsrapport

Andelsleilighet

Strømsveien 79 C, 2010 STRØMMEN

Befaringsdato: 12.02.2025

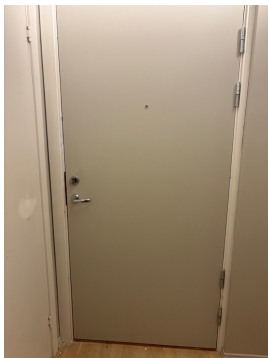
TG 2 Dører

Ytterdør i malt utførelse.
Malt balkongdør med glassfelt, til vinterhage.
Skyvedørsfronter med glassfelt i vinterhage.

- Det er avvik:
Aldersrelatert slitasje.
Noe justeringsbehov.

- Tiltak:
Lokale tiltak/utbedringer.

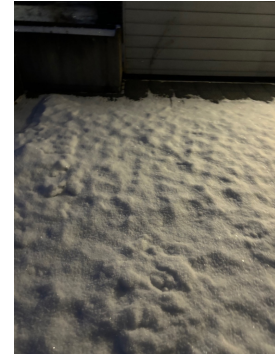
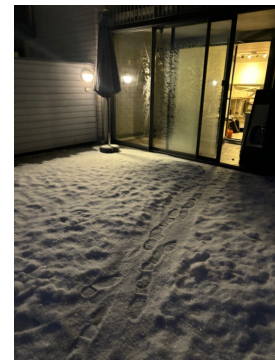
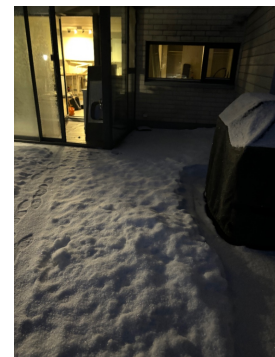
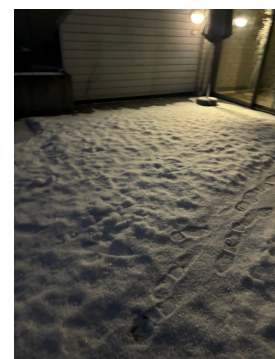
TG IU Balkonger, terrasser og rom under balkonger

Markterrasse på ca 37 kvm.

- Balkonger/terrasse er snødekt og derfor ikke nærmere vurdert.

- Det bør foretas nærmere undersøkelser av balkong/terrasser når den er snøfri.

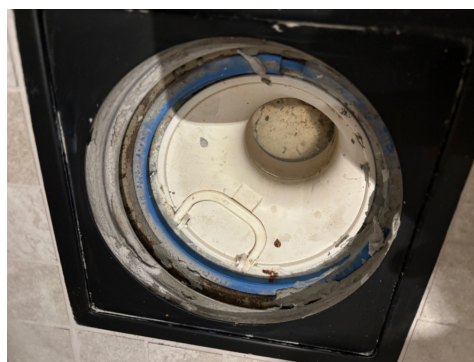
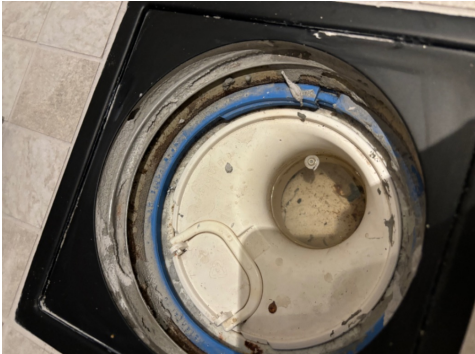
TG 2 Sluk, membran og tettesjikt

Det er plastsluk og membran med ukjent utførelse.

- Mer enn halvparten av forventet brukstid er passert på membranløsningen.

- Overvåk tilstanden jevnlig. For å få tilstandsgrad 0 eller 1 må tettesjiktet skiftes ut, men tidspunktet for når dette er nødvendig er vanskelig å si noe om.

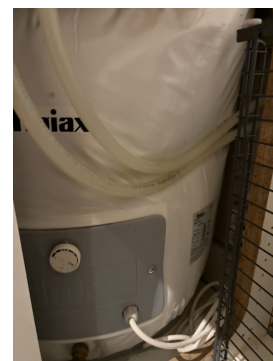
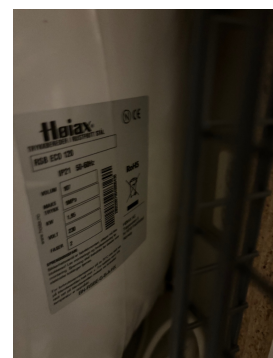
- Det er avvik:
Oversteget 50 % av antatt levetid.

- Tiltak:
Påregnelig med utskiftning etterhvert.

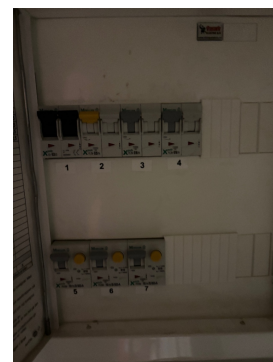
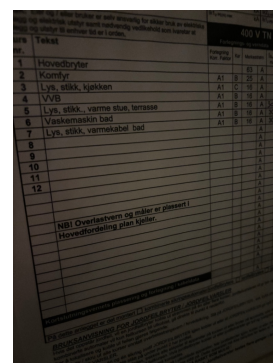
! TG 2 Elektrisk anlegg

8. Er det tegn til at det har vært termiske skader (tegn på varmgang) på kabler, brytere, downlights, stikkontakter og elektrisk utstyr? Sjekk samtidig tilstanden på elektrisk tilkobling av varmtvannsbereider, jmfør eget punkt under varmtvannstank
Nei
9. Er der synlig defekter på kabler eller er disse ikke tilstrekkelig festet?
Nei
