Tilstandsrapport

Kinovegen 16 E, 4735 EVJE

Befaringsdato: 28.08.2024

Boligbygg med flere boenheter - Byggeår: 2008

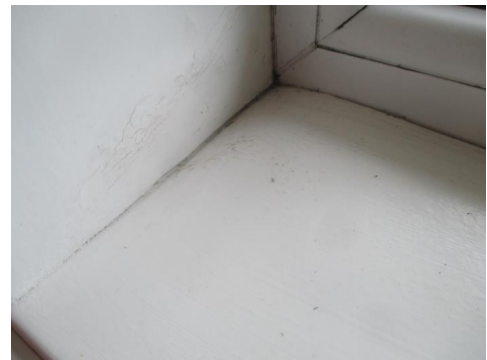
- Det er påvist tegn på innvendig kondensering av enkelte vindusglass. Enkelte foringer er blitt byttet ut med tre. Mdf foringer har svellet på grunn av kondensvann i fra vinduer.

Foringer har svellet.

- Det bør gjøres tiltak for å bedre ventilering av rommet.

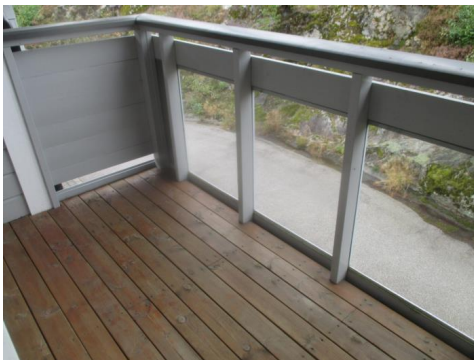
- Rekkverket er for lavt i forhold til dagens krav til rekkverkshøyder.
- Det er ikke montert beslag mellom yttervegg og balkong/terrasse.

Balkong på loftet.

- Det er ikke krav om utbedring av rekkverkshøyde opp til dagens forskriftskrav.
- Beslag må skiftes ut/monteres.

Anbefaler at det blir montert et beslag i overgang dekke og fasade.

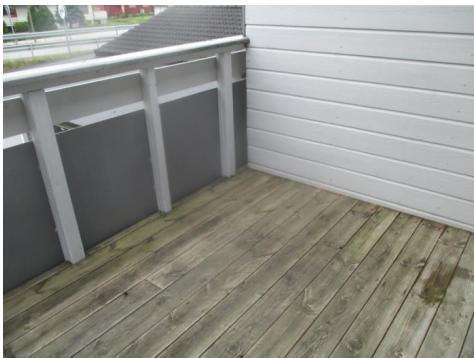
Deler av terrasse ut i fra stue.

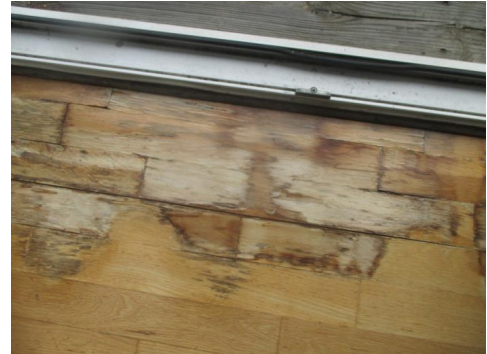
- Det er stedvis påvist synlige skader på overflater.
- Gjelder parkettgulv i stue som har en større skade ved balkongdør.

Større fuktskade på parkett ved balkongdør.

- Overflater må utbedres eller skiftes.

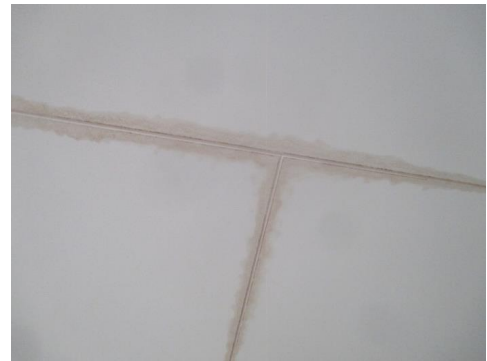
Eldre fuktmerker på himling på kjøkken.

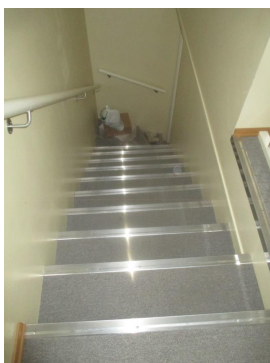
Trapp til loftet.

- Håndløper må monteres på vegg for å tilfredsstille krav på byggetidspunktet.

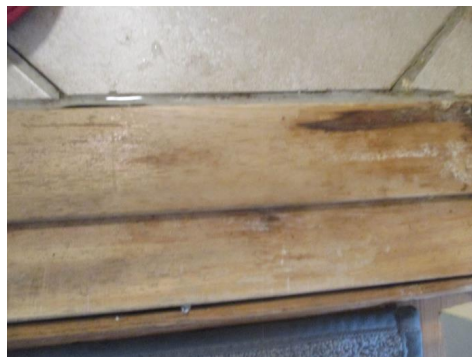
- Det er mulighet for at det kan forekomme vannlekkasje på våtrommet hvor vann ikke vil gå til sluk.

Vannet har rent i mot dørterskel.

- Det bør etableres avrenning inn til sluk for hele våtrommet.
- Installering av tett dusjkabinett anbefales.

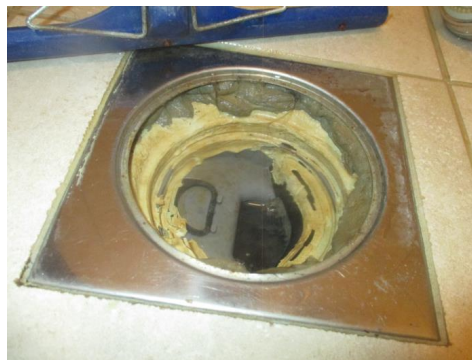
Sluk i dusjhjørne.

- Installering av tett dusjkabinett anbefales.
- Overvåk tilstanden jevnlig. For å få tilstandsgrad 0 eller 1 må tettesjiktet skiftes ut, men tidspunktet for når dette er nødvendig er vanskelig å si noe om.

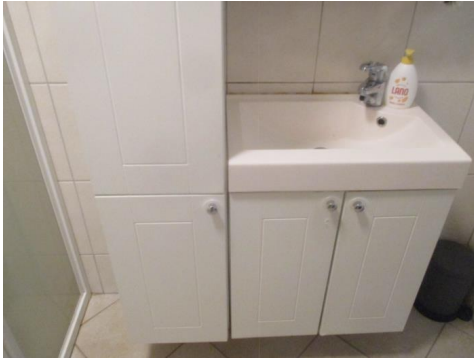
Innredning.

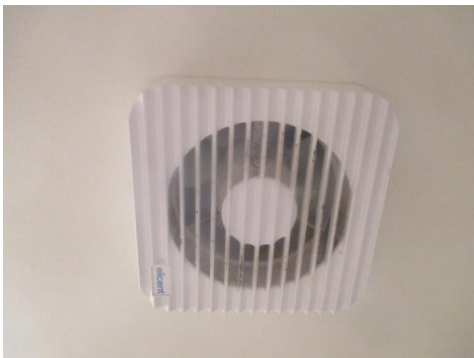
Vifte i himling.

- Det bør etableres tilluft til våtrommet.
- Det bør etableres tilfredsstillende tilluft til våtrom f.eks. luftespalte ved dør e.l.

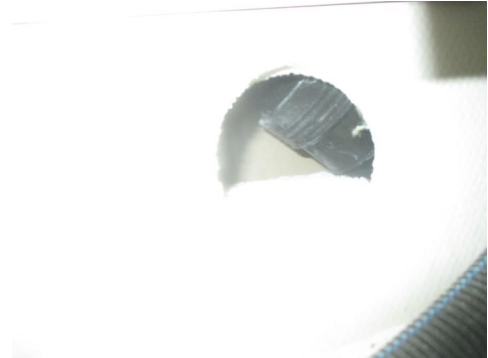
Hulltaking er foretatt i fra kjøkken i mot dusjhjørne, uten å påvise unormale forhold.

Hulltaking i fra undersiden av kjøkkenbenken.

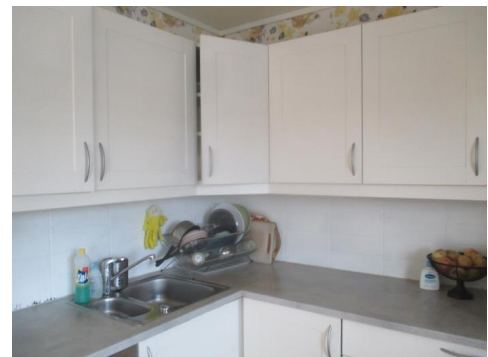
Deler av innredningen.

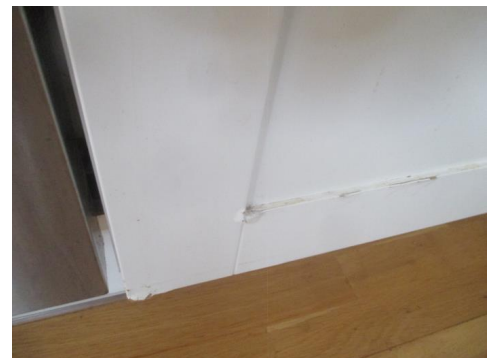
Noe skader på skapdør under vask.

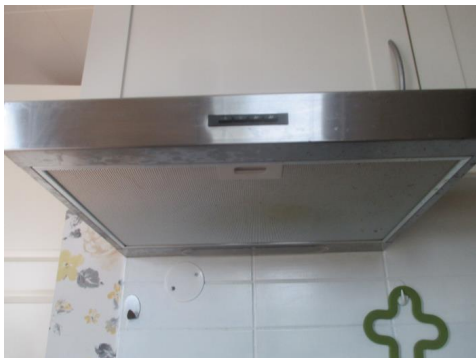
Ventilator.

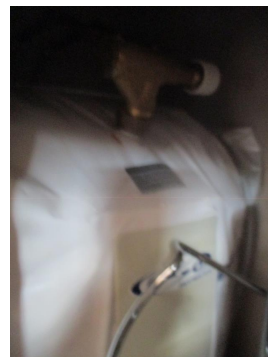
Bereider i kjøkkenbenken.

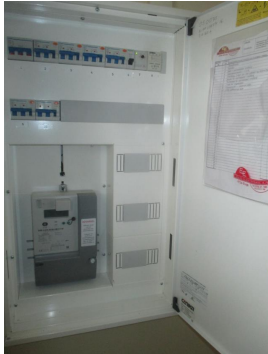
Sikringsskapet er plassert i vindfang og har merkede kurser. Det meste av anlegget er i fra byggeåret og har ingen åpenbare synlige skader/feil.

Sikringsskapet er plassert i vindfang.

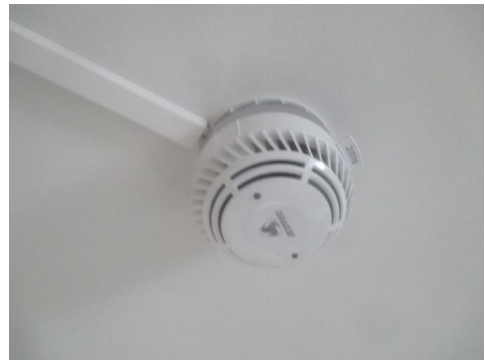
Felles vaslingssystem i bygget.
