Tilstandsrapport

Kinovegen 16 E, 4735 EVJE

# gnr. 49, bnr. 59, snr. 8

Befaringsdato: 11.11.2024

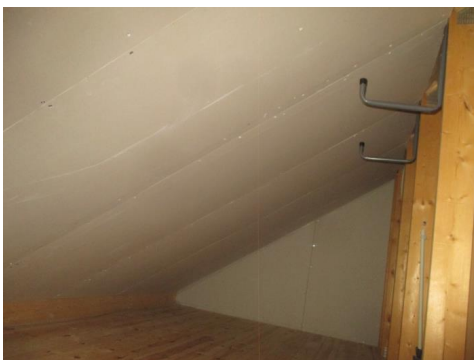
Ene knekottet.

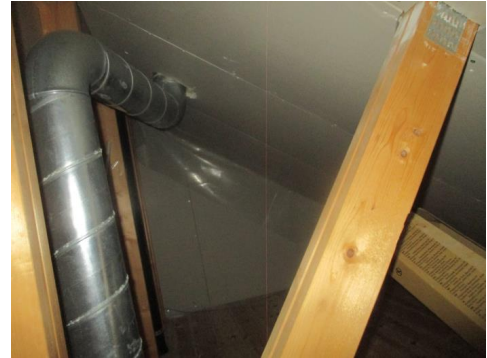
Varme knekott.

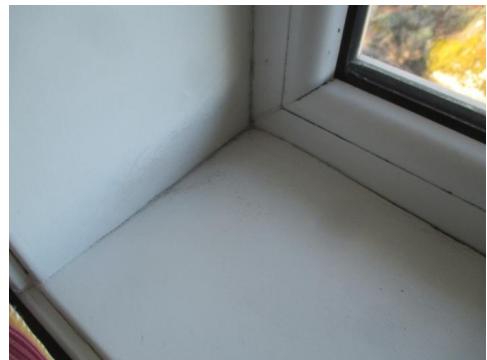
- Det er påvist tegn på innvendig kondensering av enkelte vindusglass.

Mdf foring har svellet noe på loftstue. Er blitt lagt nye foringer i hovedetasjen.

Foring har svellet noe på loftstue.

- Det bør gjøres tiltak for å bedre ventilering av rommet.

Foring på loftstue må vurderes om skal byttes.

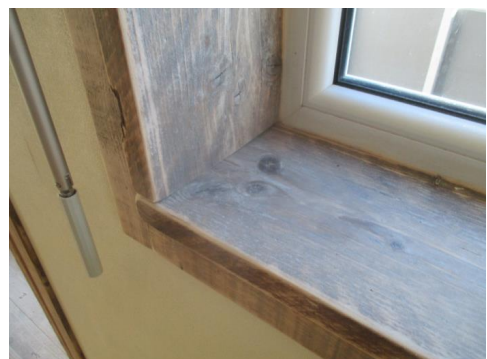
Er blitt lagt på nye foringer i hovedetasjen.

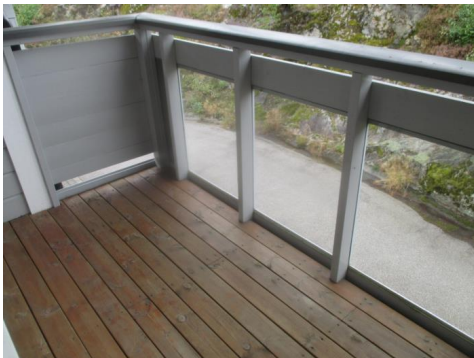
- Rekkverket er for lavt i forhold til dagens krav til rekkverkshøyder.
- Det er ikke montert beslag mellom yttervegg og balkong/terrasse.

Balkong på loftet.

- Det er ikke krav om utbedring av rekkverkshøyde opp til dagens forskriftskrav.
- Beslag må skiftes ut/monteres.

Anbefaler at det blir montert et beslag i overgang dekke og fasade.

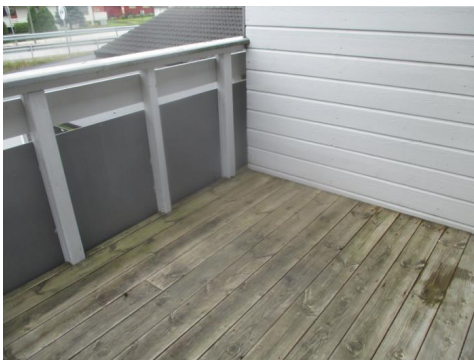
Deler av terrasse ut i fra stue.

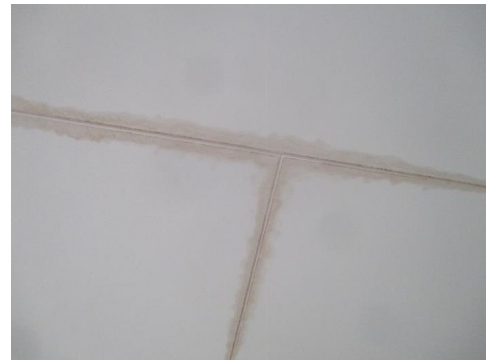
Eldre fuktmerker i himling på kjøkken.

Eldre fuktmerker på himling på kjøkken.

Bør males over.

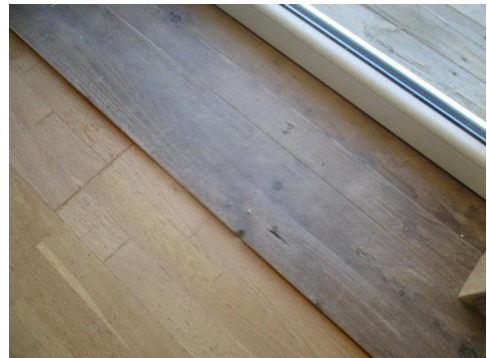
Er blitt lagt et nytt gulv over skadet parkett.

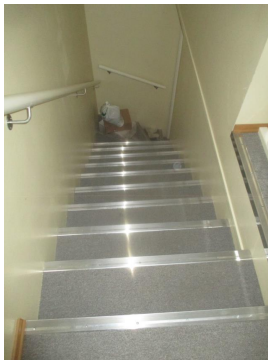
Trapp til loftet.

- Håndløper må monteres på vegg for å tilfredsstille krav på byggetidspunktet.

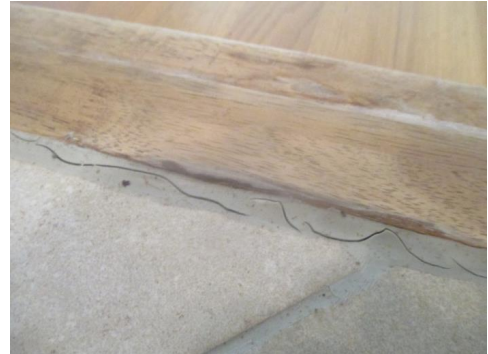
- Det er mulighet for at det kan forekomme vannlekkasje på våtrommet hvor vann ikke vil gå til sluk.

Vannet har rent i mot dørterskel og sprekk i silikonfuge

- Det bør etableres avrenning inn til sluk for hele våtrommet.

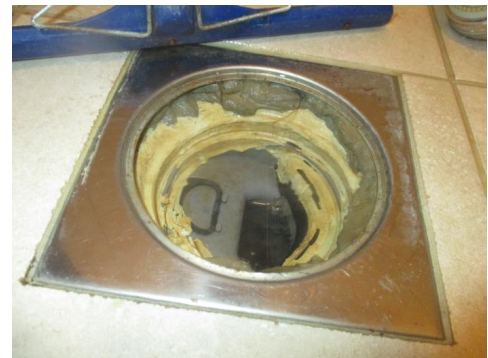
Sluk i dusjhjørne.

- Overvåk tilstanden jevnlig. For å få tilstandsgrad 0 eller 1 må tettesjiktet skiftes ut, men tidspunktet for når dette er nødvendig er vanskelig å si noe om.

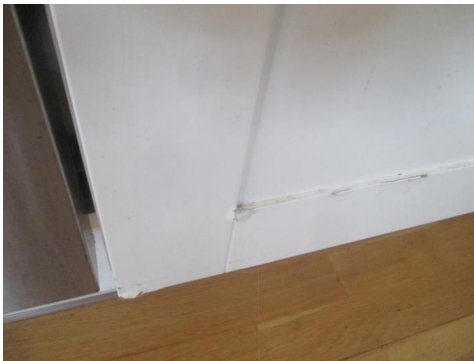
Noe skader på skapdør under vask.

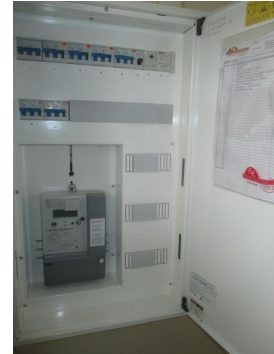
Sikringsskapet er plassert i vindfang og har merkede kurser. Det meste av anlegget er i fra byggeåret og har ingen åpenbare synlige skader/feil.

Sikringsskapet er plassert i vindfang.
