# Tilstandsrapport

Enebolig

Postveien 26 , 3970 LANGESUND

Befaringsdato: 24.03.2026

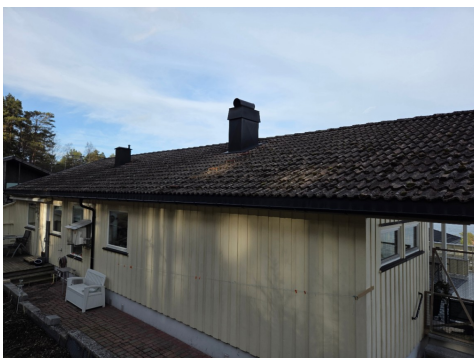
Boligens takteking består av krum betong takstein fra byggeår. Observert fra bakkenivå ble det ikke observert manglende eller ødelagt takstein. Det er ikke avdekket fukt i taket på befaringdagen, og taktekingen ser ut til å være tett. Takteking med begrenset videre levetid. Normal levealder for takstein med underlagspapp og lekter er ca. 40-60 år avhengig av klimatiske forhold. Dette til opplysning til nye hjemmelshavere.

Takteking må beregnes skiftet innen 3-10 år.

- Overvåk tilstanden jevnlig. For å få tilstandsgrad 0 eller 1 må tekkingen skiftes ut, men tidspunktet for når dette er nødvendig er vanskelig å si noe om.
- Når takteking og undertak begynner å bli gamle, øker risikoen for lekkasjer, noe som kan føre til omfattende og kostbare reparasjoner av underliggende konstruksjoner dersom en ikke foretar tiltak på konstruksjonene før dette oppstår.

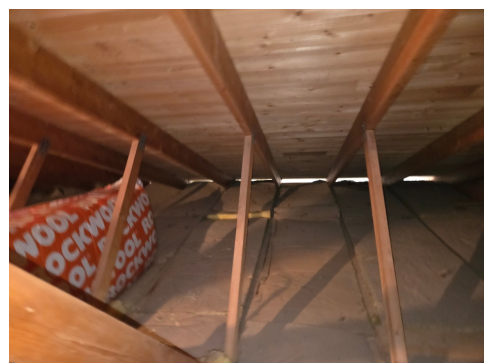
W-stol over deler av 1.etasje.

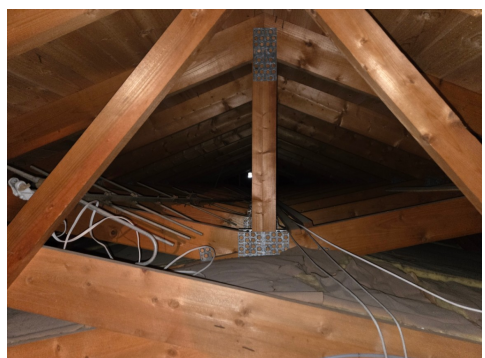
Saksestol, over stue.

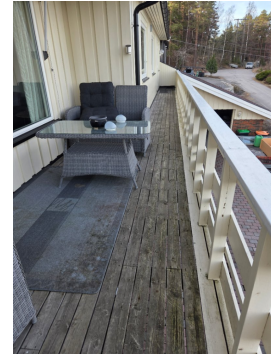
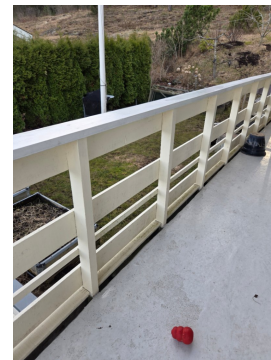
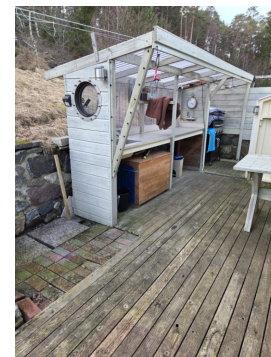
TG 2 på grunn av ukjent tetting mellom garasje og terrasse.

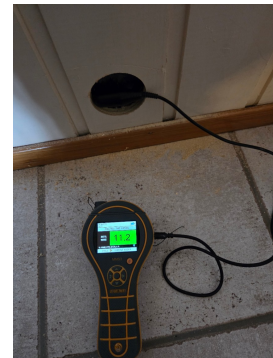
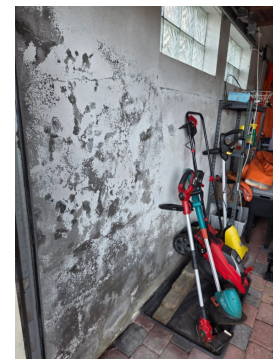
Garasje under terrasse med synlig fukt i murverk. Synlig med salt utslag. Se bilde.

- Det er påvist indikasjoner på noe fuktgjennomtrenging i kjellergulv.

Murverk i garasje med synlig salt utslag/fukt

Alle flater består kun av murflater og faren for store fuktskader vurderes som liten i garasje. Ønskes utbedringer må ny drenering etableres rundt garasje.

Synlig salt utslag i murverk.

- Det påviste fuktnivå gir grunn til å overvåke konstruksjonen jevnlig for å se utvikling over tid, og eventuelt foreta tiltak for å unngå fuktskader.

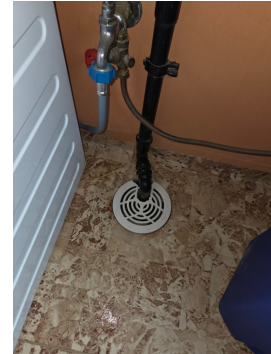
- Manglende oppgradering av våtrommet medfører høy risiko for at konstruksjonene ikke vil tåle vanlig bruk av vann eller lekkasjer. Selv om det er dusjkabinett, er det fortsatt en betydelig risiko for at våtrommets konstruksjoner ikke tåler lekkasjer. Dette kan føre til fuktskader på tilstøtende konstruksjoner.

Oppgradering av vaskerom må beregnes på sikt.

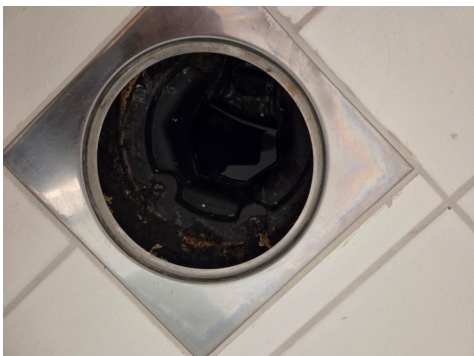
Merknad på sprekker i fliser.

- Det er påvist sprekker i fliser.

- Det må gjøres tiltak for å utbedre avviket.

Ønskes bad brukt videre til dusjing bør tett dusjkabinett etableres.
