# Tilstandsrapport

Boligbygg med flere boenheter

Smedstuvegen 9, 2030 NANNESTAD

Befaringsdato: 23.05.2025

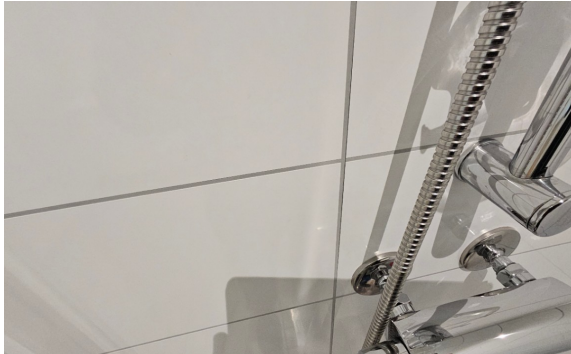
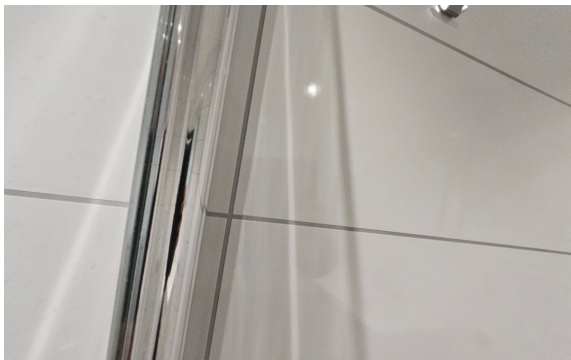
### ! TG 2 Overflater vegger og himling

Det registreres sprekker i skjøter på våtromsplater. Dette kan medføre fuktproblemer i platene ved videre dusjing.

Nærmere undersøkelser anbefales før eventuelle tiltak kan gjennomføres.

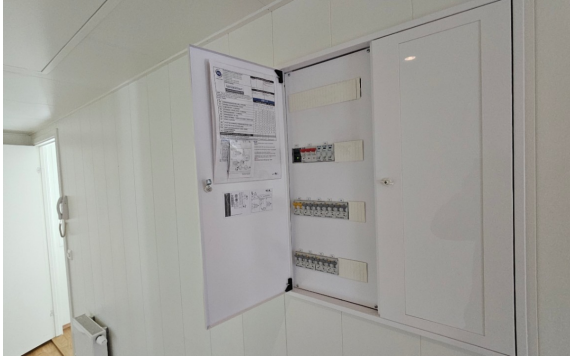
## ! TG 2 Elektrisk anlegg

**Ja w Det foreligger dokumentasjon fra det utførende installasjonsfirmaet av nyanlegget. Imidlertid er samsvarserklæringen over 5 år gammel, og det finnes ingen el-tilsynsrapport fra de siste 5 årene. Derfor anbefales det en generell gjennomgang av det elektriske anlegget av en kvalifisert el-fagmann, i henhold til NEK 405-2. Dette vil sikre at anlegget oppfyller gjeldende sikkerhetsstandarter og forskrifter. Det er eierens ansvar å sørge for at det elektriske anlegget til enhver tid oppfyller og tilfredsstiller kravene i forskrift om elektriske lavspenningsanlegg (FEL) og NEK 400. Anlegget skal oppfylle de standardene som gjaldt på etableringstidspunktet, men eventuelle oppgraderinger eller endringer må oppfylle dagens standarder.**
