# Tilstandsrapport

Enebolig

Singusdalsveien 292, 3750 DRANGEDAL

Befaringsdato: 30.05.2025

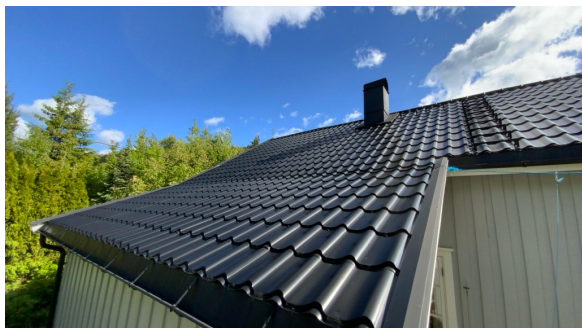
- Overvåk tilstanden jevnlig. For å få tilstandsgrad 0 eller 1 må tekkingen skiftes ut, men tidspunktet for når dette er nødvendig er vanskelig å si noe om.
- Når taktekking og undertak begynner å bli gamle, øker risikoen for lekkasjer, noe som kan føre til omfattende og kostbare reparasjoner av underliggende konstruksjoner dersom en ikke foretar tiltak på konstruksjonene før dette oppstår.

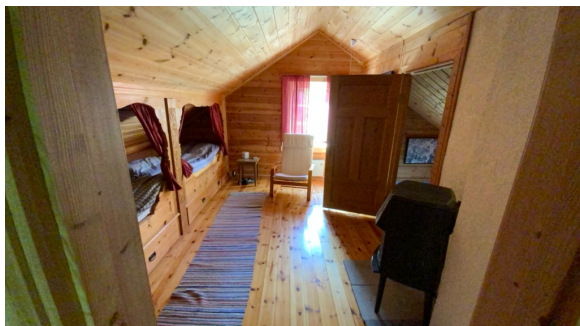
Soverom i 2. Etasje

Innendig er det gulv av furu og belegg, veggene har trepanel/tømmer og innvendige tak har trepanel. Overflater fungerer med dagens tilstand og men er av eldre dato med påfølgende slitasje, det må være opp til ny eier/eiere å vurdere behov for oppgradering av overflater.

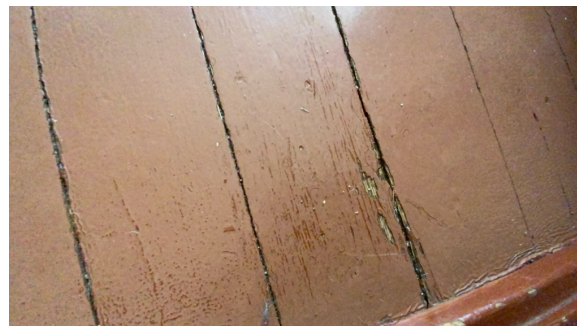
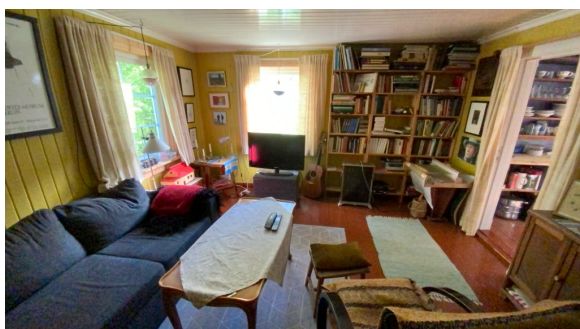
Stue i 1. Etasje

- Målt høydeforskjell på mellom 10 - 20 mm innenfor en lengde på 2 meter. Tilstandsgrad 2 gis med bakgrunn i standardens krav til godkjente måleavvik.
- Målt høydeforskjell på over 30 mm gjennom hele rommet. Tilstandsgrad 3 gis med bakgrunn i standardens krav til godkjente måleavvik.

- For å få tilstandsgrad 0 eller 1 må høydeforskjeller rettes opp. Det vil imidlertid sjelden være økonomisk rasjonelt som et enkeltstående tiltak i en bolig som dette. Dersom boligen en gang skal renoveres, kan man vurdere slike tiltak.

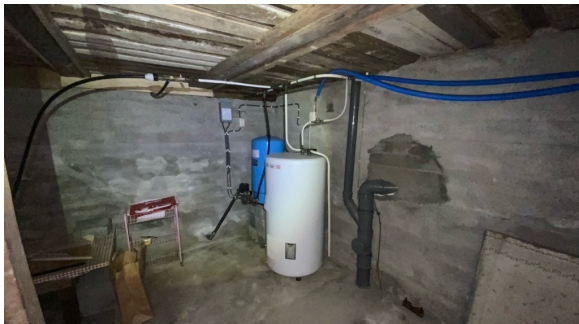
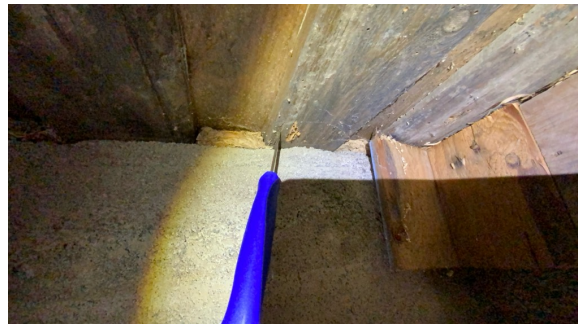
Det er målt forhøyede fuktverdier flere steder i stubbeloftsbord, og det er funnet råteskader. Eier opplyser i egenerklæring at det også er bord som er skadet av borebiller.

Råteskade i bord

- Gjennomføre ytterligere undersøkelser og foreta utbedring av skade.
- Skader etter skadedyraktivitet på våtrom kan svekke materialer og øke risikoen for fukt- og vannskader. Dersom angrepet vedvarer, kan det føre til ytterligere nedbrytning av konstruksjonen.

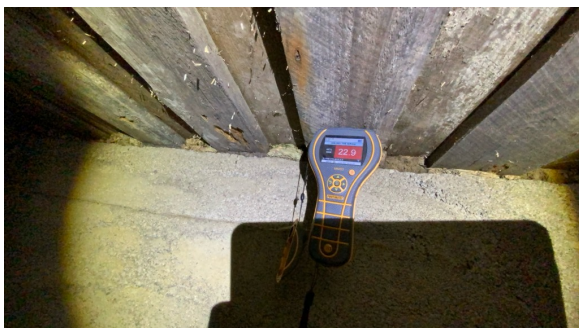
Det ble målt fuktmålinger på over 20% flere steder.

Bildet viser en fuktmåling på 22,9%

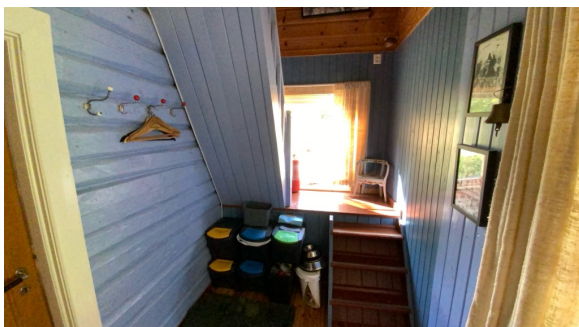
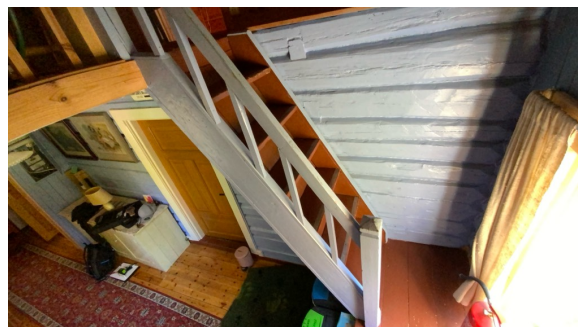
## Innvendige trapper

Nedre del av trappen mangler rekkverk som utgjør TG3. Det må som et strakstiltak monteres rekkverk i trappen. Resterende avvik gir TG2, men det anbefales å skifte ut trappen.

- Rekkverk må monteres for å lukke avviket.
- Trappen må påregnes skiftes ut.

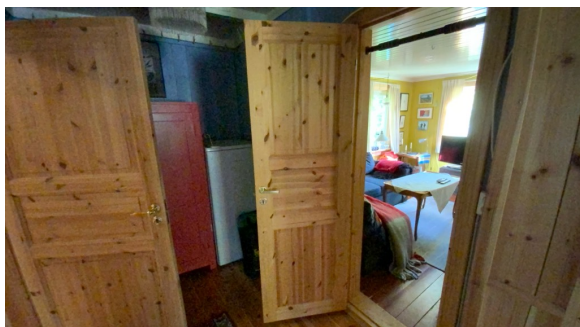
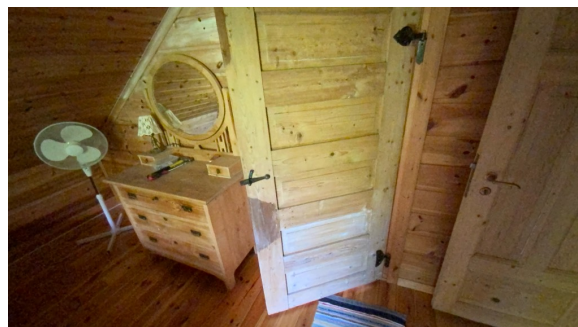
## Innvendige dører

Det er innerdører av tre. Dører i 2. Etasje ser ut til å være av eldre dato.

- Det er påvist avvik som tilsier at det bør foretas tiltak på enkelte dører.

- Enkelte dører må justeres.

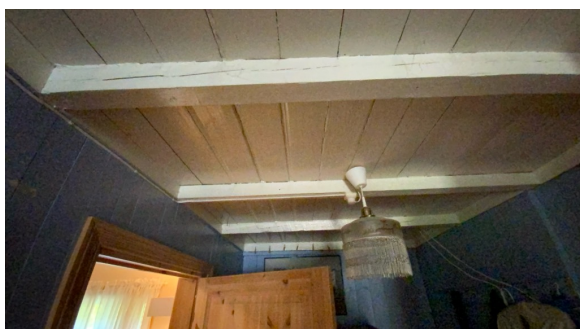
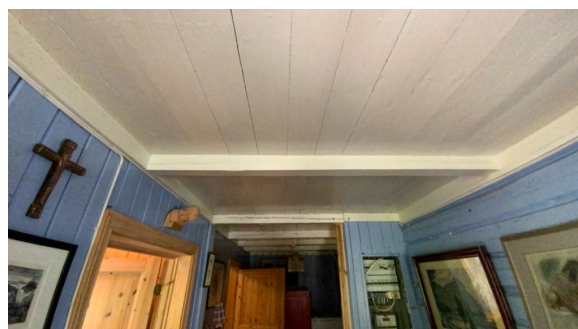
## Andre innvendige forhold

Det er en god del svikt i bjelkelaget under gangen i 2. Etasje.

Det må gjøres nærmere undersøkelser, og eventuelt gjøre utbedringer dersom spennvidden på gulvbordene er for lang.

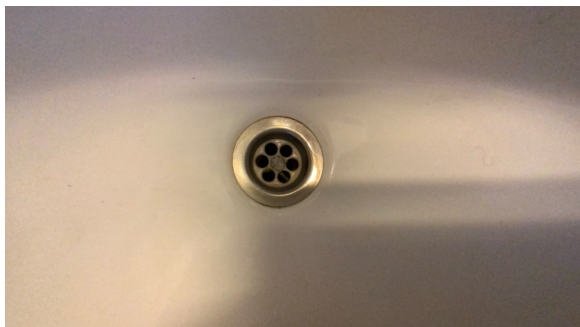
### TG 2 Sanitærutstyr og innredning

- Det er påvist riss/sprekker i utstyr på våtrommet.

Noe mindre riss i servanten.

- Riss er vanligvis overfladiske skader i servantens overflate eller glasure. Konsekvensene av riss er hovedsakelig kosmetiske.

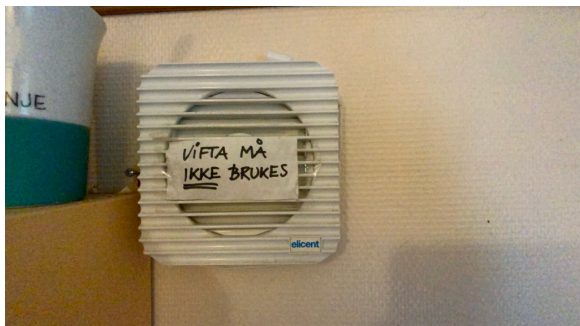
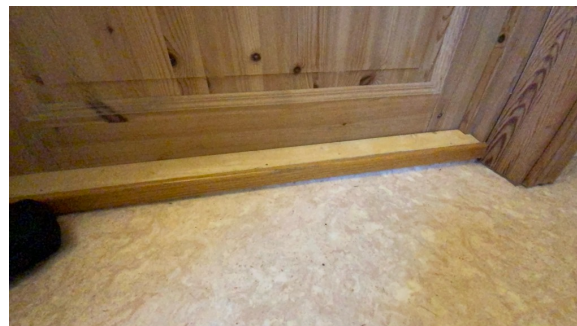
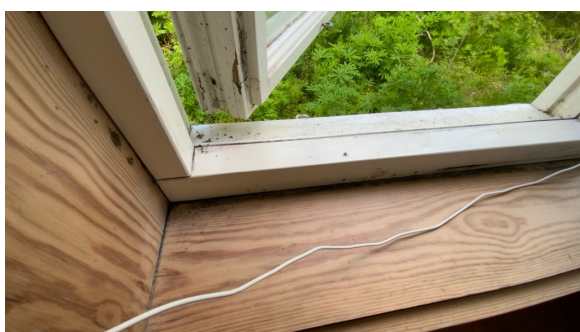
### TG 3 Ventilasjon

På den elektriske viftnåen er det klistret på en lapp som står «vifta må ikke brukes». Det betyr at badet ikke har fungerende avtrekk. Man kan også tydelig se på vindu- og vindusforinger at det er blitt påvirket av fukt, ser tydelig sopp/mugg dannelser. Det ble ikke funnet råteskader på foringer eller vindu på befaringsdagen.

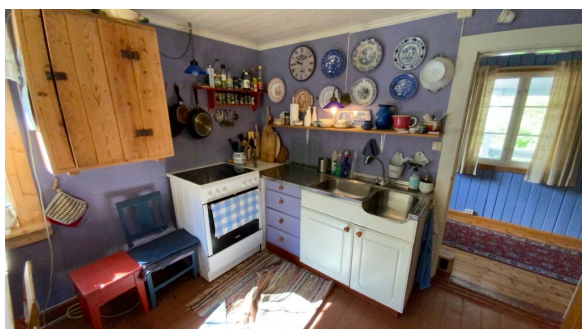
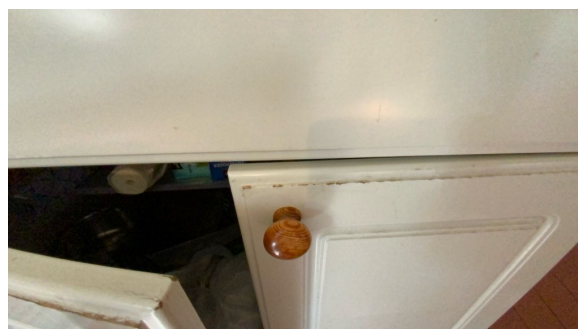
### 1.ETASJE > SPISESTUE/KJØKKEN

- Det er påvist skader på overflater/kjøkkeninnredning utover normal slitasjegrad.
- Kjøkkeninnredningen er av eldre dato, og den mangler bruksfunksjoner/løsninger som er forventet på et kjøkken.

Påvist noe skader/svelling på noen kjøkkenfronter.

- Det er påregnelig med utskiftning/utbedringer av kjøkkeninnredningen.

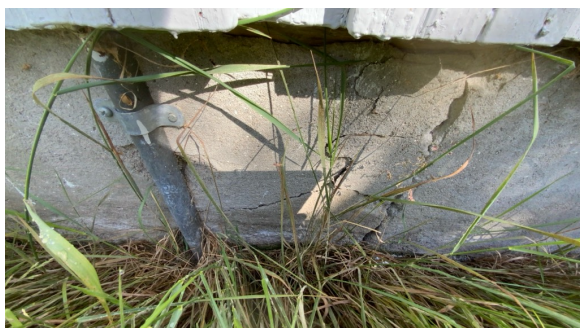
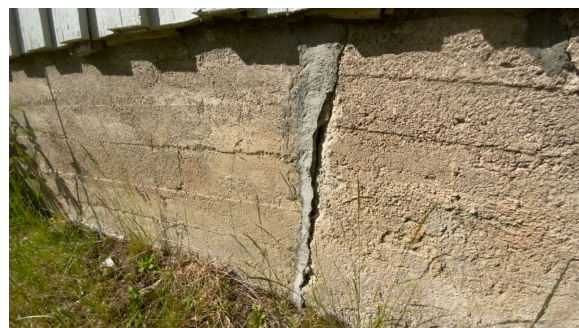
### Grunnmur og fundamenter

Bygningen har grunnmur i betong.

- Grunnmuren har sprekkdannelser.

- Lokal utbedring må utføres.
