# Koselig småbruk med enebolig, låve og stabbur. Ingen boplikt!

Velkommen til Singusdalsveien 292!

Befaringsdato: 30.05.2025

Rapportdato: 02.06.2025

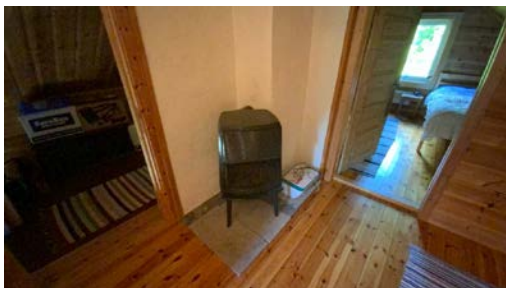
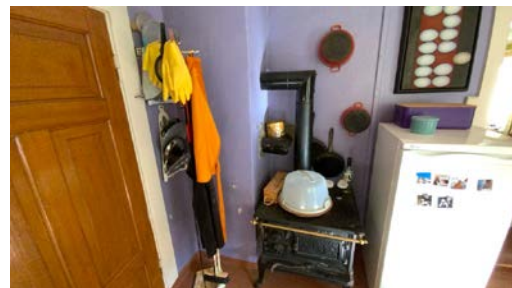
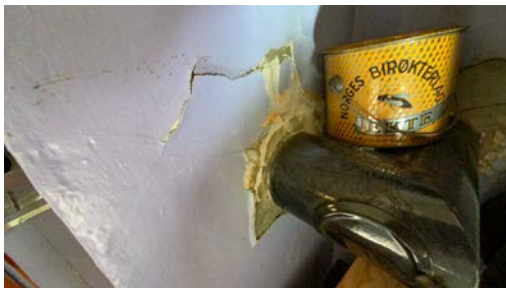
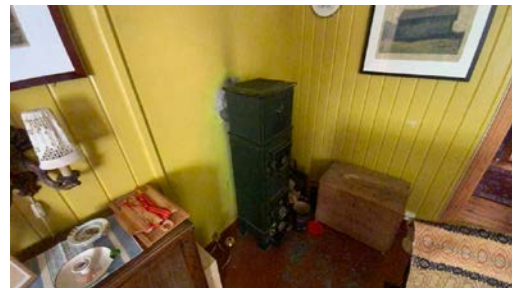
- Det er påvist sprekker og/eller riss i pipe.
- Ildfast plate mangler på gulvet under/foran ildstedet.
- Mer enn halvparten av forventet brukstid er passert på pipe.

Sprekker og riss må utbedres.

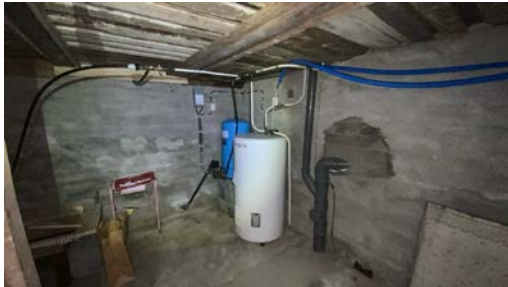
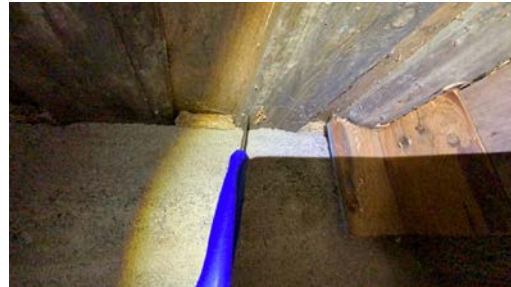
- Det er påvist skader på konstruksjoner i krypkjeller som er forårsaket av råte eller sopp.
- Det er registrert skader etter aktivitet av skadedyr.

Det er målt forhøyede fuktverdier flere steder i stubbeloftsbord, og det er funnet råteskader. Eier opplyser i egenerklæring at det også er bord som er skadet av borebiller.

Råteskade i bord

- Gjennomføre ytterligere undersøkelser og foreta utbedring av skade.
- Skader etter skadedyraktivitet på våtrom kan svekke materialer og øke risikoen for fukt- og vannskader. Dersom angrepet vedvarer, kan det føre til ytterligere nedbrytning av konstruksjonen.

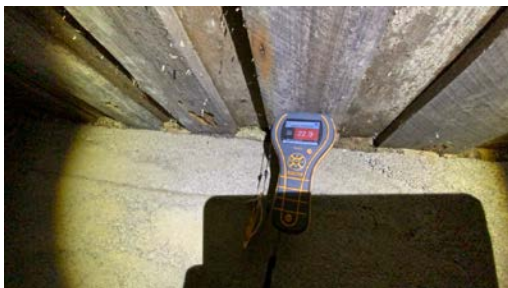
Det ble målt fuktmålinger på over 20% flere steder.

Bildet viser en fuktmåling på 22,9%

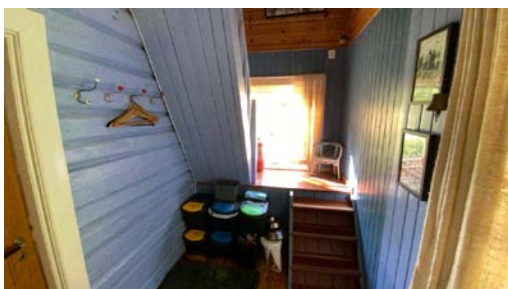
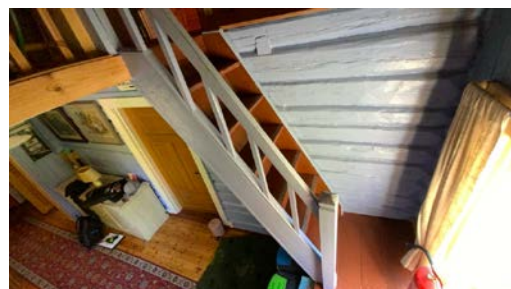
Nedre del av trappen mangler rekkverk som utgjør TG3. Det må som et strakstiltak monteres rekkverk i trappen. Resterende avvik gir TG2, men det anbefales å skifte ut trappen.

- Rekkverk må monteres for å lukke avviket.
- Trappen må påregnes skiftes ut.

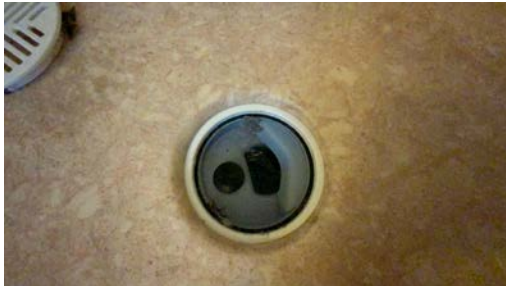
- Det er påvist riss/sprekker i utstyr på våtrommet.

Noe mindre riss i servanten.

- Riss er vanligvis overfladiske skader i servantens overflate eller glasur. Konsekvensene av riss er hovedsakelig kosmetiske.
