# Tilstandsrapport

Enebolig i rekke

Lyngåsveien 17, 1786 HALDEN

Befaringsdato: 18.10.2024

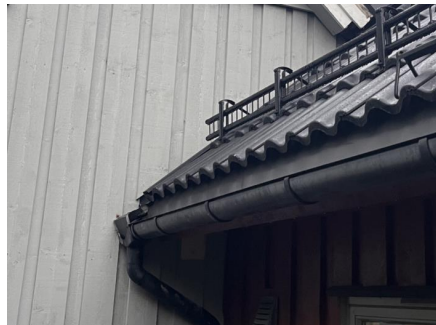
Eier opplyste at det kommer vann på bordkledningen på grunn av løsningen på takrenne mot nabo i nr 15. Dette medfører økt risiko for skade på kledningen og økt behov for vedlikehold.

Renne mot nabo

For å lukke avviket må det gjøres tiltak på takrenne til nabo slik at vann fra tak og takrenne ikke renner ut på bordkledningen.

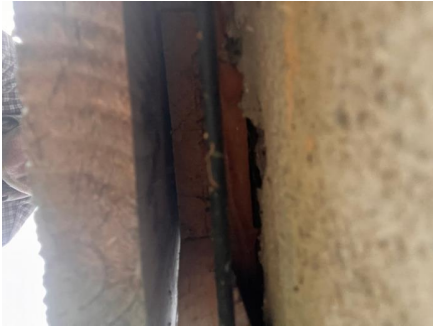
Det er kun montert horisontale lekter bak kledningen, dette betyr at det er kubbet i veggene og spiker til kledningen går gjennom vindsperran. Denne løsningen øker risikoen for råteskader på både bordkledning og vegg konstruksjonen på grunn av dårlig uttørking av kledningen og at vann kan trenge inn i vegg i forbindelse med spiker for bordkledningen. Vindsperran er også punktert med denne løsningen.

Kun horisontale lekter bak kledningen

Ved utskifting av bordkledningen bør det også legges ny vindspærre og kledningen lektes ut slik at det blir tilfredsstillende lufting og vann kan renne ut. Inntil utskifting, bør det utføres hyppig vedlikehold av kledningen.

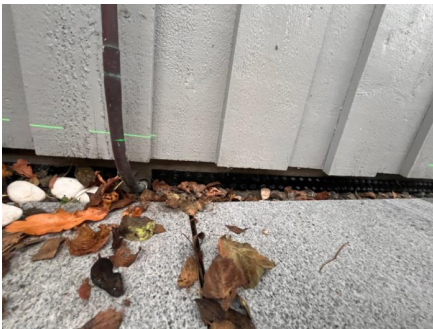
Det er kort avstand fra bordkledning ned til terreng enkelte steder og fra underkant kledning ned til taktekkning generelt. Det kan medføre skader på kledningen og økt behov for vedlikehold da den vil bli oppfuktet av regn og snø.

Kort avstand til terreng

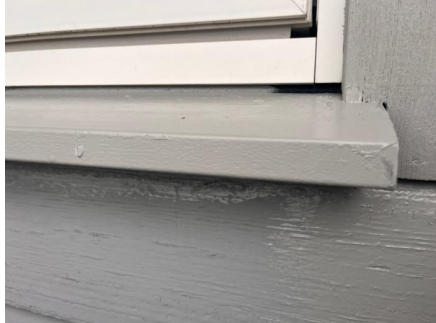
Omrømming er montert uten luftespalte ned mot vannbrett på enkelte vinduer, medfører økt risiko for råteskade på omrømmingen og økt behov for vedlikehold.

Omramming ned mot vannbrett

For å lukke avvikene må omrømmingen kuttes slik at det blir luftespalte mot vannbrett, og etableres fall på åpning i grunnmur i underkant av vinduskarm.

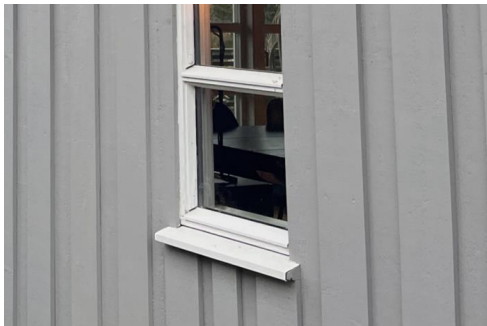
Omramming ned mot vannbrett, noe malingslitt utvendig.

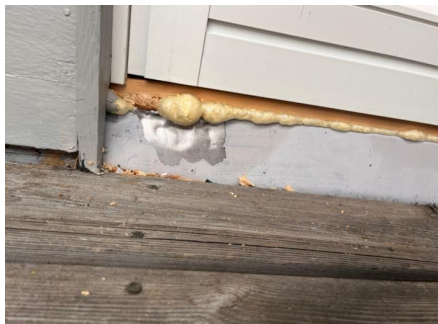
Balkongdør 2 etasje

Synlig fugeskum under dør i 2 etasjen må utbedres, fuge skummet vil på sikt ikke holde vann ute og avviket vil medføre vannlekkasje, beslag under døren må demonteres slik at det kan dettes skikkelig mellom karm og vegg.

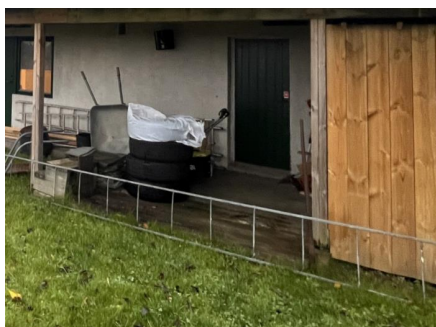
Platting foran ytterdør til bod.

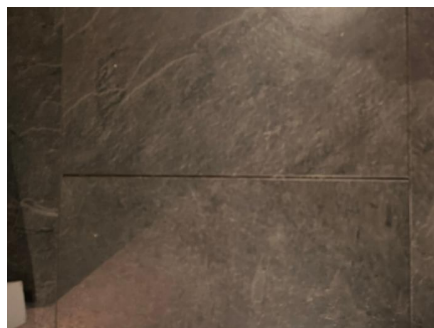
Det er noen sprekker i skjøter på vinyl fliser på kjøkkenet.

Sprekker i skjøter på kjøkken gulv.

For å få tilstandsgrad 0 eller 1 må avvikene utbedres, men det er ikke behov for strakstiltak.

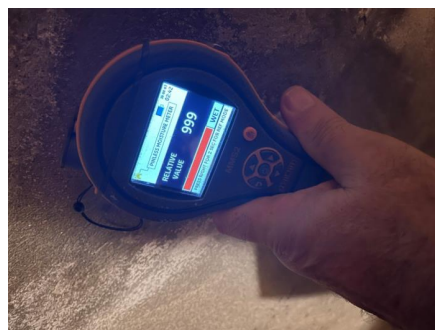
I bod som ligger langs samme vegg som vaskerommet(sørøst) vegg er det synlige tegn til fukt, vegg på vaskerommet bør demonteres for kontroll.

Synlig fukt på sørøst side i grunnmur.

- Det påviste fuktnivå gir grunn til å overvåke konstruksjonen jevnlig for å se utvikling over tid, og eventuelt foreta tiltak for å unngå fuktskader.

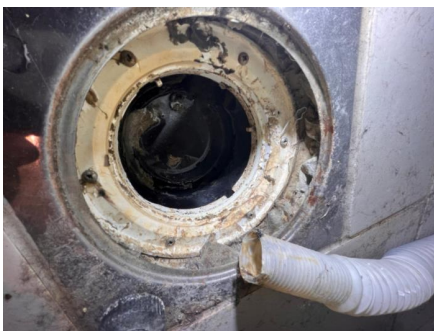
Sluk under dusjkabinett

- Overvåk tilstanden jevnlig. For å få tilstandsgrad 0 eller 1 må tettesjiktet skiftes ut, men tidspunktet for når dette er nødvendig er vanskelig å si noe om.

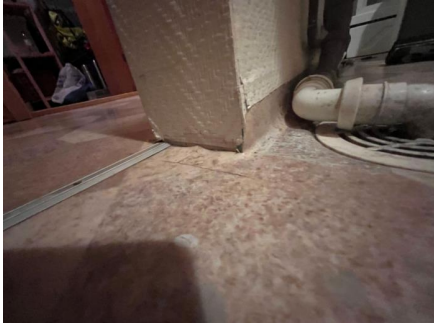
Belegg har ikke oppbrett på vegg og er ikke sveiset i skjøt

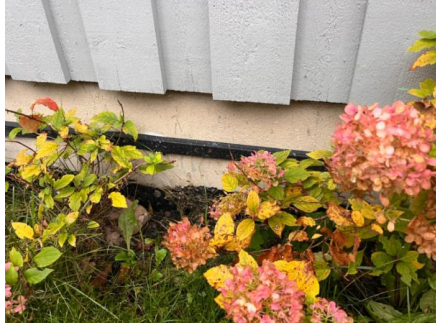
Det er synlig fukt i grunnmuren inne på bod på sørøst side av underetasjen, årsak kan være dårlig fungerende drenering, hull i utvendig fuksikring (vorteplast) i kombinasjon med at det er fall på terrassen inn mot grunnmur på dette området. Vorteplasten har seget noe ned og topplisten som er montert dekker ikke over plasten slik den skal, dette medfører at det kan komme mye vann inn mellom vorteplasten og grunnmuren som da vil kunne trekke inn i grunnmuren.

Topplister dekker ikke topp på vorteplast.

For å lukke avviket må dreneringen og vorteplasten utbedres langs denne siden av boligen.

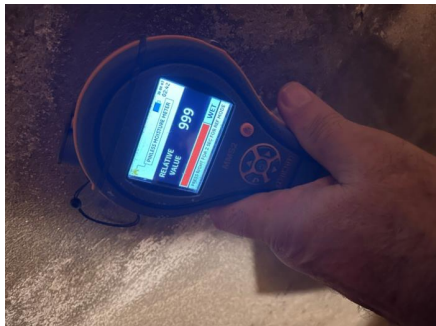
Vegg i bod innenfor terrasse.
