Smeltarveien 10

Tilstandsrapport

Eierskifte

Boligtype: Enebolig

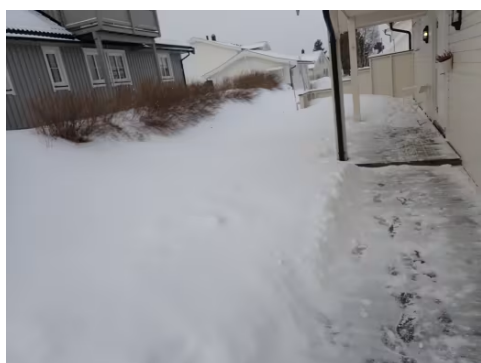
6.4 Balkong, terrasse, platting: Terrasseplattinger, 1. etasje

Tilgjengelighet	Ikke tilgjengelig
Oppsummering av balkong, terrasse, platting	TG-IU
-Det er etablert terrasseplattinger i 1. etasje. Terrassene er snødekte og ikke kontrollert.	
Anbefalte tiltak / ytterligere undersøkelser anbefales	
-Det bør foretas nærmere undersøkelser av terrasser når de er snøfri.

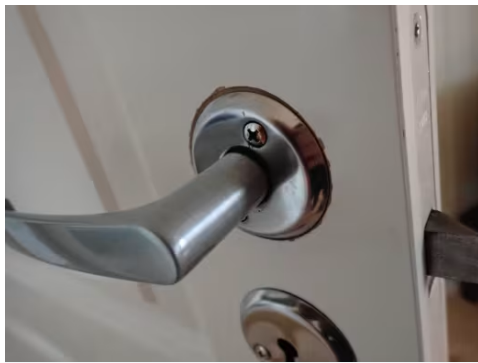
-Flere innerdører har slitasje ved håndtaksbeslag. Dette skjer som oftest når håndtakene ikke har vært tilstrekkelig strammet til.

Slitasje rundt beslag

-Innerdører med slitasje ved dørhåndtak bør utbedres. Det kan ikke utelukkes at noen av dørene må skiftes for å lukke avviket. Dørene fungerer med dagens tilstand.

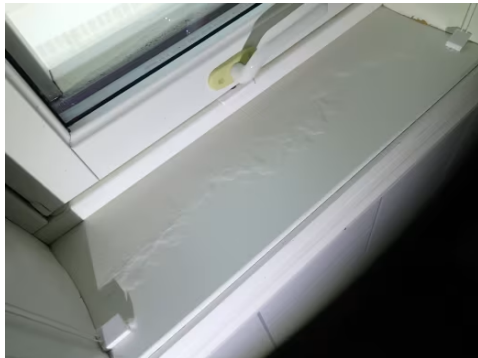
Fuktskade i foring

-Det er fuktskader i foringer av mdf i vindu på bad i loftsetasje.

-Fuktskadede foringer i vindu på badet i loftsetasjen må skiftes. Foringer av tre anbefales.
