# Tilstandsrapport

Enebolig

Sandvegen 91, 2166 OPPAKER

Befaringsdato: 12.08.2024

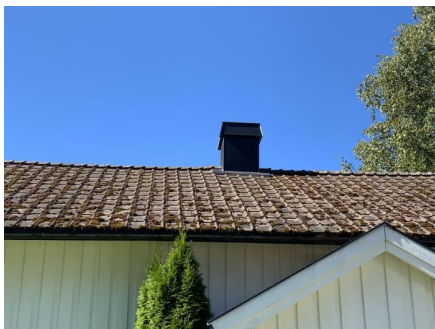
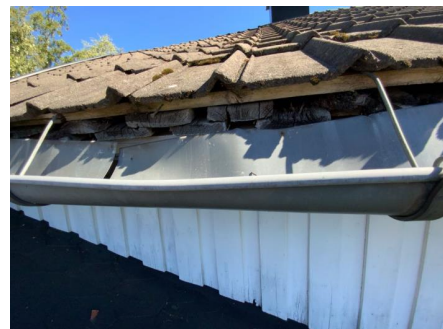
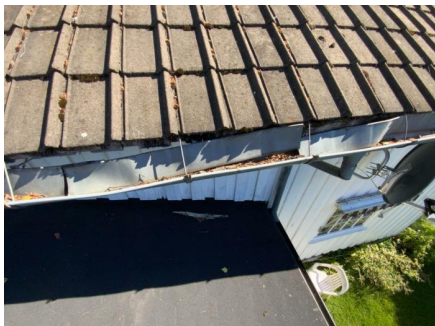
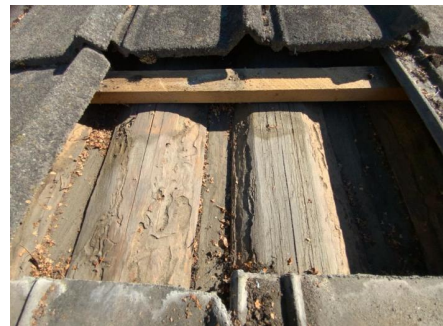
- Det er påvist skader eller avvik på selve taktekkingen.
- Mer enn halvparten av forventet brukstid er passert på taktekkingen.
- Mer enn halvparten av forventet brukstid er passert på undertak.

Med tanke på nevnte avvik og skader, bør taket renoveres.

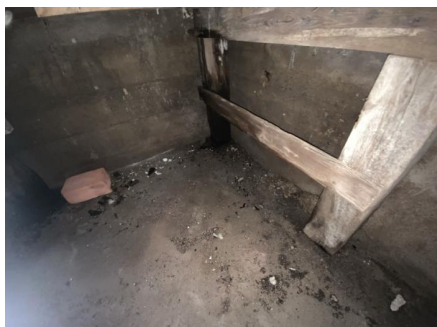
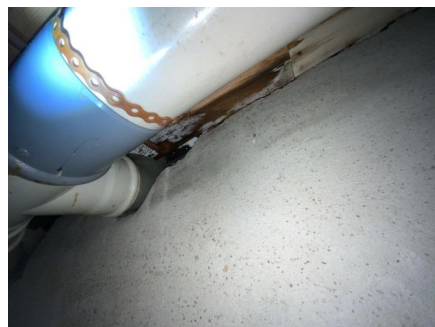
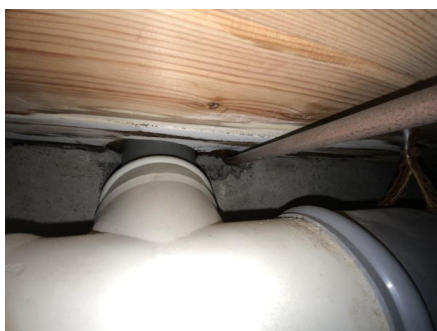
- Det er påvist indikasjoner på noe fuktgjennomtrenging i kjellergulv.
- Det er påvist indikasjoner på noe fuktgjennomtrenging inn i kjellermur.
- Det er påvist synlige fukt/råteskader i treverk i underetg./kjeller, hulltaking er derfor ikke nødvendig

Det er fukt og råteskade rundt vannrør som går opp til toalett, grunnet kondens fra rør. Det er øvrig høy luftfuktighet i kjelleren, noe som fører til at undertaket med panel har for høy vektprosent av fukt, noe som kan føre til sopp og råteskader over tid.

- Det påviste fuktnivå gir grunn til å overvåke konstruksjonen jevnlig for å se utvikling over tid, og eventuelt foreta tiltak for å unngå fuktskader.
- Det må foretas tiltak for å utbedre årsak til fukt-/råteskadene samt utbedre råteskadene

Kjeller bør fuktsikres med utbedring av utvendig fuktsikring/drenering og bedret ventilasjon. Sopp og råteskadet materiale må skiftes ut.

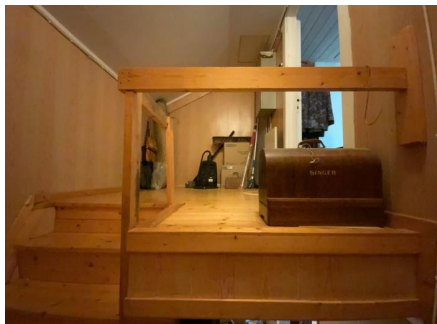
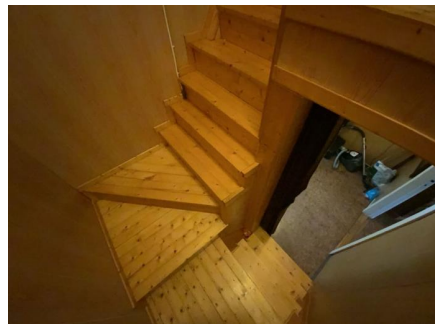
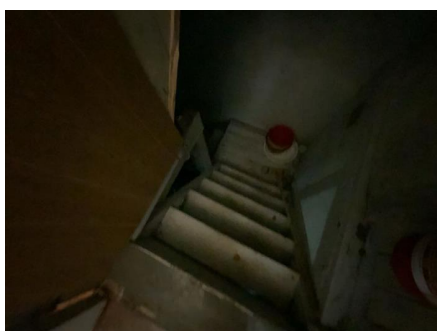
## **TG 3** Innvendige trapper

Rekkverkshøyde i 2 etasje er ikke tilfredsstillende og det mangler rekkverk i trapp ned til kjeller. Nedre del av kjellertrapp er råteskadet.

- Rekkverket er såpass lavt at det på grunn av sikkerhetsmessige forhold anbefales økning av høyde.
- Rekkverk må monteres for å lukke avviket.

Råteskadet del må byttes ut med friskt trevirke.

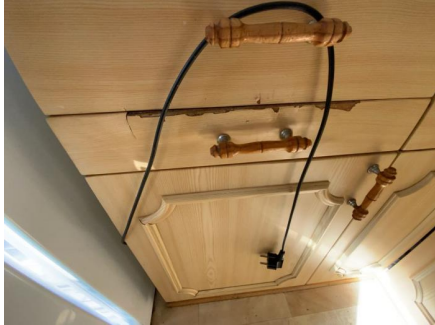
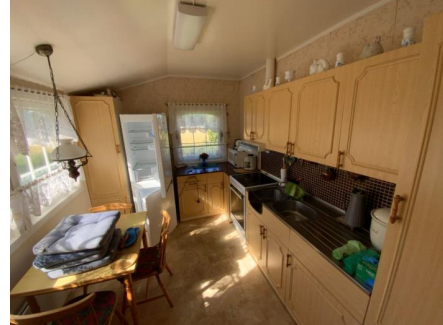
- Det er påvist skader på overflater/kjøkkeninnredning utover normal slitasjegrad.

- Det må påregnes lokal utbedring/utskiftning.

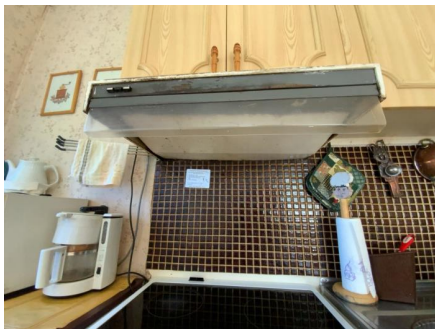
### **Avtrekk**

- Det er registrert avvik med avtrekk.

Ventilator bør skiftes.

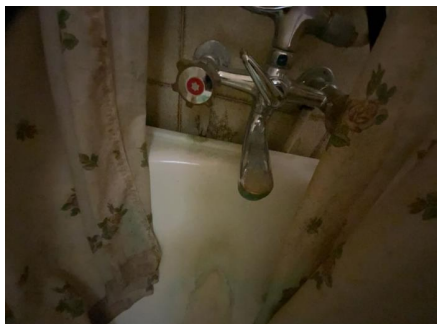
- Mer enn halvparten av forventet brukstid på VVS-installasjoner er oppbrukt.
- Det er avvik:

Armaturen lekker og kan ikke stenges helt.

Skifte armatur.

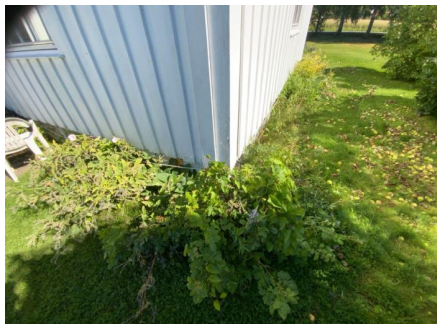
- Det mangler, eller på grunn av alder er det sannsynlig at det mangler, utvendig fuktsikring av grunnmuren ved kjeller/underetasje.
- Mer enn halvparten av forventet levetid på drenering er overskredet.
- Det er ut ifra observasjoner påvist indikasjoner på at drenering/tettesjikt har begrenset effekt.

Terrengjustering anbefales med tanke på etablering av eventuelt ny drenering og utvendig fuktsikring. Se øvrig drenering.
