Fageråsen 228

Tilstandsrapport

Eierskifte

Boligtype: Fritidsbolig

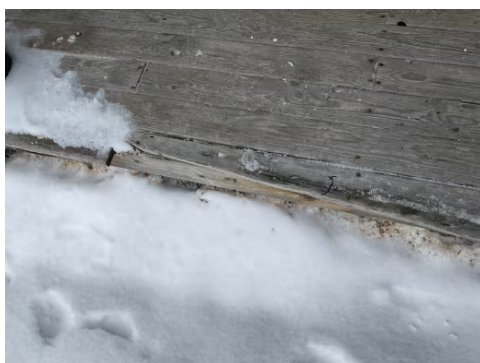
Skade i terrassebord.

Markterrasse er lagt direkte på bakken uten frostsikring, og bevegelser pga. tele i bakken må påregnes.

Det bør foretas nærmere undersøkelser av balkong/terrasser når den er snøfri.

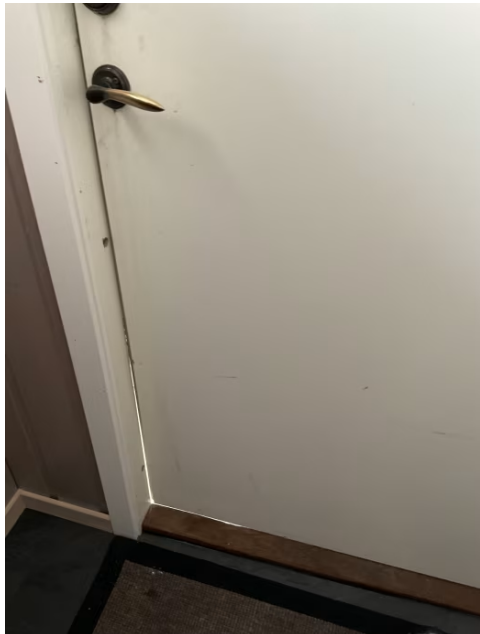
Ytterdør tar i karm/terskel og tetter ikke mot karm.

Ytyterdør.

Justeringer/smøring anbefales.

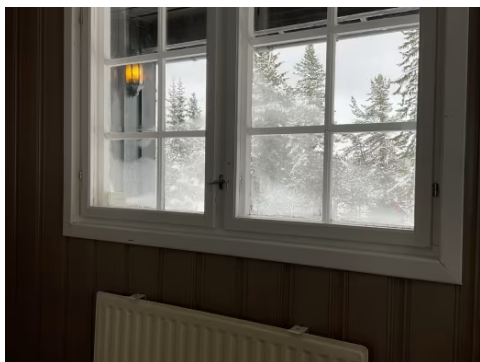
Det registres duk i mellom glass i varevinduene.

Dugg mellom vinduer.

På grunn av alder står vinduene klare for utskifting

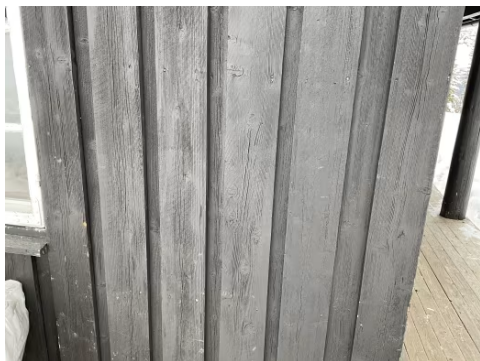
Kledningen er stedvis værslitt.

Værslitt kledning.

Utbedring av ovennevnte forhold må påregnes.

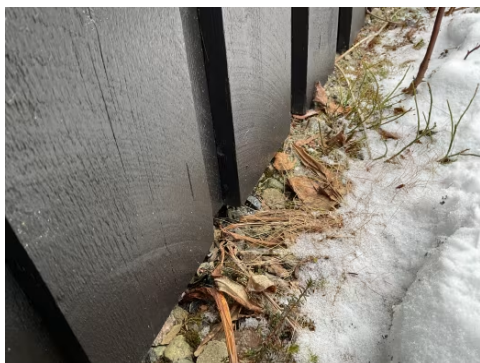
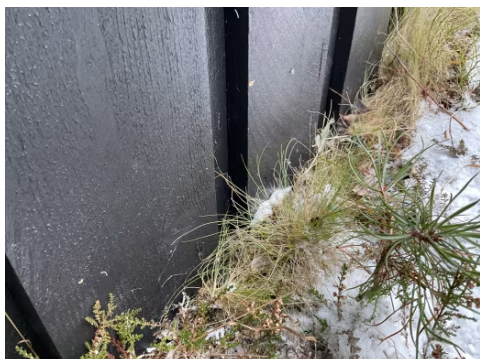
Kledning mot bakken.

Bordkledningen er avsluttet for nærme bakken med påfølgende fare for nedfukting og skader over tid.

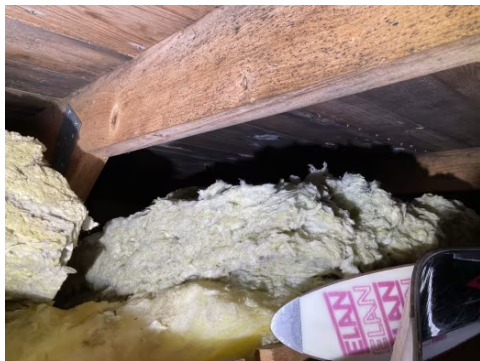
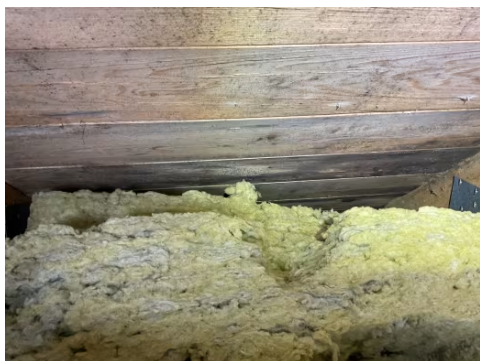
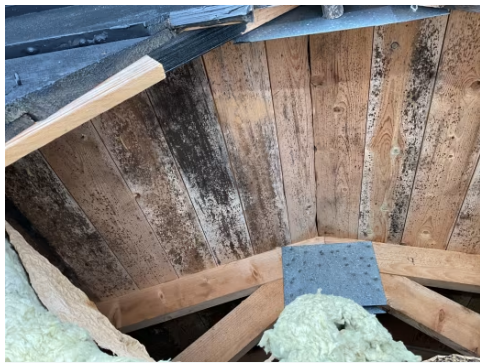
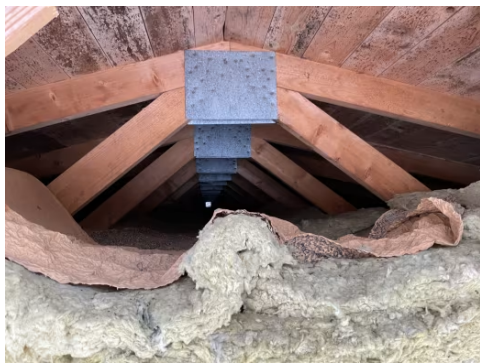
Det registreres svertesopp /muggsopp i undertak

Det ble registrert misfarging i undertak mot raft, noe som er et symptom på utilstrekkelig lufting.

Sverte/muggsopp.

Lufting/ventilering bør forbedres.

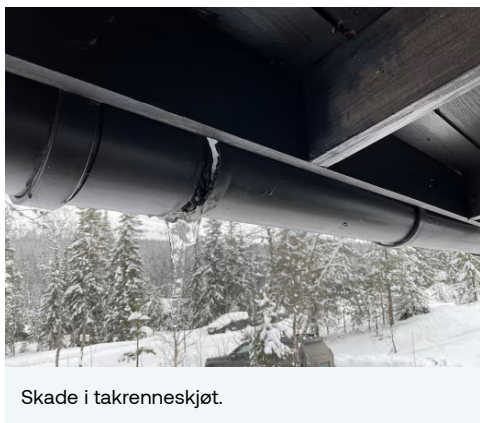
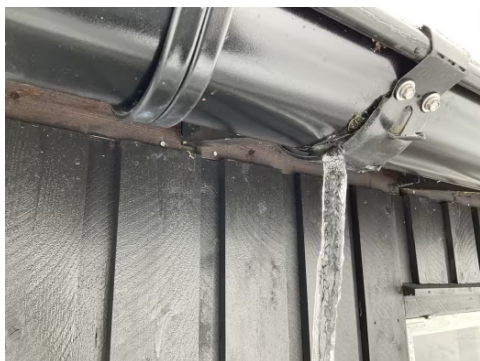
Det registreres sprekker og skader i takrenner.

Skade i takrenneskjøt.

Utbedring av skader må påregnes.

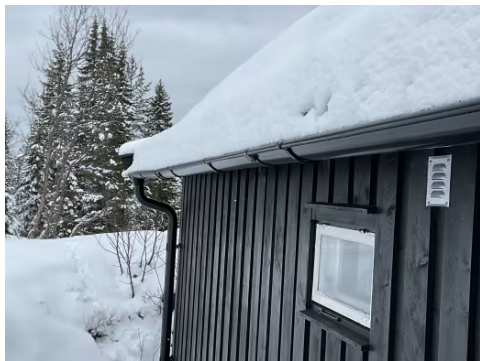
Det registreres nedbøy/skjevheter i takrenner.

Nedbøy i takrenne.

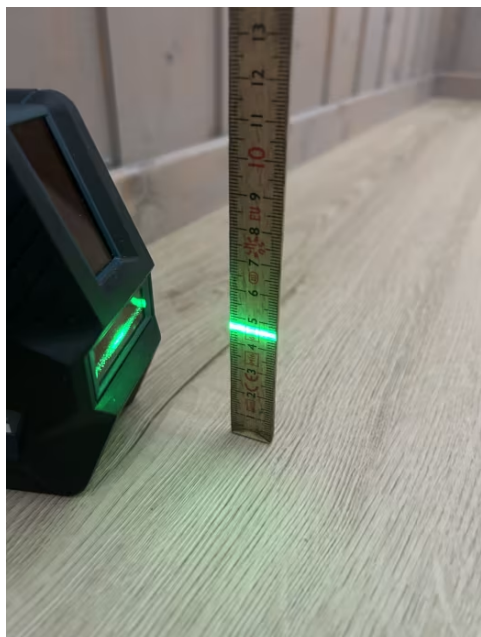
Med bruk av nivelleringslaser ble det registrert lokalt avvik på rommet på 25 mm bod og gang

Med bruk av nivelleringslaser ble det registrert totalt avvik på rommet mellom 15 og 30 mm, i tillegg til lokale skjevheter.

Ytterligere undersøkelser anbefales utført.

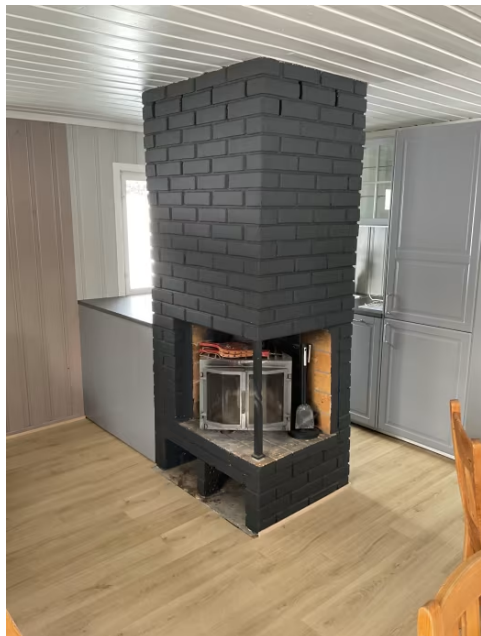
Det registreres manglende ildfast plate på gulvet under ildstedet.

Det er ikke montert feieluke.

Pipe og ildsted.

Det bør monteres ildfast plate under ildsted. Denne skal være minimum 30 cm utenfor ilegget (døren) til ovnen.

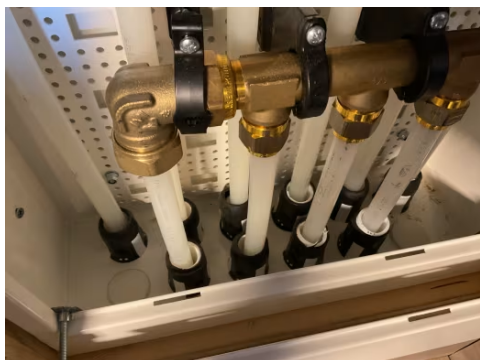
Avrenning fra fordelerskapet er ikke påvist.

Manglende avrenning fra fordelerskap.

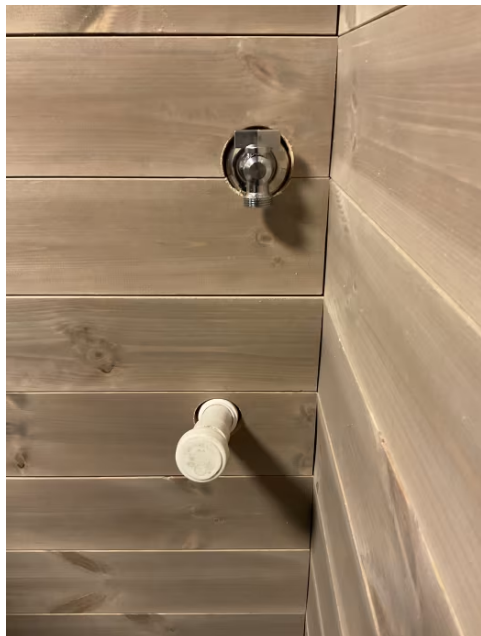
Det er ikke synlig tettesjikt rundt rørføringer i vegg.

Manglende tetting rundt rør.

Lokal utbedring rundt rørføringer anbefales for bedre sikkerhet.

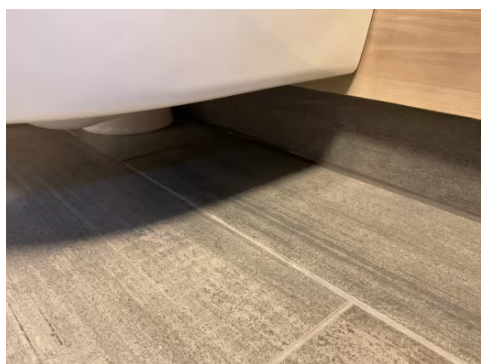
Manglende drengåpning for lekkasjevann fra wc.

Det er ikke etablert noen drenering for synliggjøring av eventuell lekkasje fra innebygget sisterner, og det er ikke framlagt noen dokumentasjon på annen godkjent løsning.

Dokumentasjon av annen godkjent løsning for innebygget sisterner bør fremskaffes.
