# Tilstandsrapport

📍 Vibes gate 20 C, 0356 OSLO

# gnr. 214, bnr. 421, snr. 24

Rapportdato: 26.01.2025

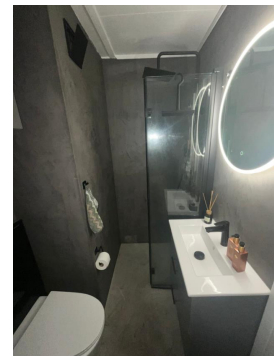
### 5.ETASJE > BAD

## TG 2 Overflater vegger og himling

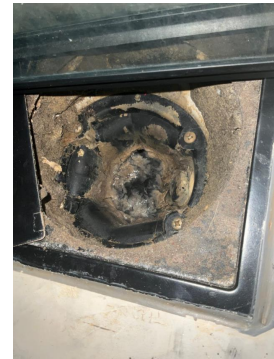
## 5. ETASJE > BAD

### ! TG 1 Sanitærutstyr og innredning

Det ble rutinemessig søkt etter fukt i dusjsonens vegger med fuktindikator (Protimeter SM) på befaringen, og det var ingen indikasjoner på fukt. Fuktsøk gir kun en indikasjon og må ikke oppfattes som en garanti for baderommet. Gulv måles ikke.

Ingen avvik registrert utover normal, forventet bruksslitasje. Tilstandsgrad er satt ut fra helhetlig vurdering av rommet og innredning.

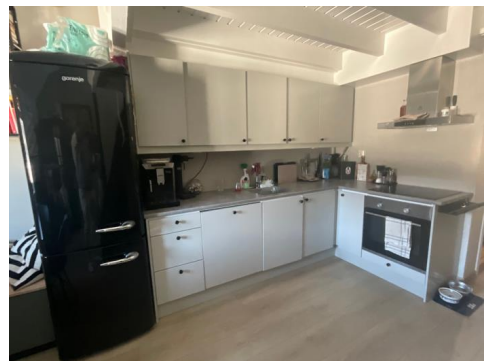
### 5. ETASJE > STUE/KJØKKEN

### ! TG 2 Avtrekk

- Det er ikke behov for utbedringstiltak siden anlegget fungerer i dag, men ut ifra alder kan skader plutselig oppstå på eldre anlegg.

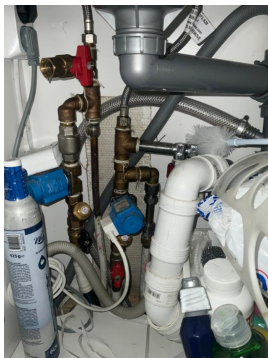
## TG 1 Avløpsrør

Interne og synlig avløpsrør i plast.
