# Tilstandsrapport

Boligbygg med flere boenheter

Hakaveien 3, 3611 KONGSBERG

Rapportdato: 10.08.2025

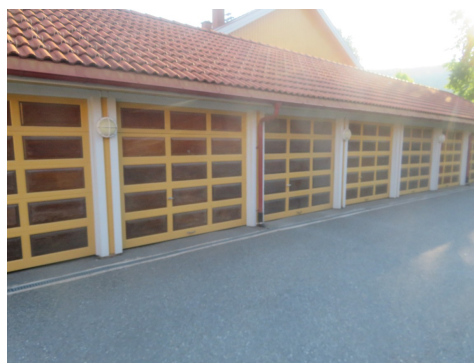
Bildet viser bygget og ikke garasjeplassen som tilhører leiligheten.

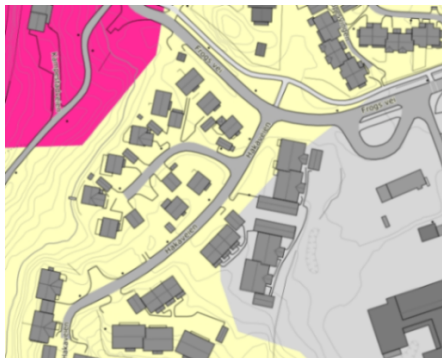
Kostnadsestimat gjelder radonmålinger og ikke eventuelle tiltak.

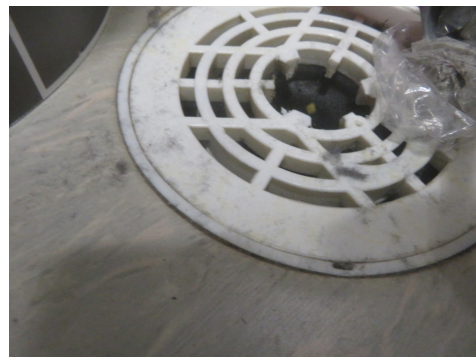
Det er 10 mm fall til sluk og 15 mm oppkant ved dør.

Bildet viser sluk på teknisk rom.

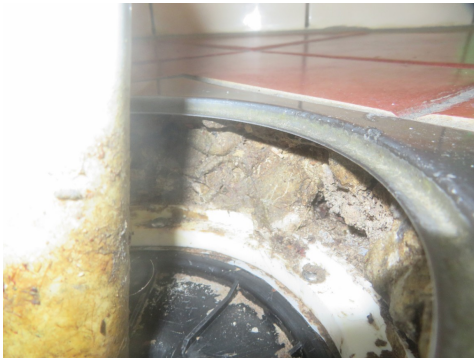
- Det er viktig å merke seg at levetiden til en membran varierer basert på kvalitet, installasjon og bruk. Eldre membraner kan bli sprø og sprekke opp, noe som fører til at de mister sin vanntettende funksjon. Dette kan resultere i vannlekkasjer gjennom vegger og gulv og fuktskader.
- Overvåk tilstanden jevnlig. For å få tilstandsgrad 0 eller 1 må slukløsningen skiftes ut og sannsynligvis må også membransjiktet skiftes/utbedres. Det er imidlertid vanskelig å si noe om tidspunktet for når dette er nødvendig.

- Eldre sluk av plast er ofte utsatt for lekkasjer og særlig i overganger. Eventuelle lekkasjer kan medføre fuktskader på tilliggende konstruksjoner.

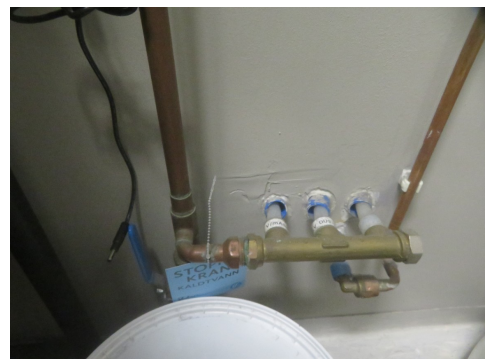
- Det er ikke behov for utbedringstiltak siden anlegget fungerer i dag, men ut ifra alder kan skader plutselig oppstå på eldre anlegg.

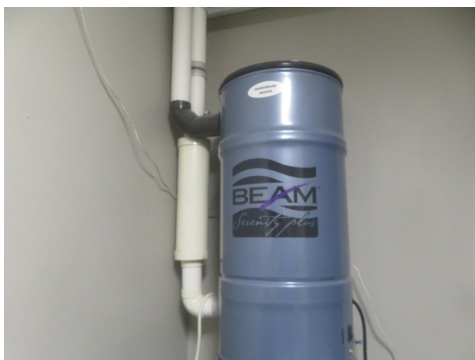
Sentralstøvsuger er montert.  
Utstyret er ikke kontrollert/funksjonstestet.

Sentralstøvsuger.
