Tilstandsrapport

Boligbygg med flere boenheter

Tinghaugvegen 6G , 4340 BRYNE

Befaringsdato: 22.04.2026

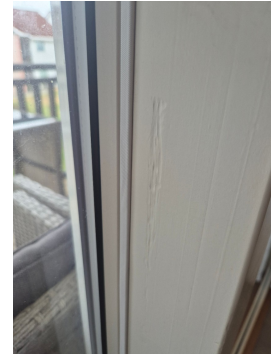
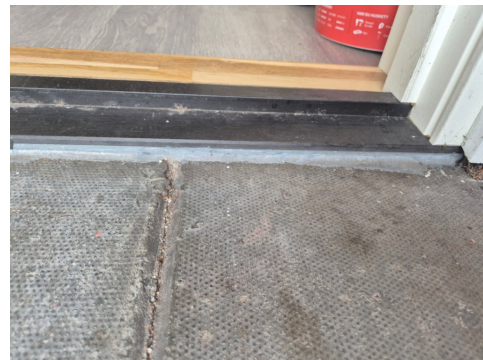
TG 2 Dører

- Det er påvist dører som er vanskelig å åpne eller lukke.

Skyvedøren er tung å åpne og lukke. Det er registrert løst dørhåndtak på ytterdøren, samt hakk/skade i skyvedørssammen.

Det er også registrert noe lav klaring fra terskel ved ytterdør ned til terreng. Dette medfører økt risiko for fuktbelastning mot dør og terskel ved nedbør, snø og vannansamling.

Skyvedøren bør justeres for å sikre normal funksjon, og løst dørhåndtak på ytterdøren bør festes. Hakk i skyvedørssammen bør utbedres for å forhindre ytterligere skade.

Lav klaring fra terskel til terreng bør vurderes utbedret for å redusere risiko for fuktbelastning mot dør og terskel, da dette kan føre til fuktskader og redusert levetid på konstruksjonen.

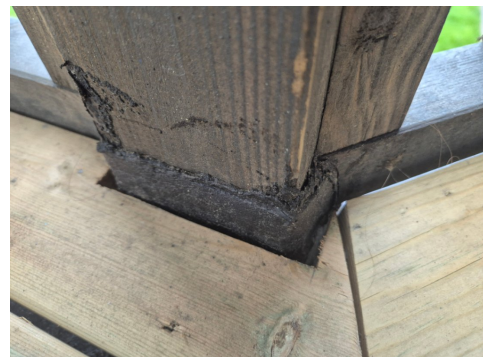
TG 2 Balkonger, terrasser og rom under balkonger

Det registreres utetthet rundt søyler ved sveisepappen.

Det membran/sveisepapp bør tettes slik at det ikke trenger inn vann

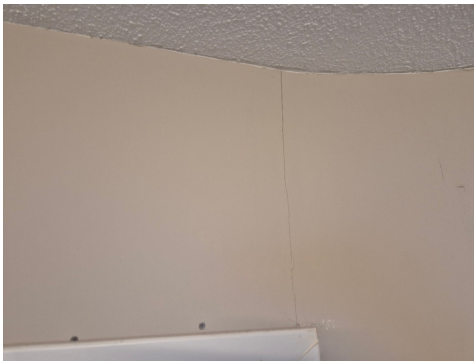
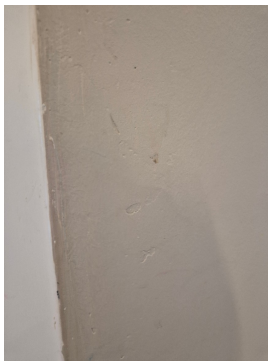
TG 2 Overflater

Det er registrert generell bruksslitasje enkelte steder, samt uferdig maling og sparkling på overflater.

Det registreres lukt av sigarettøyk og stedvis gule overflater på kjøkken.

Det bør utføres nødvendig sparkling og maling av overflater for å utbedre uferdige områder og redusere synlig bruksslitasje.

Tiltak for å fjerne lukt og misfarging etter sigarettøyk på kjøkken bør også vurderes.

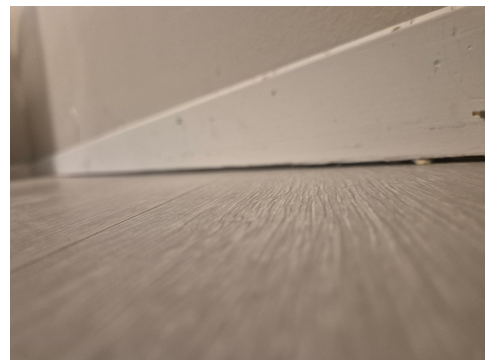
! TG 3 Etasjeskille/gulv mot grunn

Det er registrert høydeforskjeller på over 20 mm på soverommet vendt mot sør-øst, målt innenfor en lengde på 2 meter. Dette avviket overstiger standardens krav til godkjente måleavvik og gir grunnlag for tilstandsgrad 3.

Konsekvensen av å ikke utbedre dette kan være redusert bokomfort, utfordringer med møblering, samt økt risiko for skjevbelastning på konstruksjonen over tid.

For å utbedre avviket bør gulvet rettes opp slik at høydeforskjellene reduseres til et akseptabelt nivå.

Kostnadsestimat: 20 000 - 100 000

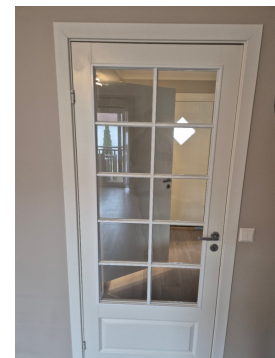
! TG 2 Innvendige dører

Enkelte dører tar i karm ved lukking/åpning og bør justeres for å sikre korrekt funksjon.

Dører som tar i karm bør justeres for å sikre normal funksjon og forhindre unødvendig slitasje på dørblad og karm.

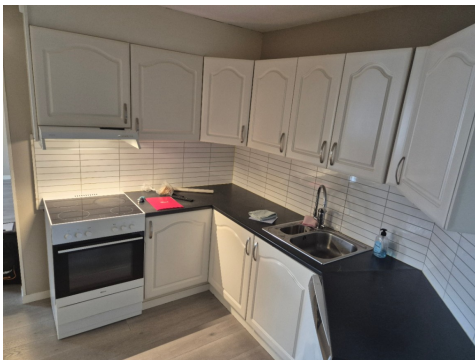
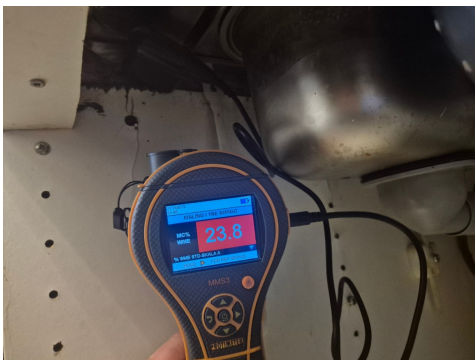
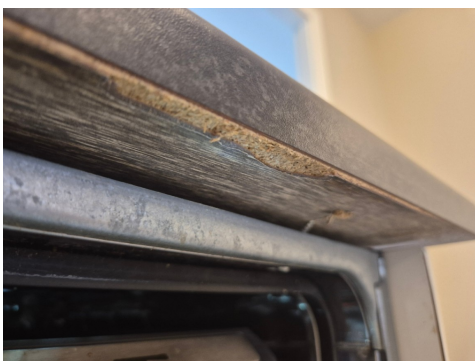
! TG 2 Overflater og innredning

- Det er ved bruk av fuktindikator rundt utsatte hvitevarer påvist indikasjoner på fuktighet.

Det er registrert fuktnivå over normal verdi i underskap ved vask, samt oppsvelling av benkeplate ved oppvaskmaskin.

Det er også registrert gulning av overflater på overskap.

Vannlekkasjesikring er montert i underskap på kjøkken, men denne er ikke tilkoblet.

Det bør gjennomføres nærmere undersøkelser for å avdekke årsaken til forhøyet fuktnivå i underskap ved vask og oppsvelling av benkeplate ved oppvaskmaskin.

Utbedring av eventuelle lekkasjer og utskifting av skadede materialer bør vurderes for å unngå videre fuktskader og mulig utvikling av mugg eller råte.

Vannlekkasjesikringen bør tilkobles for å redusere risikoen for fremtidige vannskader.

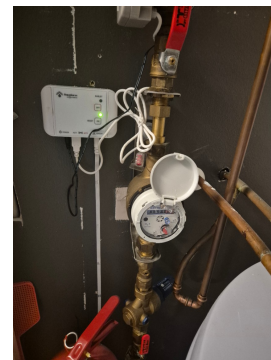
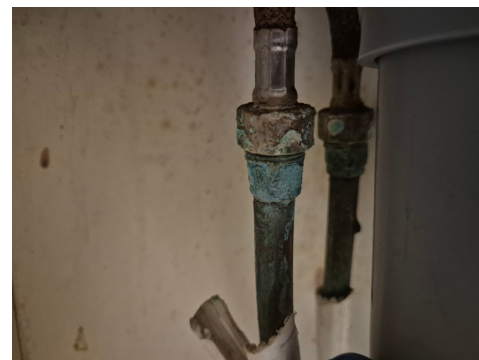
TG 2 Vannledninger

- Mer enn halvparten av forventet brukstid er passert på innvendige vannledninger.

Det registreres korrosjon på vannrør i underskap som går til vask på kjøkken.

Det bør gjennomføres utbedring eller utskifting av korroderte vannrør for å hindre lekkasjer og vannskader.
