# Wincklers veg 11 7088 HEIMDAL

## Tilstandsrapport Eierskifte

Boligtype: Enebolig med utleie

Byggeår: 1990

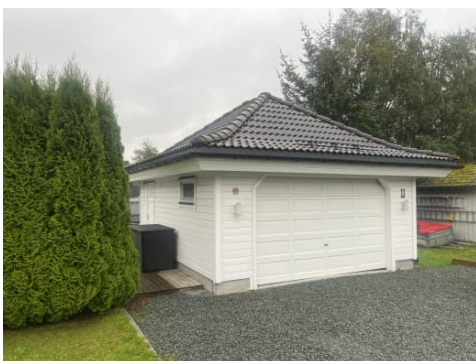
### 6.32 Øvrig: Garasje

| Garasjen er fra byggeåret. Oppført på støpt plate/ ringmur. Veggkonstruksjon er oppført i bindingsverk, utvendig kledd med stående trepanel. Taket har valmtaksform, tekket med betongstein. Etasjeskille er et trebjelkelag. Vinduer med 2-lags isolerglass. Leddport i tre med elektrisk åpner. |
| Stedvis noe sprekker på gulvpussen blir registrert. Utover dette ble det ikke registrert tilstandssvekkelser/ skader som krever tiltak på befaringsdagen. Bygget er ikke videre vurdert. |
