# Wincklers veg 11 7088 HEIMDAL

## Tilstandsrapport Eierskifte

Boligtype: Enebolig med utleie

Byggeår: 1990

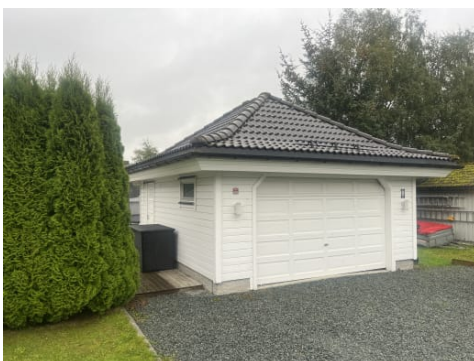
### 6.32 Øvrig: Garasje

| Garasjen er fra byggeåret. Oppført på støpt plate/ ringmur. Veggkonstruksjon er oppført i bindingsverk, utvendig kledd med stående trepanel. Taket har valmtaksform, tekket med betongstein. Etasjeskille er et trebjelkelag. Vinduer med 2-lags isolerglass. Leddport i tre med elektrisk åpner. |
| Stedvis noe sprekker på golvpuksen blir registrert. Utover dette ble det ikke registrert tilstandsvekkelser/ skader som krever tiltak på befaringsdagen. Bygget er ikke videre vurdert. |
