# Tilstandsrapport

Enebolig

Holthagan 15, 2123 BRUVOLL

Oppdragsnr.: 12085-1195

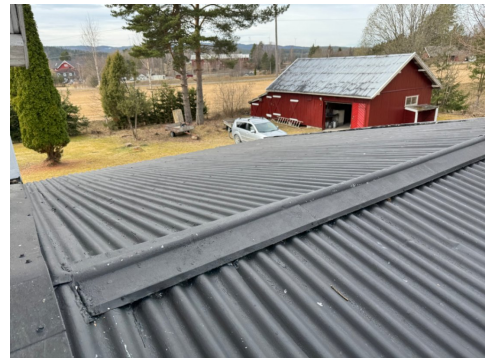
- Tidspunkt for utskiftning av takteking nærmer seg.
- Overvåk tilstanden jevnlig. For å få tilstandsgrad 0 eller 1 må tekkingen skiftes ut, men tidspunktet for når dette er nødvendig er vanskelig å si noe om.

Taktekking av malte bølgeblikplater fra 1962 på tilbygg

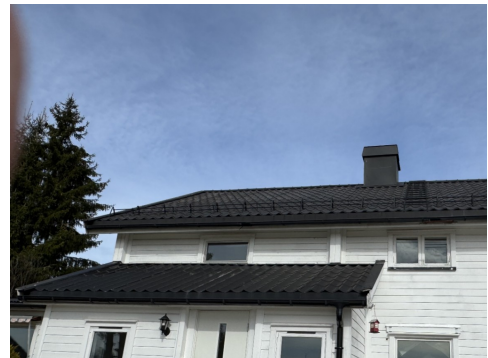
Taktekking av lakkerte takplater med ukjent alder på hoveddel og entré

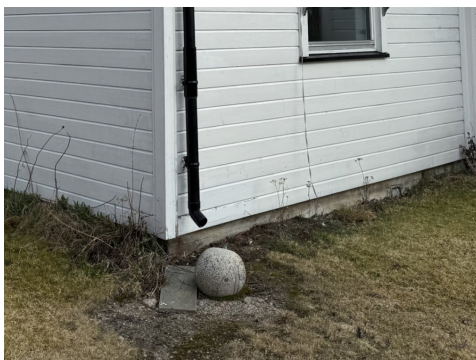
Det er ikke tilfredsstillende bortledning av vann fra taknedløp ved grunnmur.

For å få tilstandsgrad 0 eller 1 må beslag/renner/nedløp skiftes ut, men tidspunktet for når dette er nødvendig er vanskelig å si noe om. Oppretting/utskiftning av takrenner med ujevnheter bør påregnes. Det bør lages system for bortledning av vann fra taknedløp ved grunnmur på nedløp som ikke har dette. Hvis takvannet ikke ledes bort, kan det samle seg rundt grunnmuren og føre til vanninntrenging i krypkjeller, fuktskader eller frostsprengning. Det må monteres snøfangere. Byggverk skal sikres slik at is og snø ikke kan falle ned på steder hvor personer og husdyr kan oppholde seg.

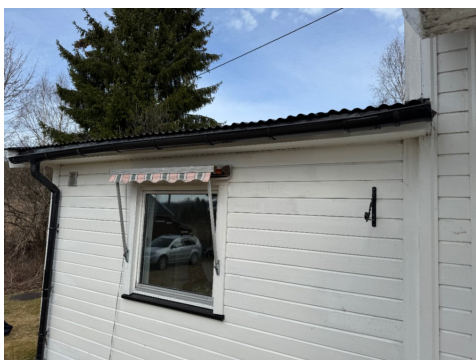
Skjevheter i takrenner. Mer enn halvparten av forventet brukstid er passert på renner/nedløp/beslag.

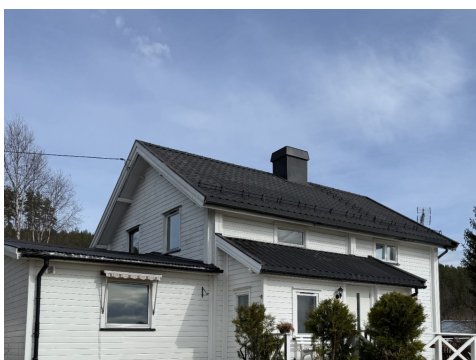
Det mangler snøfangere på deler av taket, noe som var krav på byggemeldingstidspunktet.

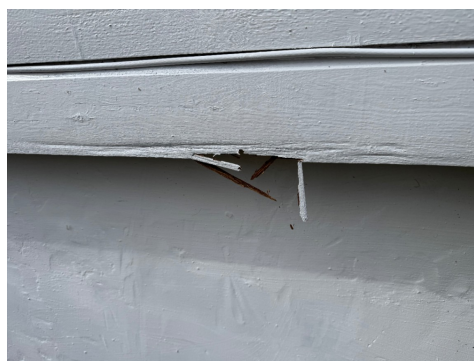
- Det er ingen eller liten lufting i nedre kant av kledning mot grunnmur.
- Det er påvist spredte råteskader i bordkledningen.
- Det er registrert symptom på aktivitet fra skadedyr
- Det er værslitt/oppsprukket trevirke/trepaneler.

Råteskadet kledning i nedkant

- Råteskadet trekledning må skiftes ut.
- Lokal utbedring må utføres.
- Det bør foretas tiltak for å bedre lufting av kledningen.

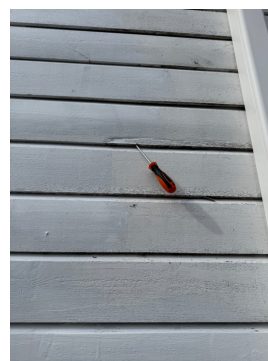
Råteskadet kledning høyere opp på veggen mot sør.

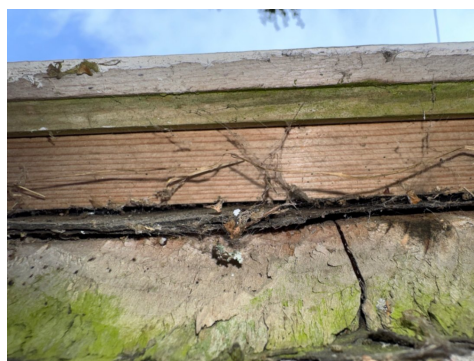
Ingen lufting bak kledning, noe som kan være årsaken til råteskader. Gesimskasse i mønspiss på tilbygg er "plateslått" av ukjent årsak og hvor skjulte skader kan forekomme.

Det er ingen lufting bak kledning.

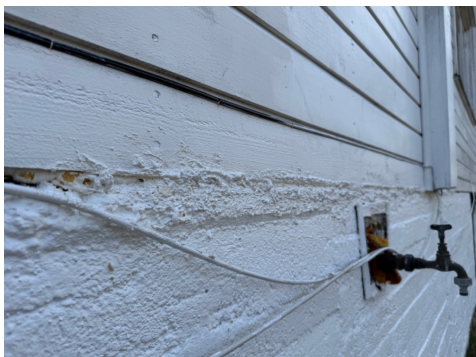
Ingen lufting.

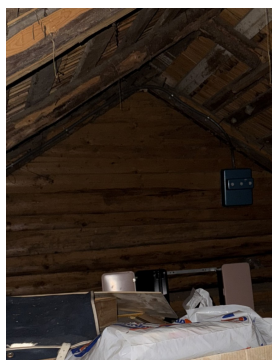
Dette kan føre til redusert evne til å fjerne fuktighet som oppstår fra varmeutveksling mellom innvendige rom og taket. Det anbefales at dette følges med på, spesielt ved større temperatursvingninger som kan forårsake kondens.

Ingen påvist ventilering av takkonstruksjonen, (ingen lufteluker i gavlspisser).

Bygningsfysikken med ventilering av loft og fuktsperre mot bolig/oppvarmet del må spesielt vurderes ved utbedringer som etterisolering (konstruksjon uten dampspærre og sponisolering var vanlig for byggeåret).

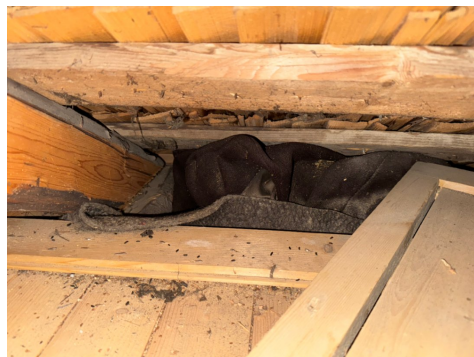
Ingen luftespalter mot raft.

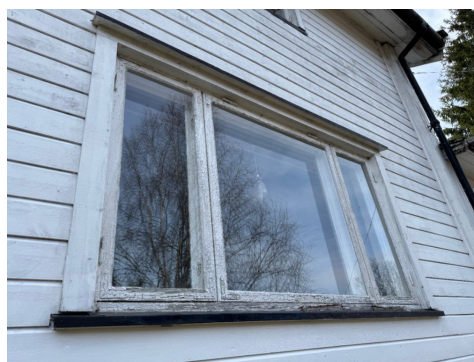
- Det er påvist at enkelte vinduer er vanskelig å åpne/lukke.
- Det er påvist noen glassruter som er punktert eller sprukne.
- Karmene i vinduer er slitte og det er sprekker i treverket.
- Utvendige beslagsløsninger er ikke fagmessig utført.

Værslitte dobbeltvinduer av eldre dato.

- Det må påregnes noe vedlikehold og at enkelte vinduer må skiftes ut.
- Belistning/vannbrett må utbedres og overganger tettes.
- Vinduer med punkterte/sprukne glass må påregnes skiftes ut, enten hele vinduet eller kun selve glassene.

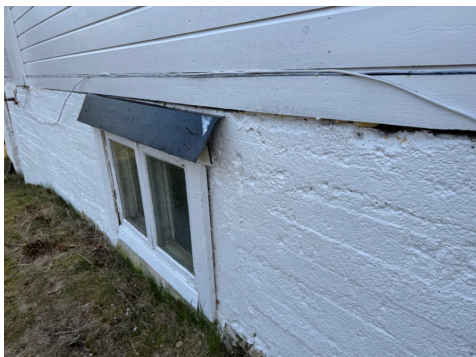
Utvendige beslagsløsninger er ikke fagmessig utført.

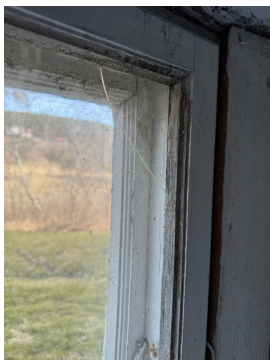
Påvist sprukket glass i kjellervindu

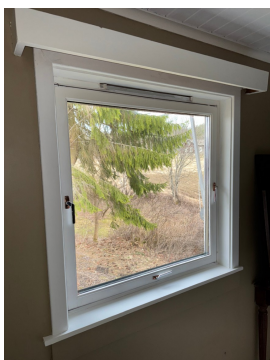
Enkelte vinduer "subber" i karmen.

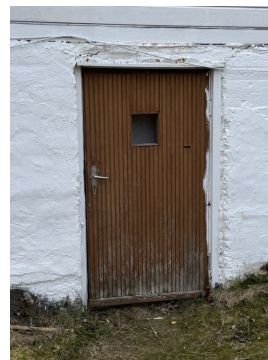
Kjellerdøren er gammel med råteskader i karm og terskel, fuktskader i dørblad og hvor utskiftning må påregnes.

Værslitt og dårlig kjellerdør moden for utskiftning.

Døren står foran utskiftning. Sokkel under terskel bør heves før montering av ny dør for å hindre fuktskader.

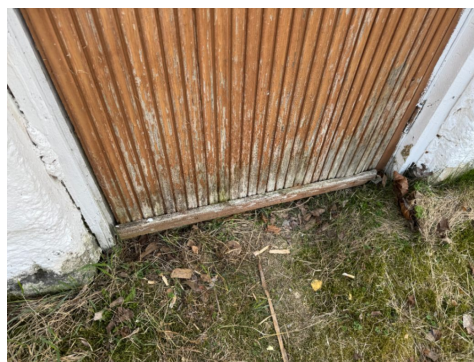
Fuktskader i dørblad.

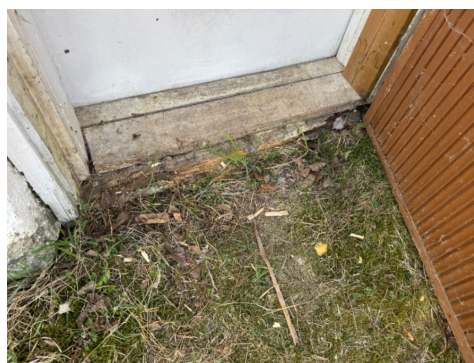
Råteskader i karm/terskel.

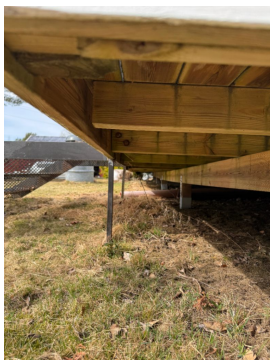
Konstruksjonene har skjevheter.

Påviste skjevheter i konstruksjoner samt høyde og åpninger i rekkverk må utbedres for å fjerne avviket.

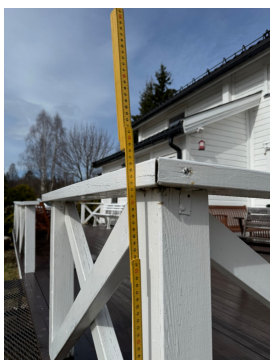
Lavt rekkverk

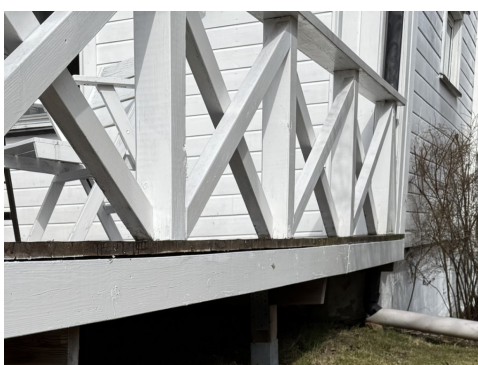
Store åpninger i rekkverk.

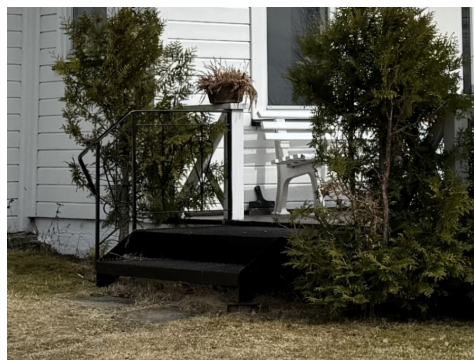
Trapp nr. 1

Manglende rekkverk gir større fare for at personer kan snuble eller falle.

- Rekkverk må monteres for å lukke avviket.

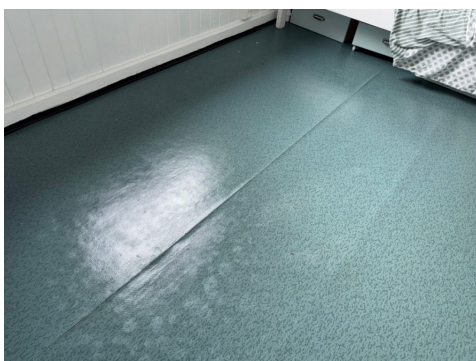
Gulvflatene med belegget i 2. etasje fremstår som slitte, med blant annet oppstående skjøter som påvirker overflatens helhet. Belegget på kjøkkenet viser tegn til vridning og pløser, sannsynligvis som følge av en tidligere vannskade fra kjøkkenbenk. Dette indikerer at utbedring eller utskifting bør påregnes.

Eksempel gulvbelegg 2. etg

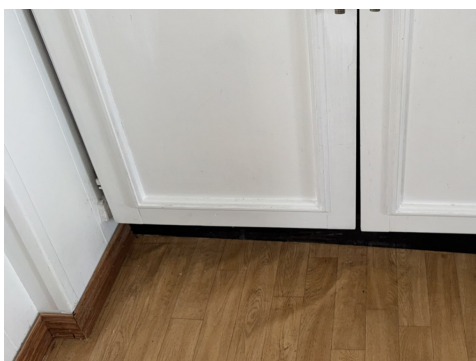
Kjøkkengulv.

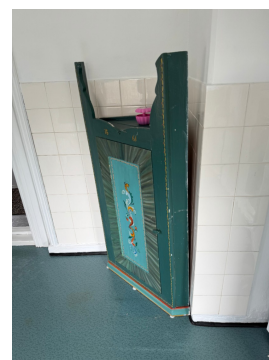
Målt høydeforskjell på over 20 mm innenfor en lengde på 2 meter. Tilstandsgrad 3 gis med bakgrunn i standardens krav til godkjente måleavvik.  
Målt høydeforskjell på over 30 mm gjennom hele rommet. Tilstandsgrad 3 gis med bakgrunn i standardens krav til godkjente måleavvik.

Synlig skjevhet på gulv i 2. etg

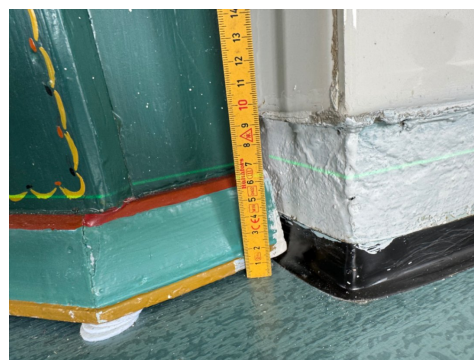
Målt 6.5 cm ved pipe

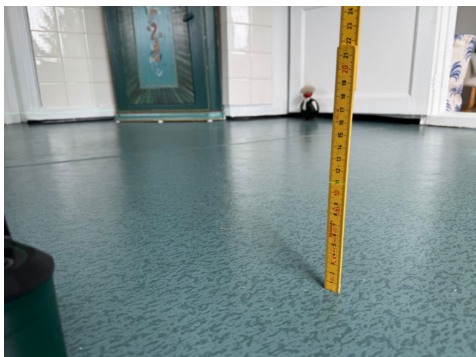
Målt 10.9cm 2 meter ut fra pipe

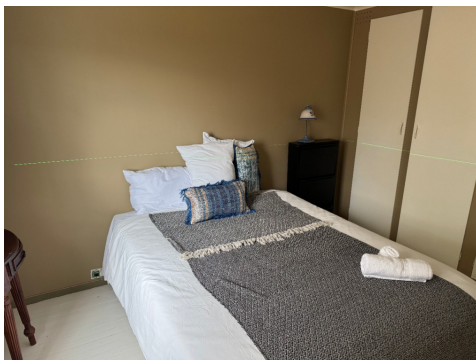
Soverom 1. etg med hellning mot nord.

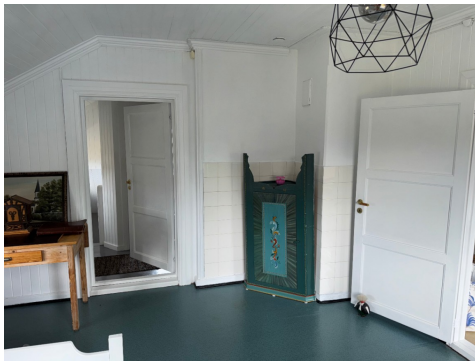
Ca 1/2 part av pipeløp forblendet med fliser på soverom i 2. etg

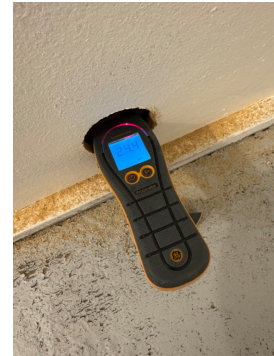
Påvist høye fuktverdier i vegg.

Det må påregnes tiltak som å fjerne/rive innforede vegger i treverk/trefiberplater og etablere bedre lufting i kjeller.

Det påviste fuktnivået i vegg gir grunn til nærmere undersøkelser.

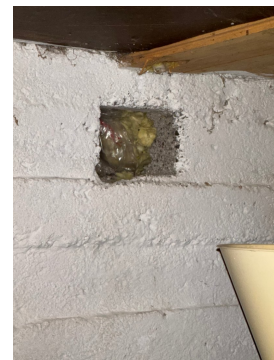
Flere ventiler er tettet med isolasjon.

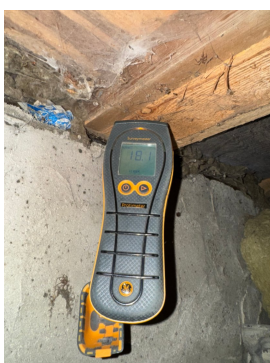
Det er stedvis påvist fuktnivå som tilsier at konstruksjonen kan ha fuktskader.

Det er påvist forhøyede fuktnivåer i treverk/etsjeskillet.

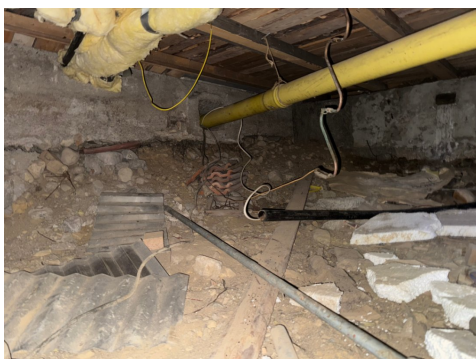
Det er manglende fuktsperre på bakken.

Det er manglende fuktsperre på bakken og noe mangelfull ventilering av krypkjeller.

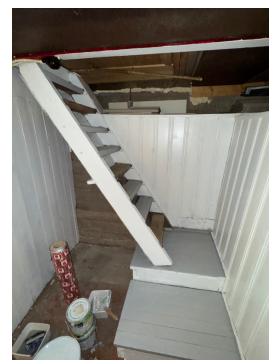
Bratte trapper gir mindre fotfeste og øker faren for fall, spesielt for barn, eldre eller personer med redusert mobilitet. Trapper med mangelfulle, dårlig konstruert eller har utilstrekkelig rekkverk, gjør risikoen for ulykker enda større.

Det er ikke montert rekkverk.

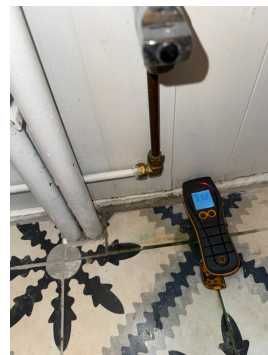
Fuktskader i veggplater

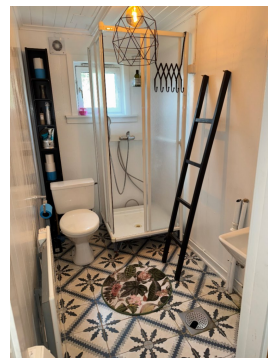
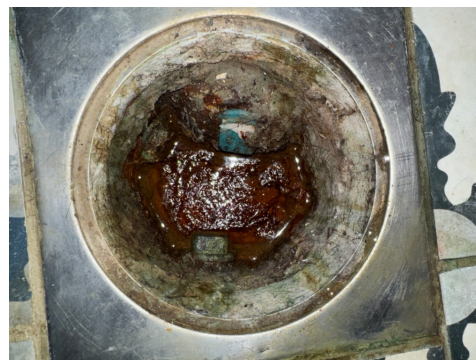
Gammelt sluk og røropplegg

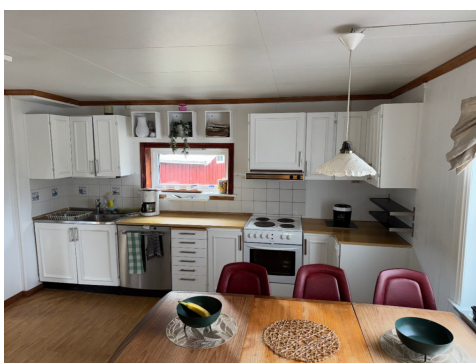
Kjøkken

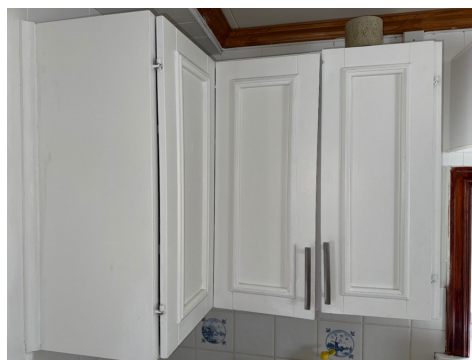
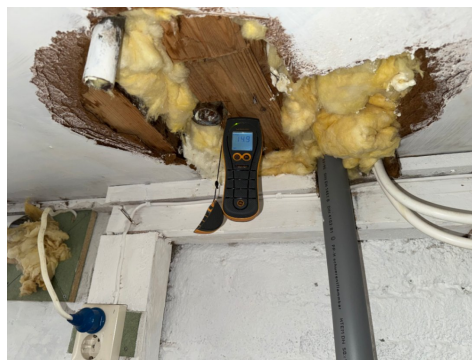
Det er pløser og løst gulvbelegg foran oppvaskbenk. Eier opplyser om at det var en vannlekkasje i kjøkkenbenk for noen år tilbake, og hvor det er sannsynlighet for at dette er årsaken til avvikene i belegget. Det ble kontrollmålt med fuktmåler på befæringsdato uten at det ble registrert unormale fuktverdier.

Fuktskadet område under kjøkken kontrollert fra kjellerhimling uten forhøyede fuktverdier.

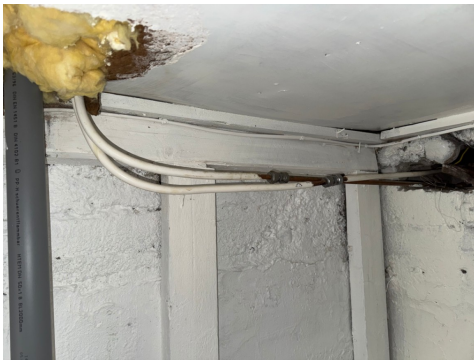
Eldre kobberrør kan ha svakheter i koblingspunktene, korrodere over tid noe som øker risikoen for lekkasje som igjen kan føre til betydelige skader på gulv, vegger og underliggende konstruksjoner. Vannrør må isoleres i kalde rom, spesielt i krypkjellere. Når vann fryser, utvider det seg, noe som kan føre til at rørene sprekker eller brister. Skadede rør krever ofte omfattende reparasjoner.

Mer enn halvparten av forventet brukstid er passert på innvendige vannledninger.

- I forbindelse med oppgradering av våtrom vil det være naturlig med utskiftning av rør.
- Overvåk tilstanden jevnlig. For å få tilstandsgrad 0 eller 1 må røranlegget skiftes ut, men tidspunktet for når dette er nødvendig er vanskelig å si noe om. Ved renovering, påse at røranlegget dokumenteres av fagperson.

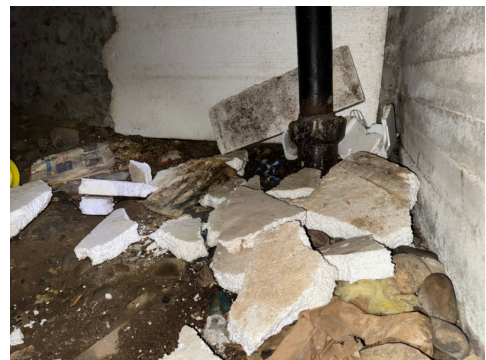
Avløpsrør av gamle støpejernsrør fra bad i krypkjeller

Etablering av lufting av avløpsanlegg og stakeluke må påregnes.

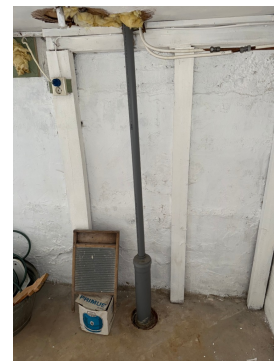
Avløpsrør av plast fra kjøkken til oppstikk av støpejern i betongdekket.

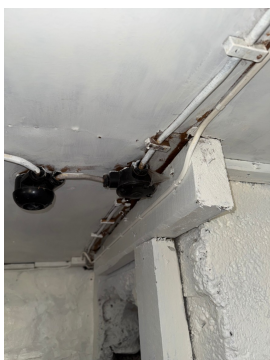
Gammelt el-anlegg

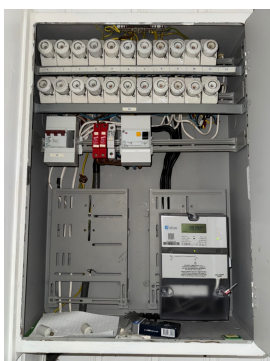
El-skap med gamle skrusikringer

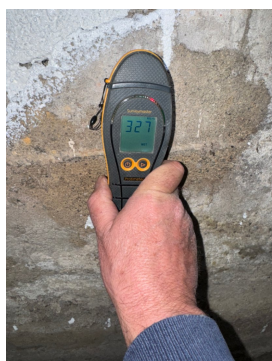
Dreneringen er fra byggeåret 1921 og 1962. Dreneringens alder og stedvis påviste fukt i kjellervegger tilsier at den med stor sannsynlighet ikke lenger fungerer optimalt. For å sikre riktig drenering og forhindre fuktproblemer i grunnmuren, bør det vurderes en utskiftning av dreneringssystemet. Et nytt system vil kunne oppfylle moderne standarder og gi nødvendig beskyttelse mot vann og fukt.

Indikasjon på fuktvandring i murvegger

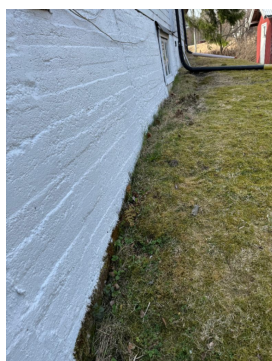
Ingen synlig fuktsperrer på grunnmurer eller kjellervegger.

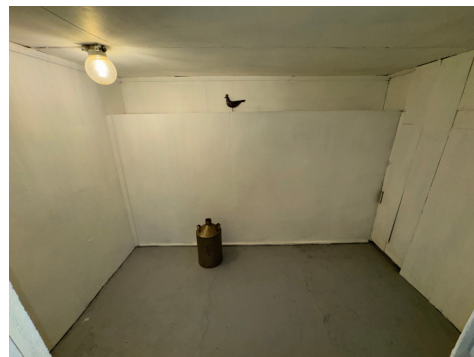
Det er påvist noe missfarge på innside mur og mindre sprekker i murverk.  
Deler av kjeller var forholdsvis nymalt samt foret inn og kledd med plater, noe som kan forhindre observasjoner av eventuelle underliggende skader, som fuktgjennomtrenging, sprekkdannelser eller andre tegn på strukturelle problemer i murverket.

Nymalte og innforede kjellervegger

Nærmere undersøkelser må foretas for å avdekke eventuelle underliggende skader eller strukturelle problemer.

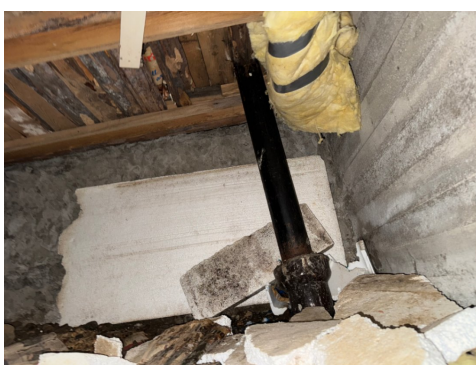
Støpjern avløpsrør

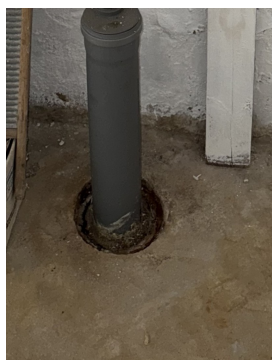
Oppstikk i betongdekke av avløpsrør i støpejern.

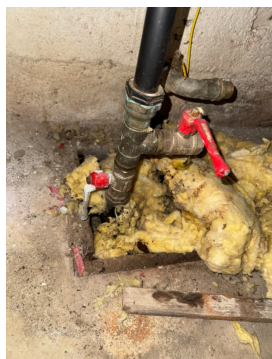
Vannrør i plast
