Holthagan 15, 2123 BRUVOLL

**3. Generasjonseide eiendom i  
veletablert område \* 6 soverom \*  
Garasje/uthus og stabbur**

Befaringsdato: 10.04.2025

Rapportdato: 24.04.2025

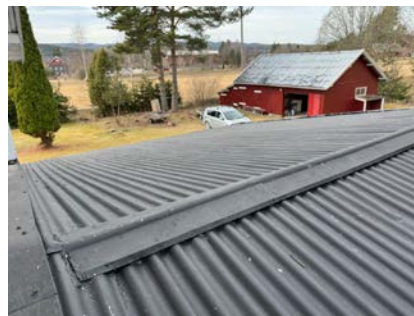
Taktekking av malte bølgeblekkplater fra 1962 på tilbygg

- Tidspunkt for utskiftning av taktekkning nærmer seg.
- Overvåk tilstanden jevnlig. For å få tilstandsgrad 0 eller 1 må tekkingen skiftes ut, men tidspunktet for når dette er nødvendig er vanskelig å si noe om.

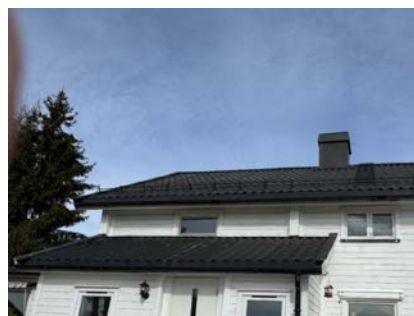
Taktekking av lakkerte takplater med ukjent alder på hoveddel og entré

- Tidspunkt for utskiftning av undertak nærmer seg.

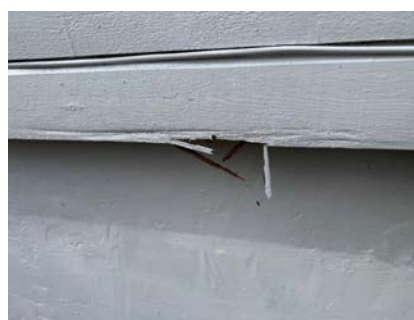
Råteskadet kledning i nedkant

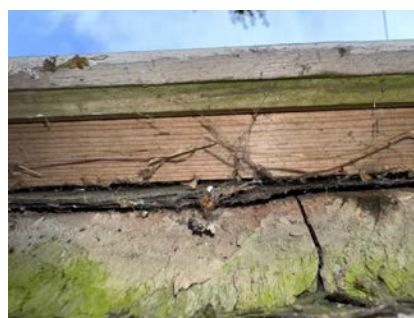
Veggkonstruksjon - Det er ingen eller liten lufting i nedre kant av kledning mot grunnmur. Det er påvist spredte råteskader i bordkledningen. Det er registrert symptom på aktivitet fra skadedyr. Det er værslitt/oppsprukket trevirke/trepaneler. Ingen lufting bak kledning, noe som kan være årsaken til råteskader. Gesimskasse i mønespiss på tilbygg er "plateslått" av ukjent årsak og hvor skjulte skader kan forekomme.

Det er ingen lufting bak kledning.

Lufting bak kledning er viktig for å beskytte bygningen mot fukt og skader. En luftespalte sørger for ventilasjon, som hjelper med å tørke ut eventuell fuktighet som kan samle seg bak kledningen. Dette reduserer risikoen for råtne og forlenger levetiden til både kledningen og veggen.

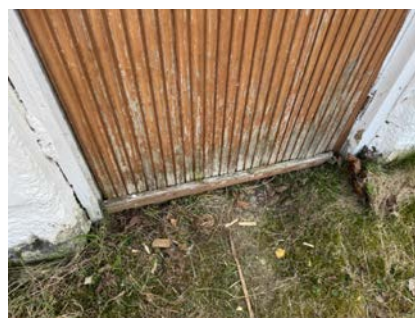
Kjellerdør - Det er påvist dør(er) med fukt/råteskader. Det er påvist utetthet/åpning mellom dørblad og dørkarm. Dvs. at kald trekk kan oppstå. Karmene i dører er værslitte utvendig og det er sprekker i treverket. Kjellerdøren er gammel med råteskader i karm og terskel, fuktskader i dørblad og hvor utskiftning må påregnes.

Fuktskader i dørblad.

Kjellerdøren er gammel med råteskader i karm og terskel, fuktskader i dørblad og hvor utskiftning må påregnes.

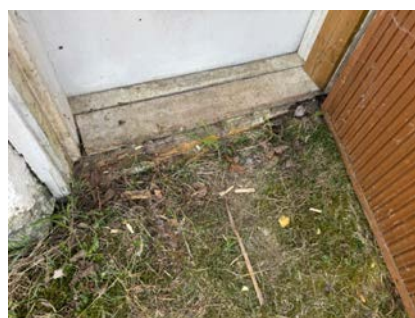
Råteskader i karm/terskel.

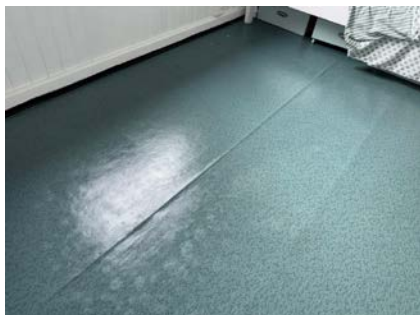
Etasjeskille/gulv mot grunn - Målt høydeforskjell på over 20 mm innenfor en lengde på 2 meter. Tilstandsgrad 3 gis med bakgrunn i standardens krav til godkjente måleavvik. Målt høydeforskjell på over 30 mm gjennom hele rommet. Tilstandsgrad 3 gis med bakgrunn i standardens krav til godkjente måleavvik. I opprinnelig del av boligen (soverom 2. etg) virker etasjeskiller å henge igjen på pipefundament med helning over rommet og ut mot yttervegger. I tilbygg faller gulvet fra plassbygget garderobeskap mot yttervegg. Stedvis påvist noe knirk i gulv (2. etg.)

Eksempel gulvbelegg 2. etg

Det er ikke omgående behov å utbedre alle registrerte avvik, da flere av dem ikke har vesentlig betydning for funksjonaliteten eller sikkerheten per i dag. Det anbefales imidlertid å prioritere tiltak knyttet til gulvbelegg, ettersom dette fremstår som mest nødvendig. Himlingsplater monteres med forband for å sikre en jevn og stabil overflate. Dette betyr at skjøtene mellom platene forskyves, slik at de ikke ligger på linje. Denne monteringsmetoden bidrar til å redusere risikoen for sprekker og gir en mer estetisk finish. Det kan også styrke konstruksjonen ved å fordele belastningen jevnere.

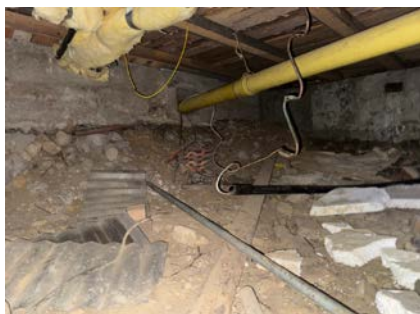
Krypkjeller- Det er ikke tilfredsstillende ventilering av krypkjeller. Det er stedvis påvist fuktnivå som tilsier at konstruksjonen kan ha fuktskader. Det er manglende fuktsperre på bakken. Krypkjelleren har risiko for ytterligere skadepotensiale. Det målt opp til 18,1 vektprosent i etasjeskille/bjelkelag. Treverk skal ha fuktinnhold lavere enn 15 vektprosent. I treverk med fuktighet over 17 vektprosent øker faren for råte og muggsoppvekst. Dersom fuktinnholdet ligger over 20 vektprosent, er allerede muggsoppen dannet. Fibermetningsgrad for treverk er 28 vektprosent. Det vil si at ved 28 vektprosent er det fritt vann i treverket.

Det er manglende fuktsperre på bakken og noe mangelfull ventilering av krypkjeller.

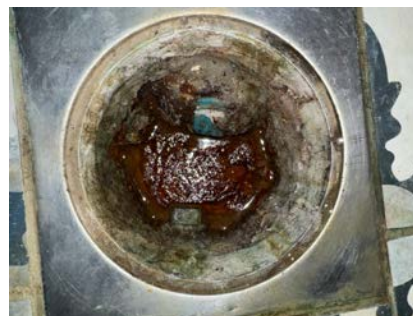
Bad/vaskerom - Våtrommet må oppgraderes for å tåle normal bruk etter dagens krav. En må forvente generell oppgradering av våtrommets tettsjikt/membran for at våtrommet skal tåle en normal bruk etter dagens krav (tett våtsone). En samlet TG 3 for rommet er satt med bakgrunn i alder og manglende tetthet i våtsonen på rommet. Det er ikke behov for å gjennomføre en detaljert tilstandsanalyse, etter standardens krav. Med bakgrunn i at badet er av eldre dato (63 år), det er påvist fuktskader og forhøyede fuktverdier i overflater og vindu sitter fuktutsatt plassert i våtsonen/ dusjhjørnet, må oppgradering/renovering av badet påregnes.

Gammelt sluk og røropplegg

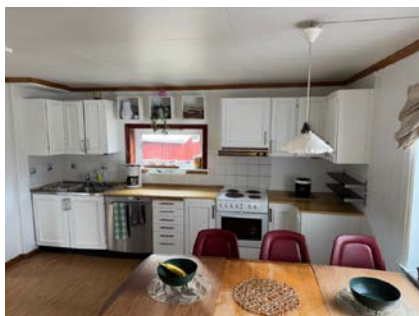
Kjøkken > Overflater og innredning - Det er pløser og løst gulvbelegg foran oppvaskbenk. Eier opplyser om at det var en vannlekkasje i kjøkkenbenk for noen år tilbake, og hvor det er sannsynlighet for at dette er årsaken til avvikene i belegget. Det ble kontrollmålt med fuktmåler på befarringsdato uten at det ble registrert unormale fuktverdier. Stedvis noe slitte hengsler på kjøkkeninnredning.

Pløser og løst gulvbelegg

- Det må foretas tiltak for å lukke avviket.

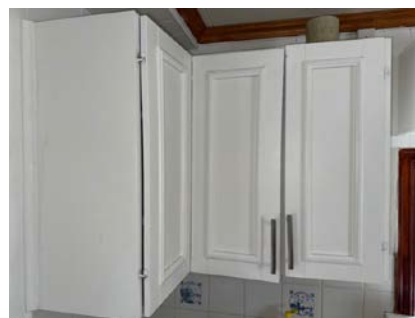
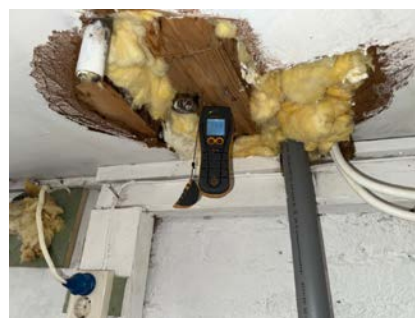
Fuktskadedt område under kjøkken kontrollert fra kjellerhimling uten forhøyede fuktverdier.

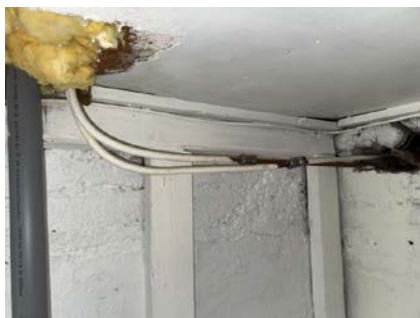
Eldre kobberør kan ha svakheter i koblingspunktene, korrodere over tid noe som øker risikoen for lekkasje som igjen kan føre til betydelige skader på gulv, vegger og underliggende konstruksjoner. Vannrør må isoleres i kalde rom, spesielt i krypkjellere. Når vann fryser, utvider det seg, noe som kan føre til at rørene sprekker eller brister. Skadede rør krever ofte omfattende reparasjoner.

Mer enn halvparten av forventet brukstid er passert på innvendige vannledninger.

- I forbindelse med oppgradering av våtrom vil det være naturlig med utskiftning av rør.
- Overvåk tilstanden jevnlig. For å få tilstandsgrad 0 eller 1 må røranlegget skiftes ut, men tidspunktet for når dette er nødvendig er vanskelig å si noe om. Ved renovering, påse at røranlegget dokumenteres av fagperson.

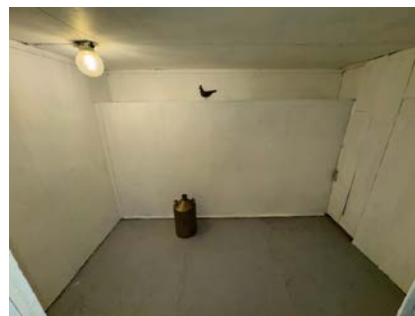
Tomteforhold > Grunnmur og fundamenter - Det er påvist sprekker i murte/pussede fasader. Innsiden av grunnmuren har misfarging. Det er påvist noe misfarge på innside mur og mindre sprekker i murverk. Deler av kjeller var forholdsvis nymalt samt foret inn og kledd med plater, noe som kan forhindre observasjoner av eventuelle underliggende skader, som fuktgjennomtrenging, sprekke-dannelser eller andre tegn på strukturelle problemer i murverket.

Nymalte og innforede kjellervegger

Nærmere undersøkelser må foretas for å avdekke eventuelle underliggende skader eller strukturelle problemer.
