# Tilstandsrapport

📍 Auren 22 A, 4363 BRUSAND

# gnr. 108, bnr. 105

Befaringsdato: 22.05.2025

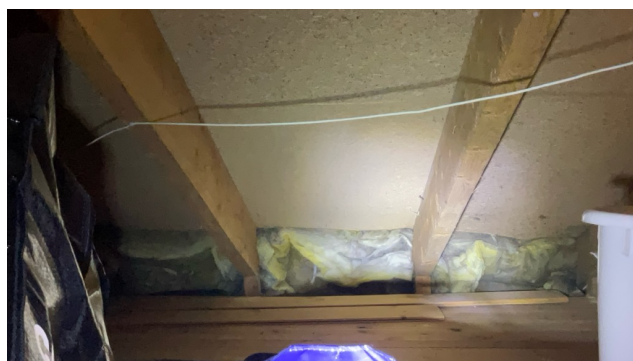
Det er ikke etablert luftespalter ved takfot.

- Lufting/ventilering bør forbedres.

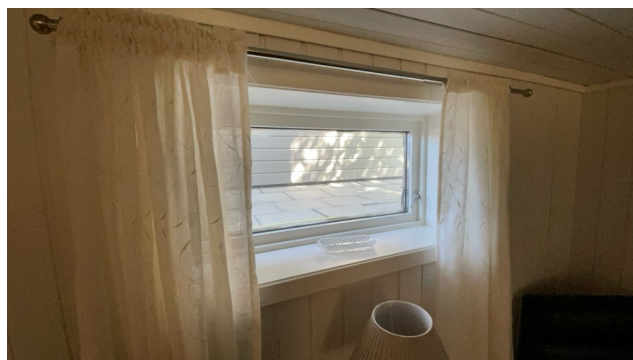
Vindu i kjellerstue gikk ikke opp på befaringsdagen.

Vinduer som ikke gikk opp på befaringsdagen eller var stritt å betjene, bør smøres opp slik at disse lett kan åpnes og lukkes til sin hensikt.

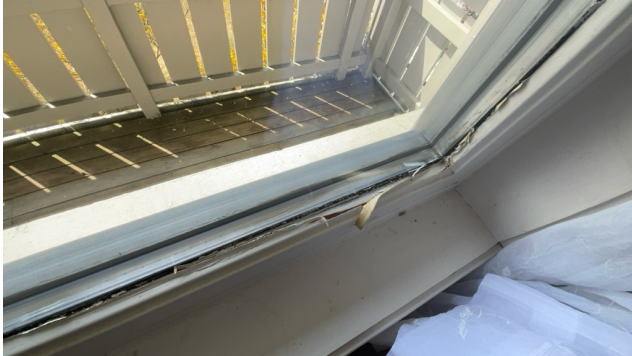
Merker etter kondens i vinduskarm.

Vinduer må jevnlig vedlikeholdes og overflatebehandles.

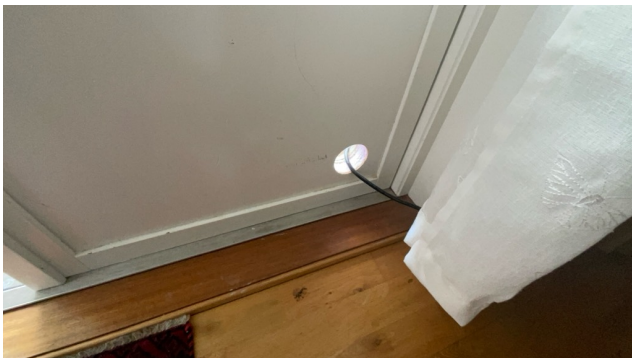
Det er borret hull i dør mellom stue og hagestue.

Dør mellom stue og hagestue bør skiftes.

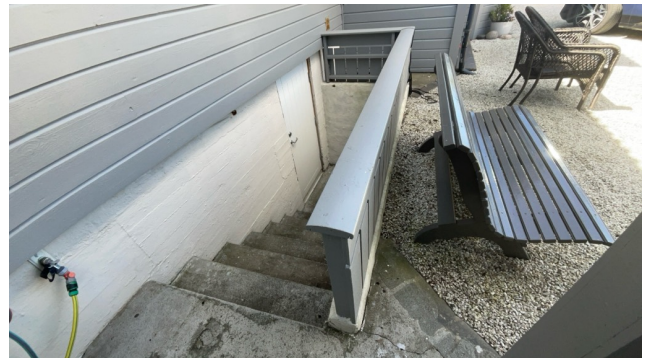
Rekkverk rundt kjellertrapp er for lavt iht. krav i forskrifter.

- Rekkverket er såpass lavt at det på grunn av sikkerhetsmessige forhold anbefales økning av høyde.

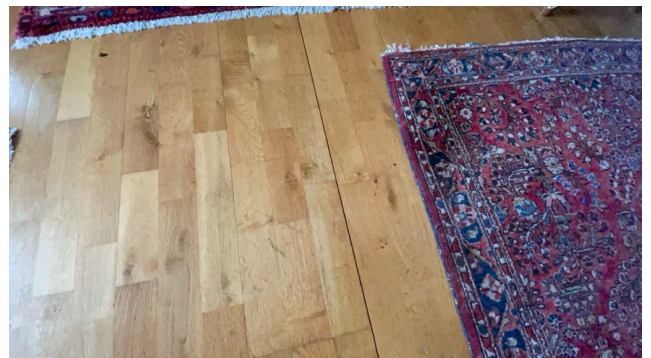
Glipe i parkettskjøt i stue. Ved glipe i skjøt er denne mer mottakelig for fukt ved vask og lignende, som kan føre til fuktsvelling i parkettskjøt. Mangler terskellist mot dør i soverom.

Det er påvist en glipe i parkettskjøt i stue.

For å klare å lukke glipe i parkettskjøt i stue må en påregne å klikke opp og remontere parkett, eventuelt skifte ut parketten.

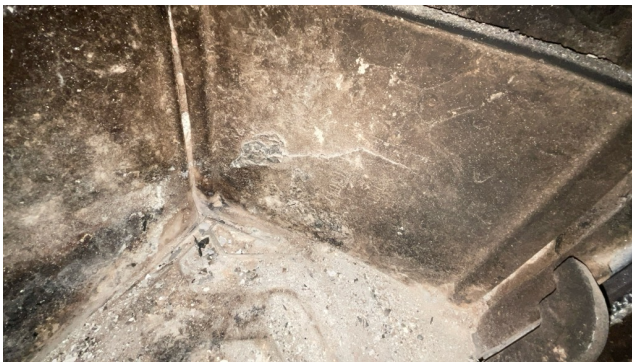
Det er påvist riss/sprekk i ildfast stein inni ovn.

Riss/sprekk i ildfast stein inni ovn.

For å oppnå TG1 må stein med riss skiftes.

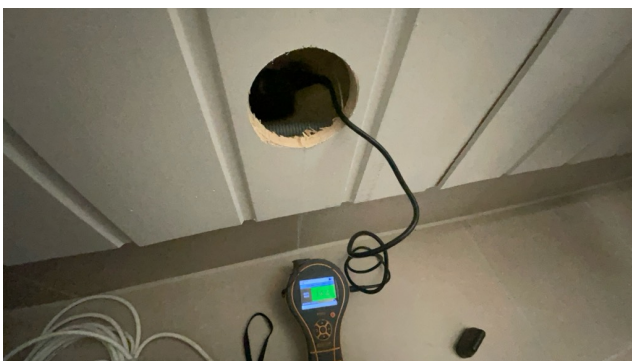
Hulltaking er foretatt i trepaneler mot grunnmur, uten at det er avdekket unormale forhold i veggen.

Hulltaking er foretatt i vegg mot grunnmur i kjellerstue.

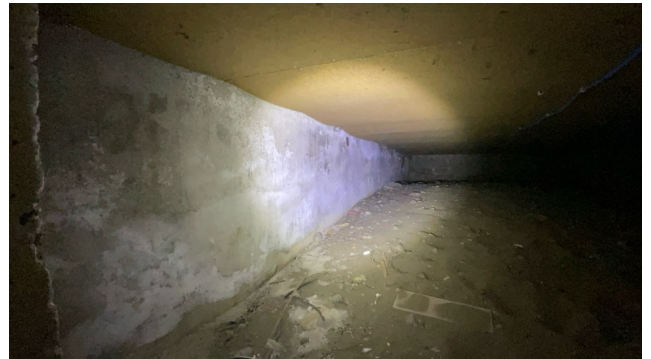
- Det er ikke tilfredsstillende ventilering av krypkjeller.
- Det er manglende fuktsperre på bakken.

Krypkjeller. Det er ikke synlige ventiler i ringmur.

- Bedre ventilering må etableres.

Gulv i krypkjeller bør dekkles med fuktsperre.

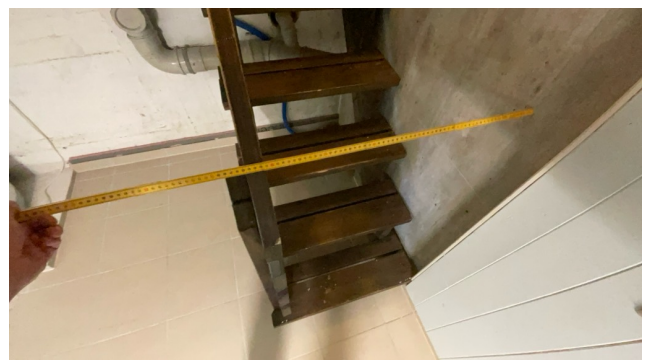
Innvendig trapp er for smal iht. krav til fri bredde i forskrifter.

Trapp bør bygges om slik at denne er bred nok iht. minstemål i forskrifter.

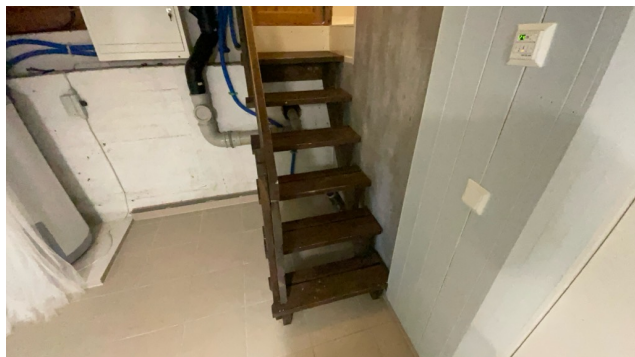
- Åpninger mellom trinn i innvendig trapp er større enn dagens forskriftskrav.
- Det er påvist andre avvik:

Det er mer enn 10cm åpninger mellom opptrinn i trapp

- Åpninger er såpass store at det ut ifra sikkerhetsmessige forhold anbefales å lage mindre åpninger.

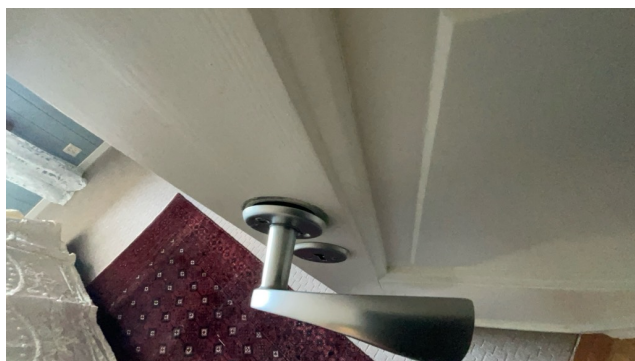
Håndtak til dør er noe løst.

Håndtak til dør bør festes tilstrekkelig.

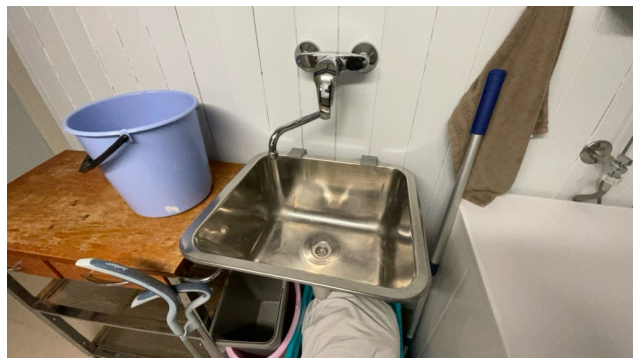
Trepaneler i våtsone for utslagsvask.

Våtsoner for utslagsvask bør utføres med vanntett sjikt.

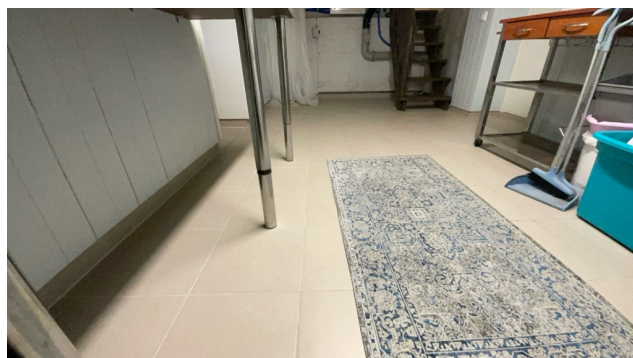
Det er registrert "bom"/manglende limdekning i/under enkelte fliser på gulv.

- Selv om bom eller hull lyd ikke alltid er et umiddelbart problem, bør det overvåkes nøye for eventuell utvikling i sprekker i flisfuger e.l., oppstår dette må en foreta tiltak for å begrense utviklingen.

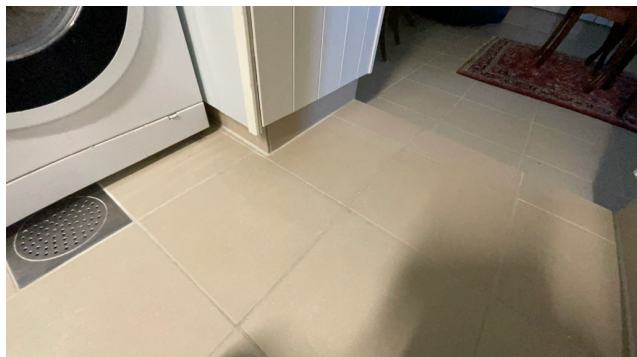
Det er ikke montert oppkant ved døråpninger og sideliggende rom er lavere enn vaskerom. Ved eventuell lekkasje eller vann over gulv vil vann kunne renne ut til omliggende rom hvor det ikke når sluk i gulvet.

Det bør etableres fuktsikre oppkanter i døråpninger mot kjellerstue og bod.

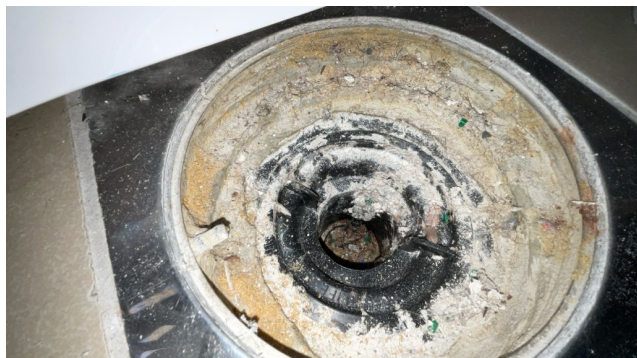
Sluk i gulv, med såvidt synlig kant av membran under klemring.

Innhente dokumentasjon om det lar seg gjøre.

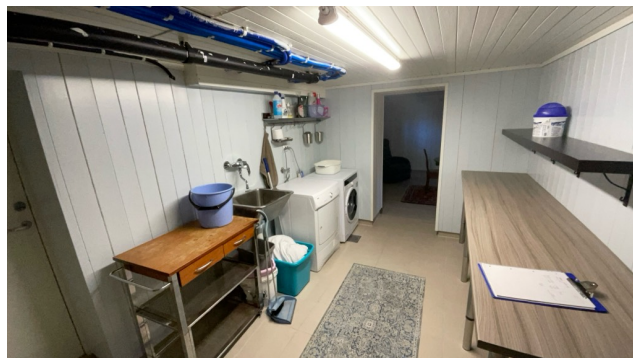
- Dårlig ventilasjon på et våtrom kan føre til alvorlige konsekvenser som fuktskader og muggvekst.

Det er ikke etablert ventilasjon fra vaskerom.

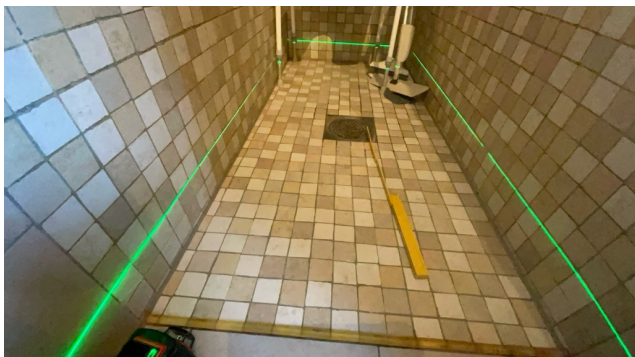
- Det er påvist avvik i fallforhold til sluk i forhold til krav i forskrift på byggetidspunktet.

- Til tross for avviket i fall/høydeforskjell til sluk, vil gulvet fortsatt kunne lede vann mot sluket, men med redusert effektivitet. Dette kan potensielt øke risikoen for vannansamling i enkelte områder av badet. Utbedring av fallforhold anbefales satt i sammenheng med eventuell fremtidig oppgradering av våtrommet.

Det er ikke etablert tilstrekkelig fall på gulv mot sluk i dusjnise.

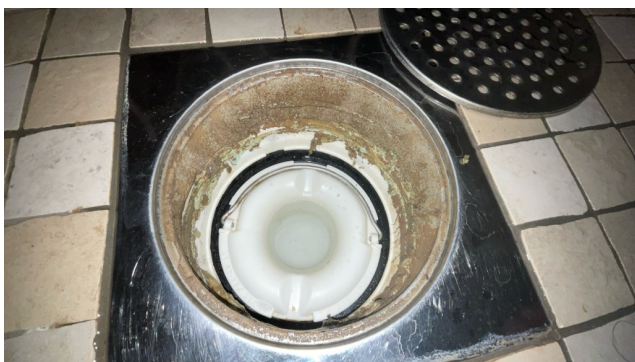
Sluk i gulv, med synlig kant av membran under klemring.

Innhente dokumentasjon om det lar seg gjøre.

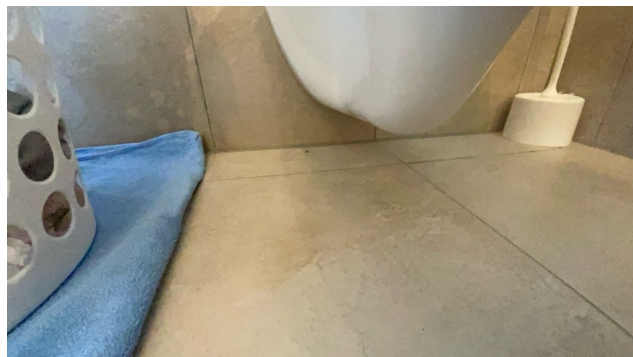
- Det er ikke påvist tilfredsstillende løsning for å synliggjøre lekkasje fra innebygget sistene.

Det er ikke tilrettelagt med spalte for synliggjøring av lekkasje fra innebygget sistene, og det foreligger ikke dokumentasjon som tilsier bruk av alternativ løsning.

- Uten dreneringsløsning/lekkasjesikring kan lekkasjer pågå over lang tid uten å bli oppdaget. Dette kan føre til omfattende fuktskader i omkringliggende byggematerialer.

Det er ikke etablert spalte for synliggjøring av lekkasje fra innebygget sistene.

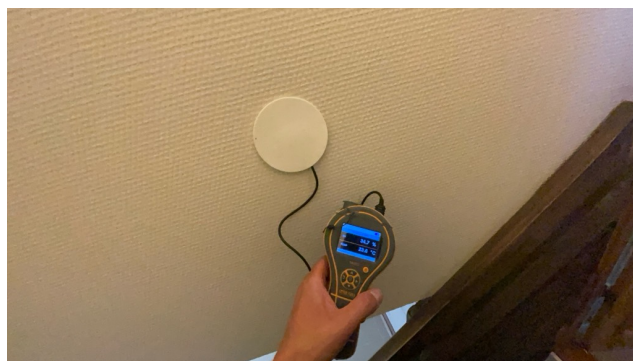
Hulltaking er foretatt i egg fra tilstøtende trapperom, uten å påvise unormale forhold i vegg.

Hulltaking er foretatt i vegg fra tilstøtende trapperom.

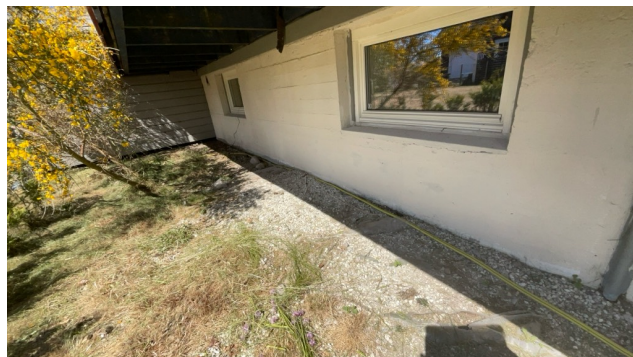
- Utvendig tetting/fuktsikring av grunnmuren er avsluttet under utvendig terreng.
- Vurdering basert på alder. Tilstandsgrad 2 gis med bakgrunn i at mer enn halvparten av forventet brukstid for dreneringen er passert. Det er nå ingen symptomer på funksjonssvekkelse, men vær oppmerksom på at dette er en risikokonstruksjon.

Det er ikke synlig grunnmursplast over terreng.

- Andre tiltak:
- Overvåk tilstanden jevnlig. For å få tilstandsgrad 0 eller 1 må dreneringen skiftes ut, men tidspunktet for når dette er nødvendig er vanskelig å si noe om. Bruken av underetg/kjeller vil og være avgjørende.

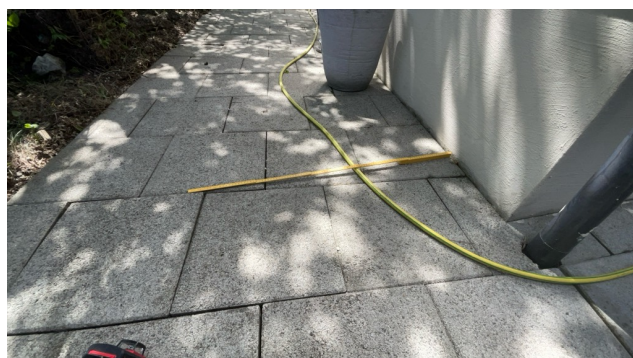
Terreng har fall inn mot grunnmur.

- Det bør foretas terrengjusteringer.

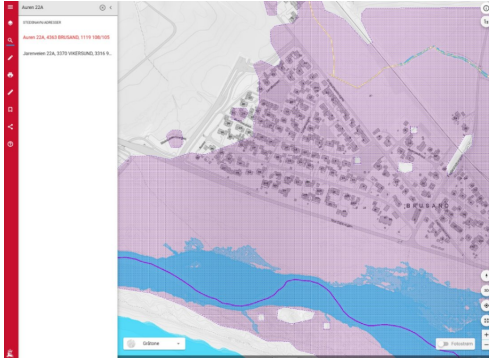
Eiendommen er beliggende i et aktsomhetsområde for flom iht temakart fra NVE.
