# Tilstandsrapport

Kjedehus

Rugdeveien 35 A, 1850 MYSEN

Befaringsdato: 09.05.2025

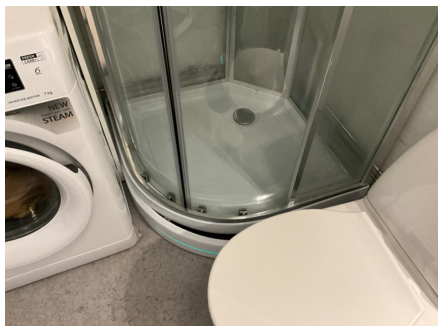
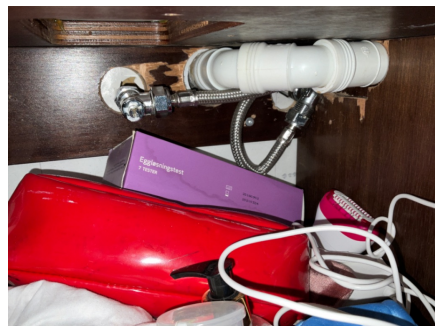
- Det er påvist mangelfull/feil utførelse rundt rørgjennomføringer e.l. som gir fare for fukt i konstruksjonen i våtsone.
- Sluk er ikke tilgjengelig for inspeksjon.

- Sluket er plassert under kabinettet, og er ikke mulig å inspisere grunnet plassering av toalett og tørketrommel/vaskemaskin. Jevnlig rensing av sluket er viktig. Feil i tetting rundt sluket er den største årsaken til lekkasjer fra bad. Det er derfor viktig at ikke vannet blir stående over vannlåsen i sluket.

- Tilgang til sluk må bedres både for inspeksjon og rengjøring.
- Løsningen/utførelsen rundt rørgjennomføringer gir fare for fukt inn i konstruksjoner.
