# Tilstandsrapport

Rekkehus

Jegerstien 2 E, 6523 FREI

Befaringsdato: 28.01.2025

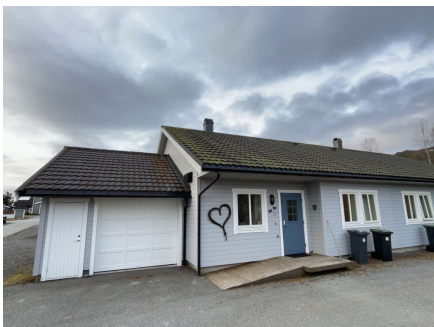
- Det er avvik:  
- Er en del mose på taket mot nord/øst

Mose er synlig på hovedtak og garasje mot nord/øst

- Tiltak:  
- Det kan anbefales å vaske taket og deretter montere mosebeslag på møne av zink eller kobber for å hindre videre fremtidig mose på taktekingen.

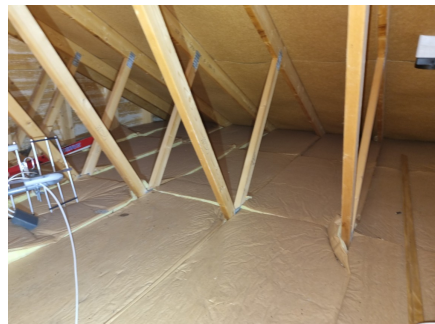
Ingen synlige luftespalter på loft mot raftekasse over isolert lagerrom ved garasje

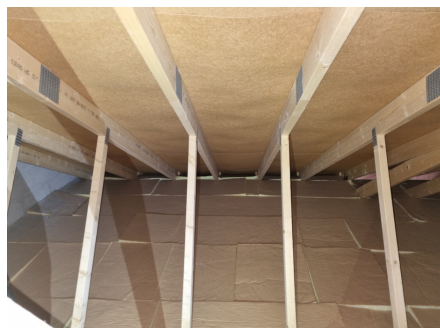
Synlig luftespalte på loft mot raftekasse over boligdelen

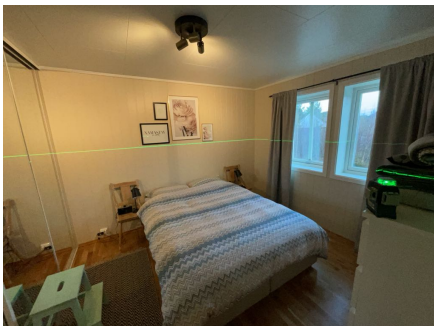
1. etasje  
Plassering av laser ved kontroll av soverom 2. Det er målt 3 mm høydeforskjell gjennom rommet. TG 1

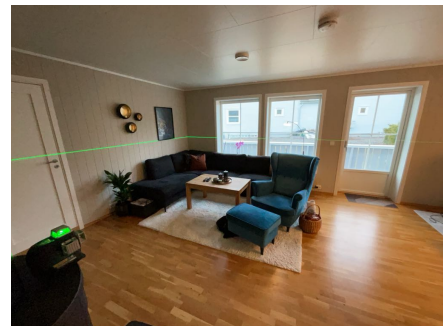
1. etasje  
Plassering av laser ved kontroll av stue/kjøkken. Det er målt 4 mm høydeforskjell gjennom rommet. TG 1

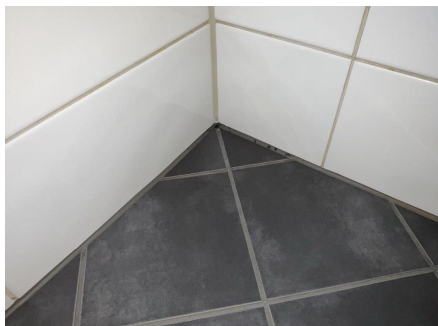
Det er noe misfarging på mykfuge i dusj, ikke behov for tiltak umiddelbart. Men skifte av mykfuge må kunne påregnes.

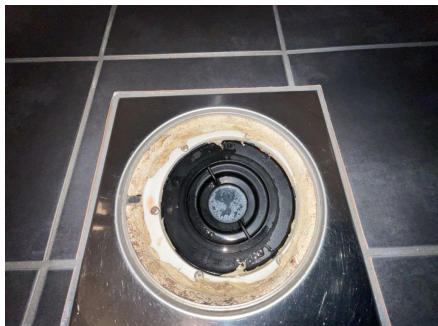
Hovedsluk i dusj.  
Smøremembran/mansjett er ført ned under skrudd klemring på plastsluken.

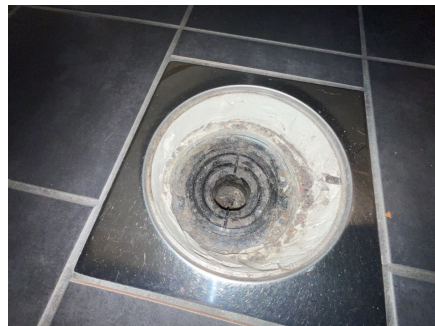
Hjelpesluk under servant.  
Smøremembran/mansjett er ført ned under skrudd klemring på plastsluken.

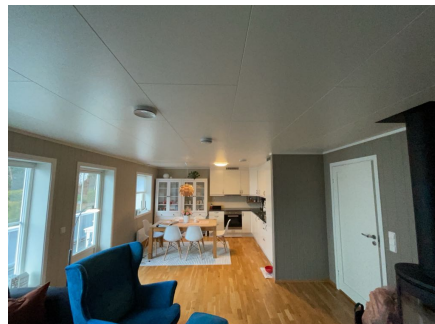
- Det er påvist mangelfull ventilasjon fra balansert ventilasjonsanlegg på ett eller flere rom i boligen.
- Det mangler avtrekksventil på stue/kjøkken ut fra ventilasjonsoversikt som er lagt frem for tilsvarende bolig i boligmappe som følger boligen.

Oversikt ventilasjonsanlegg på teknisk rom. Selger har bestilt nye filter som vil bli bytta før visning/overtakelse. På stue/kjøkken er det kun tilluftsventiler.

- Anlegget må sjekkes av fagperson.
- Det bør undersøkes og etableres avtrekk på stue/kjøkken for å få tilfredsstillende funksjon på ventilasjon i boligen, skal ha fungert slik siden byggeår. Valg av løsning må vurderes av fagkyndig personell.

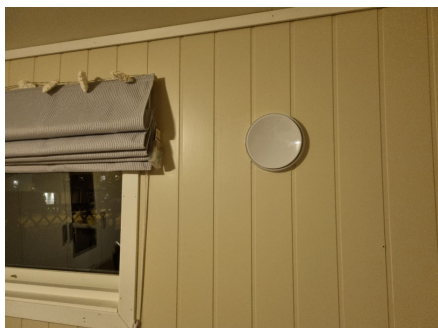
Bilde tilsendt av selger.  
Det er montert tilluftsventil på lagerrom etter befaringen.

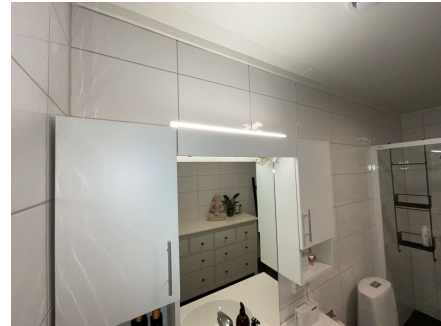
Lysarmatur på bad lyser ikke og det er lagt en løs lysarmatur over som er tilkoblet stikkontakt. Selger får skifta lysarmatur før visning.
