# Vestsivegen 814 2406 ELVERUM

## Tilstandsrapport Eierskifte

Boligtype: Enebolig

Byggeår: 1980

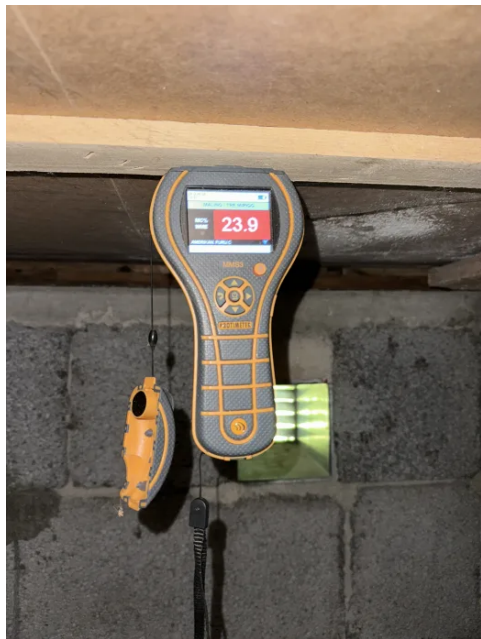
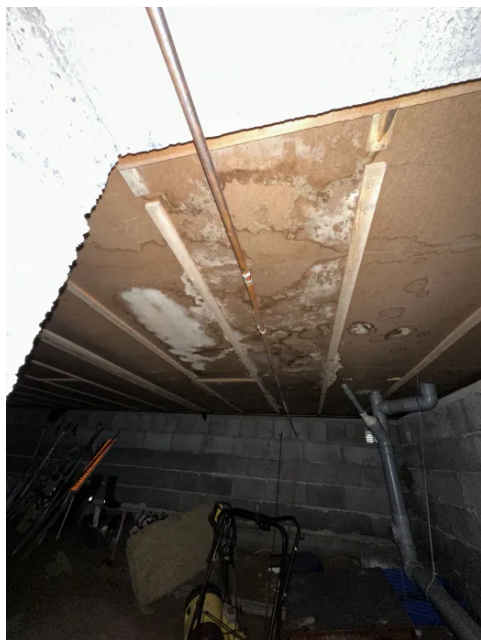
### 6.3 Kryp kjeller

Det mangler fuktsperre i form av plastfolie på bakken i krypkjelleren. Dette medfører at fuktighet fra bakken stiger opp i krypkjelleren med påfølgende økt luftfuktighet og risiko for en skadeutvikling.

Det måles et fuktinnhold over faregrensen for en skadeutvikling i krypkjelleren.

Det anbefales å etablere plast mot grunn, for å redusere luftfuktigheten i rommet.

Det bør gjøres tiltak for å bedre de klimatiske forhold i krypkjelleren slik at fuktinnhold i treverk synker til godt under 20 vektprosent.

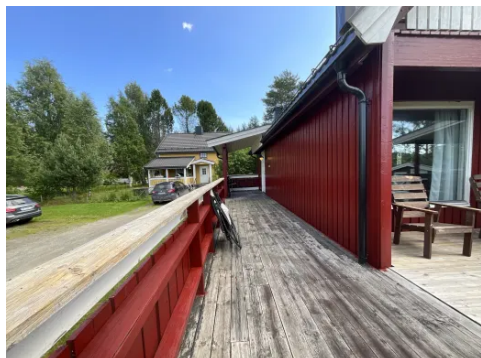
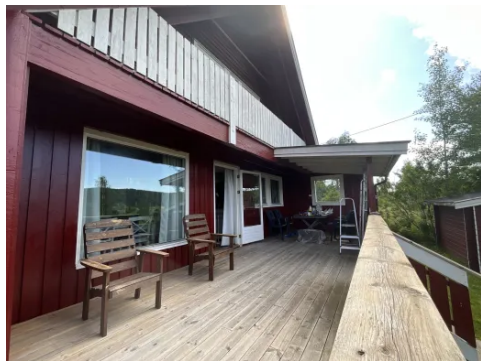
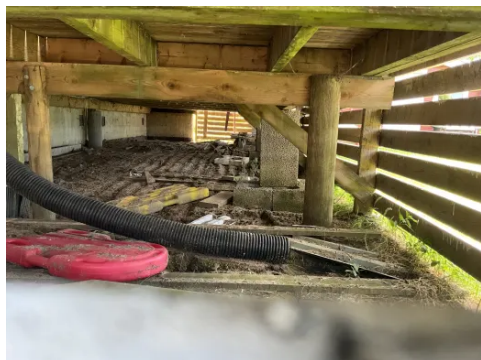
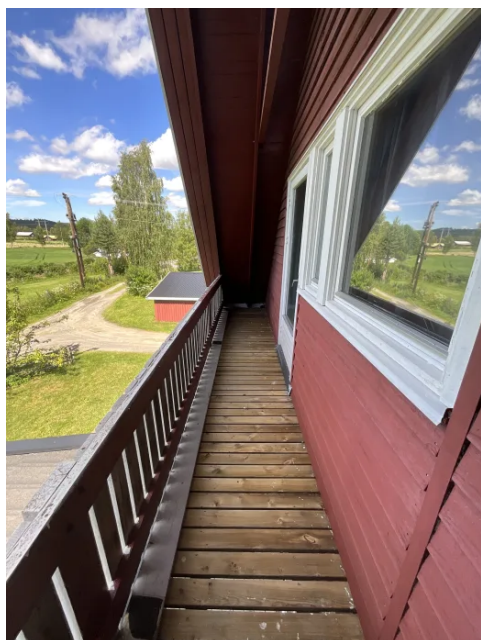
## 6.4 Balkong, terrasse, platting

Eier opplyser om at råteskader blir utbedret.

Utbedring av ovennevnte forhold må påregnes.

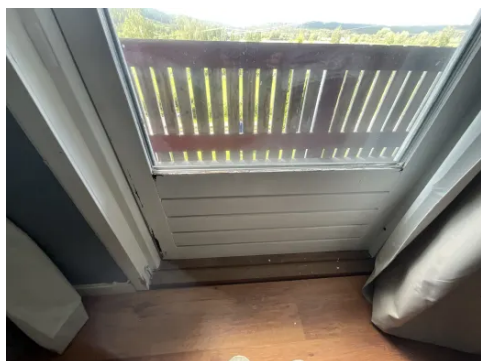
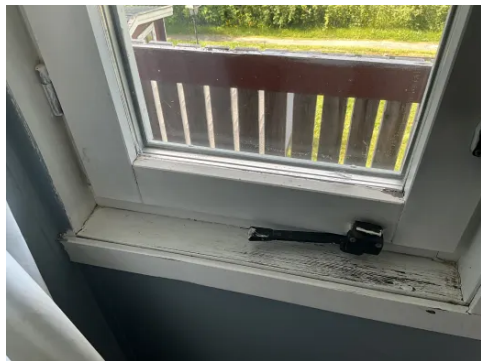
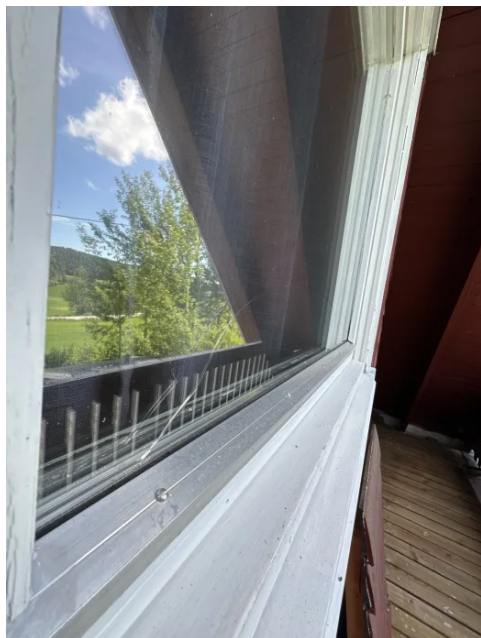
## 6.5 Vinduer og dører

Det registreres punktert glass i Terrassedør i 2.etasje. Det registreres sprekk i glass på soverom i 2.etasje.

Det må påregnes utskiftning av terrassedør i 2.etasje og vindu med sprekk i glass i 2.etasje. Utbedringskostnader gjelder kun dette.

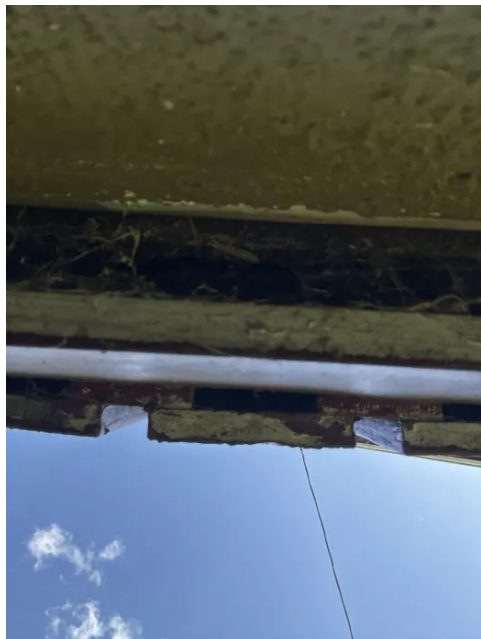
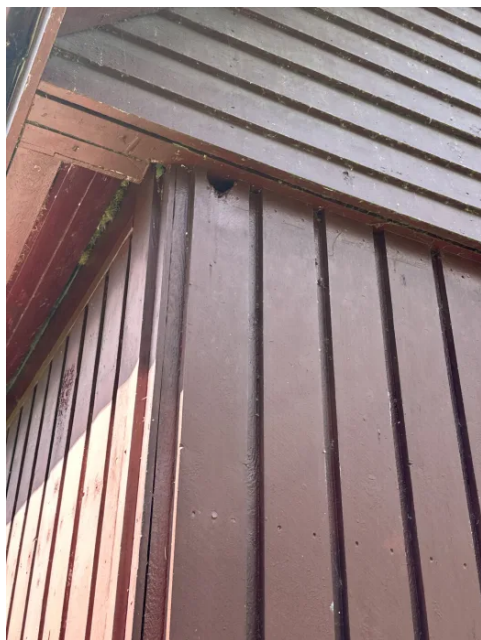
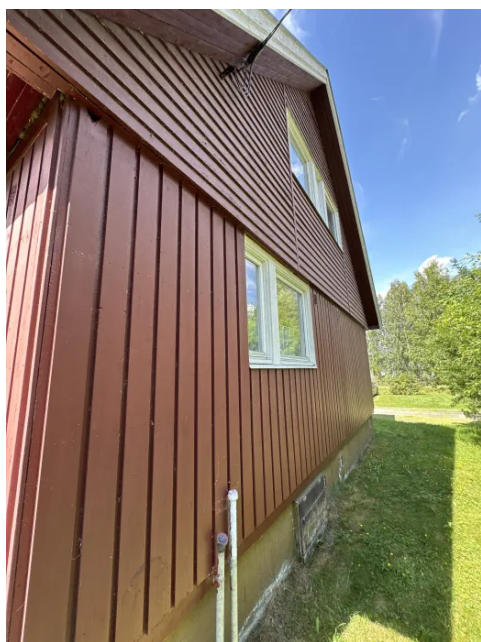
## 6.6 Yttervegger

Det registreres manglende/dårlig lufting bak kledningen. Manglende eller dårlig lufting av kledning kan medføre fuktskader i veggen på grunn av sen uttørring av fukt i veggen som kan oppstå på grunn av inndriv av nedbør og kondensering.

Enkelte kledningsbord med behov for utskiftning.

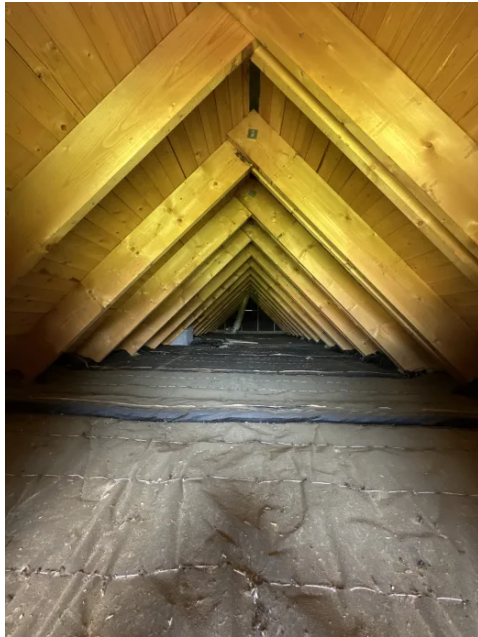
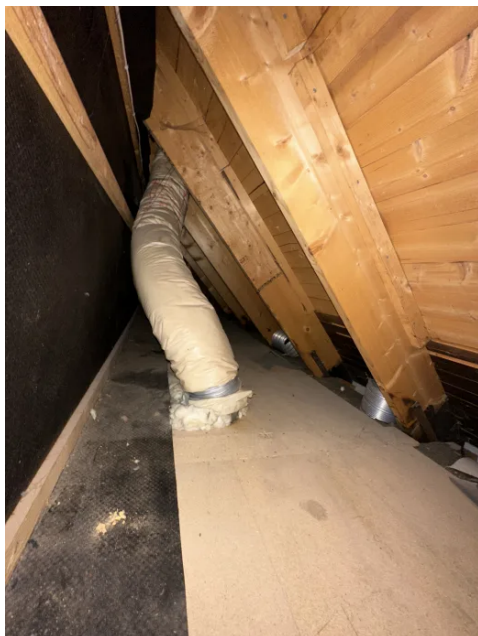
## 6.7 Loft (konstruksjonsoppbygging)

Det er begrenset/dårlig ventilering av takkonstruksjonen.

Det ble registrert misfarging i undertak mot raft, noe som er et symptom på utilstrekkelig lufting.

| Lufting av takkonstruksjonen bør forbedres. Fluenetting anbefales etablert. | |

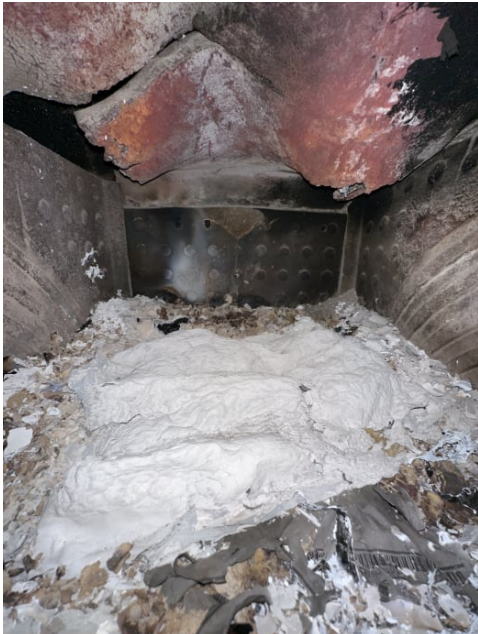
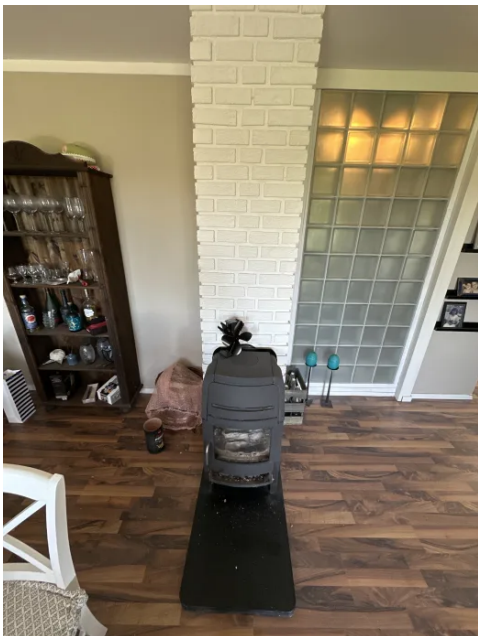
## 6.13 Ildsted/Skorstein

Sprekk i plater innvendig i vedovn. Plater innvendig i ovnen må utbedres.

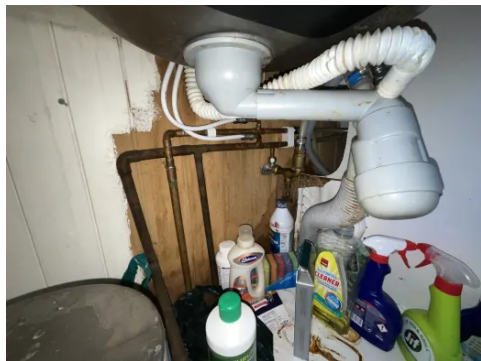
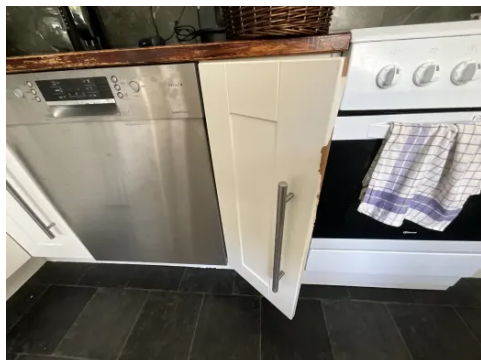
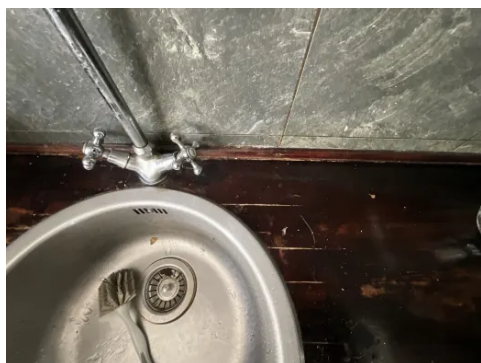
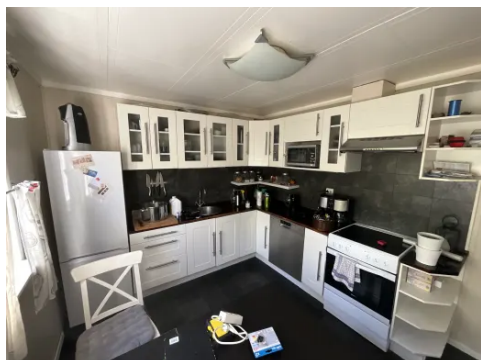
## 6.14 Kjøkken

Det registreres svelleskader på innredningen etter tidligere lekkasje. Benkeplate med slitasje, fuktskjolder og skader.

Det er påvist skader på overflater/kjøkkeninnredning utover normal slitasjegrad.

Det er påregnelig med utskiftning/utbedringer av kjøkkeninnredningen.

| Vifte anbefales utbedret/skiftet. Filter må renses. Anbefaler ytterligere undersøkelser. | |

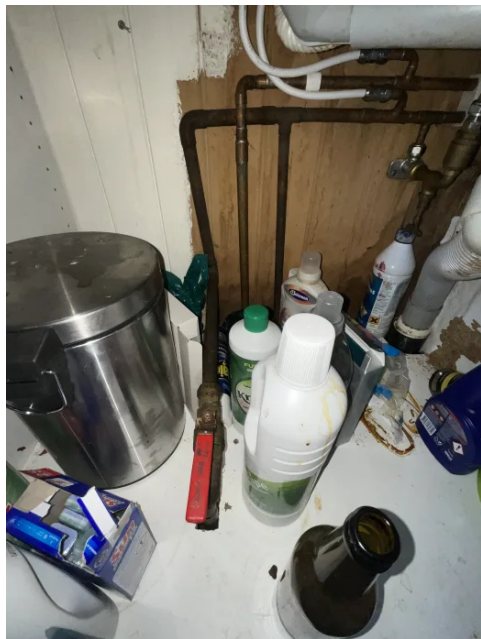
## 6.19 Vannledninger

| Det registreres rust/ irr på rør og koblinger. Rørstrekk i krypkjeller er uisolerte og utsatt for frost. | |

| Vannrør må isoleres i kalde rom for å unngå frost og kondens. | |

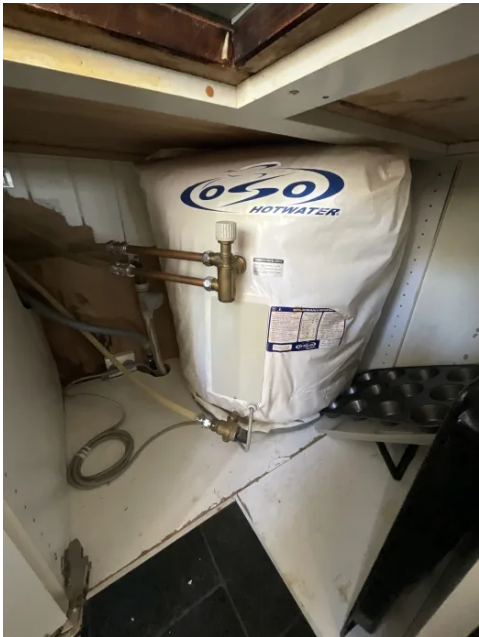
6.22 Varmtvannsbereder

Berederen er ikke plassert i rom med sluk og mangler lekkasjesikring.

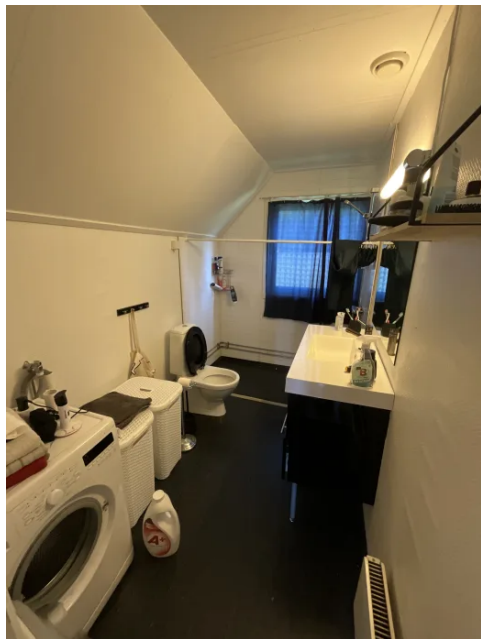
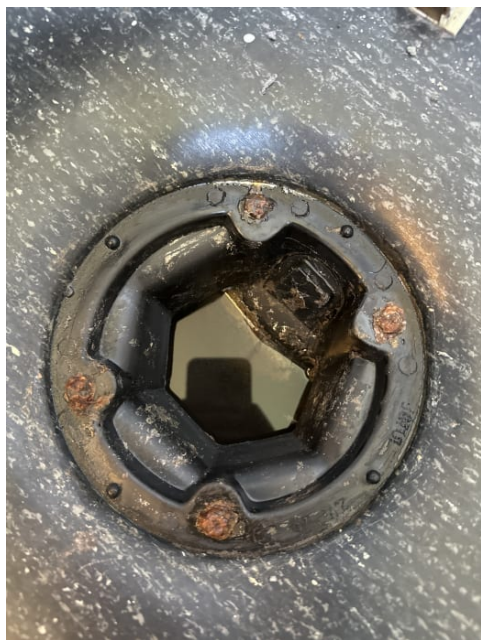
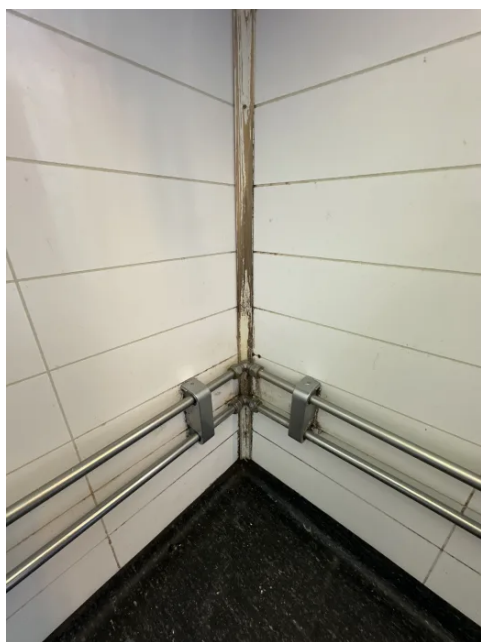
## 6.24 Våtrom

Våtrommet står foran full oppgradering for å tåle en normal bruk etter dagens krav. Det er ikke behov for å gjennomføre en detaljert tilstandsanalyse, etter standardens krav.

Det er behov for totalrenovering av våtrommet!

Badet må totalrenoveres. Ved renovering, påse at alle forhold med tettesjiktet, våtsone og sluk dokumenteres.

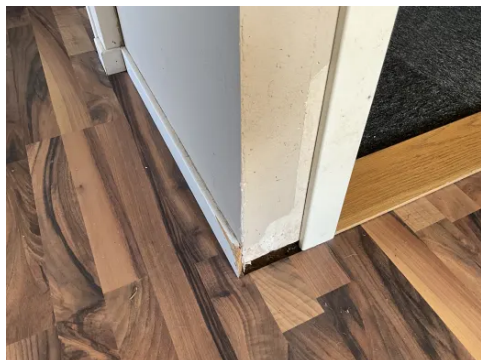
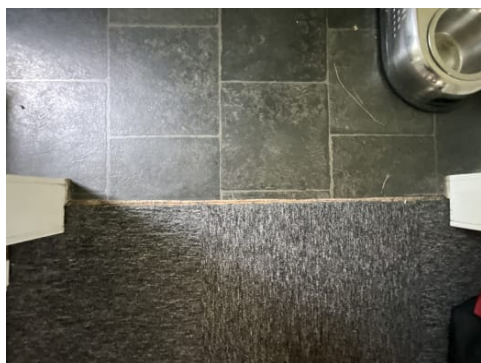
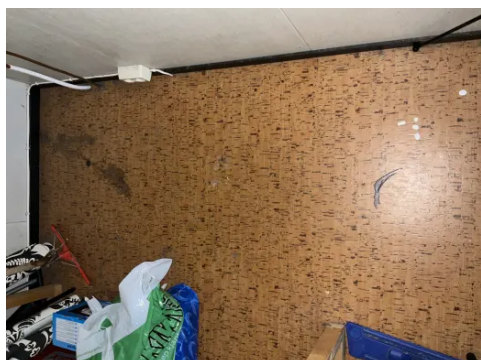
## 6.25 Øvrig: Innvendige overflater

Enkelte overflater har en del slitasje. Mindre skader på enkelte overflater.

Det er påregnelig at overflater må utbedres eller skiftes.
