# Tilstandsrapport

Rekkehus

Hilton 45C , 2040 KLØFTA

Befaringsdato: 04.12.2025

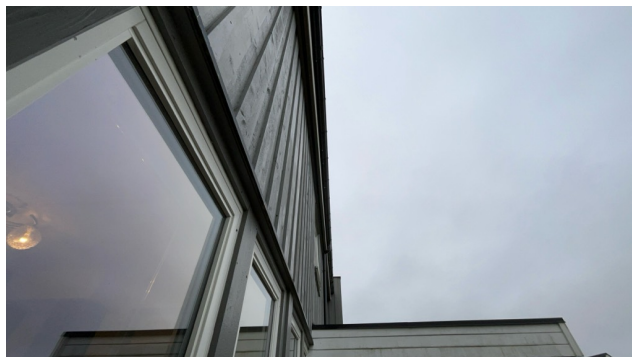
Synlige luftespalter i gesimskasse.

- Lufting/ventilering bør forbedres.

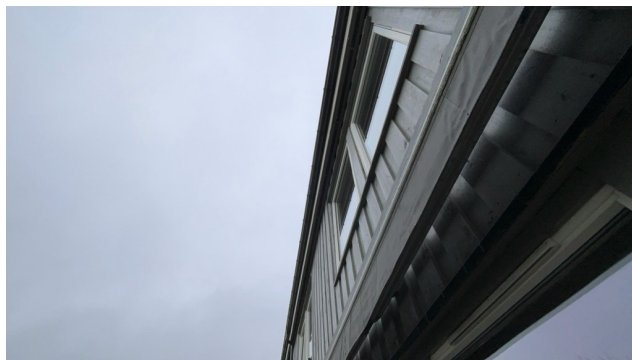
Synlige luftespalter i gesimskasse.

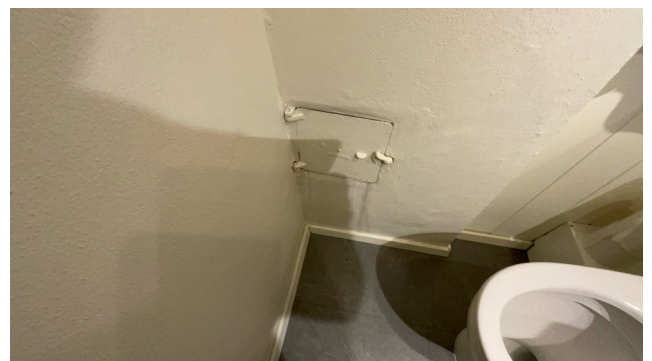
Ildfast plate mangler på gulvet under sotluke/feieluke på pipe.

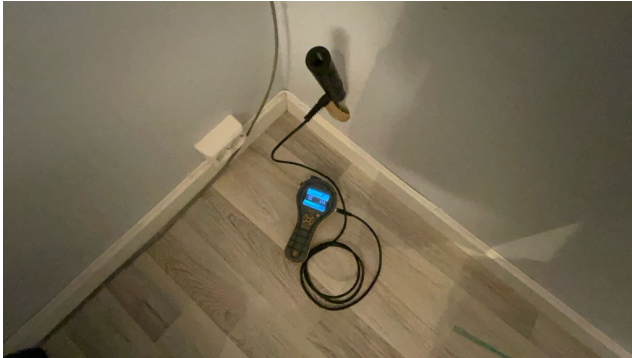
Utført hulltaking på rom under terreng.

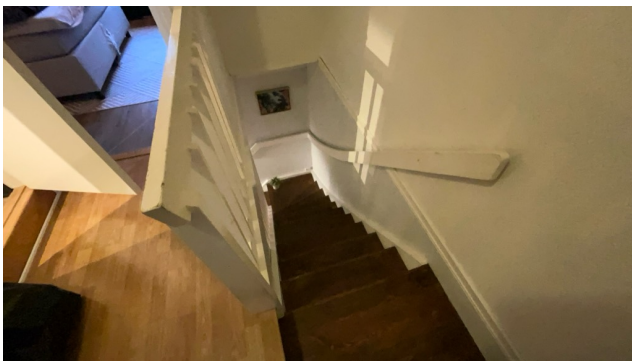
Besiktigelse av trapp.

- Håndløper bør monteres, men det var ikke krav på byggetidspunktet.
- Det er ikke krav om utbedring av rekkverkshøyder opp til dagens krav.
- Åpninger er såpass store at det ut ifra sikkerhetsmessige forhold anbefales å lage mindre åpninger.

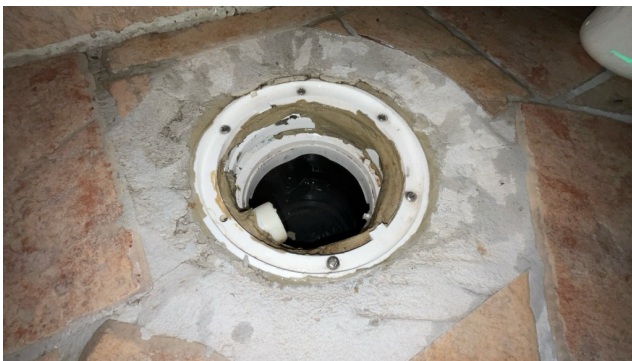
- Det er påvist mangelfull/feil utførelse rundt rørgjennomføringer e.l. som gir fare for fukt i konstruksjonen i våtsone.
- Det er påvist tegn på utettheter på våtrommet.
- Det er rundt sluk påvist en ikke-fagmessig utførelse av membran/tettesjikt/klemring.
- Mer enn halvparten av forventet brukstid er passert på membranløsningen.
- Mer enn halvparten av forventet brukstid er passert på slukløsningen.

- Konsekvensene av ikke-fagmessig utførelse rundt sluk og klemring på våtrom kan medføre lekkasjer og fuktskader.
- Det er viktig å merke seg at levetiden til en membran varierer basert på kvalitet, installasjon og bruk. Eldre membraner kan bli sprø og sprekke opp, noe som fører til at de mister sin vanntettende funksjon. Dette kan resultere i vannlekkasjer gjennom vegger og gulv og fuktskader.

- Våtrommets tettesjikt/membran står foran utbedring/utskifting.
- Utettheter i tettesjiktet på våtrommet kan føre til fuktskader i bakenforliggende konstruksjoner dersom det ikke blir foretatt tiltak på våtrommets tettesjikt.

Kontroll av sluk.

Oppsett av dusjkabinett er et anbefalt tiltak på dette badet der direkte vannbelastning på gulv bør unngås. Oppussing av badet i sin helhet er påregnelig på sikt. 1 skruer mangler på klemring i sluket.

Kostnadsestimat: 200 000 - 500 000

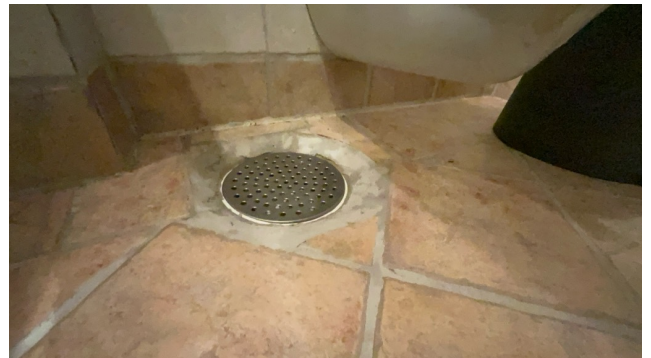
- Det er ikke påvist tilfredsstillende løsning for å synliggjøre lekkasje fra innebygget sistene.

- Uten dreneringsløsning/lekkasjesikring kan lekkasjer pågå over lang tid uten å bli oppdaget. Dette kan føre til omfattende fuktskader i omkringliggende byggematerialer.

Lekkasjespalte på innebygget sistene bør opparbeides.

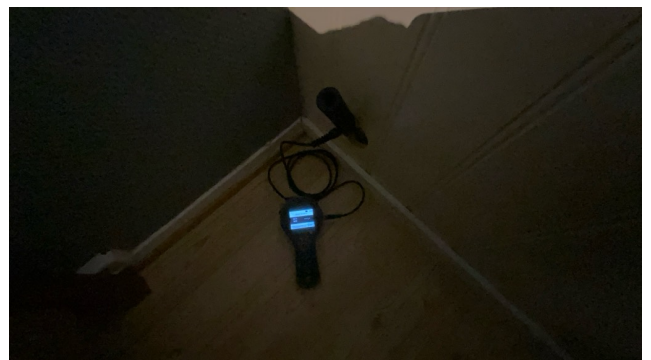
Hulltaking er foretatt uten å påvise unormale forhold. Hulltaking er foretatt ved/i Soverom.

Utført hulltaking.

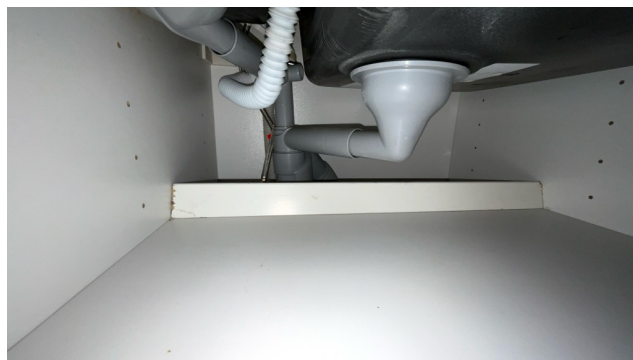
Besiktigelse av røropplegg.

- Det er ikke behov for utbedringstiltak siden anlegget fungerer i dag, men ut ifra alder kan skader plutselig oppstå på eldre anlegg.
- I forbindelse med oppgradering av våtrom vil det være naturlig med utskifting av rør.
