# Tilstandsrapport

Tomannsbolig

Naustvollhøgda 50 B, 6530 AVERØY

Befaringsdato: 25.06.2024

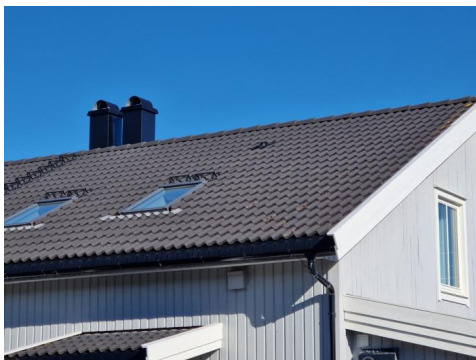
Taket er tekket med betongtakstein. Renner og nedløp i sort stål. Standard vindskebord med 2 bord i høyden.

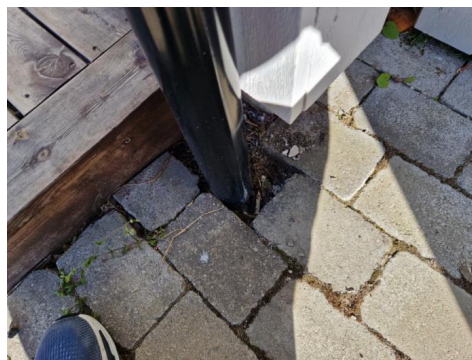
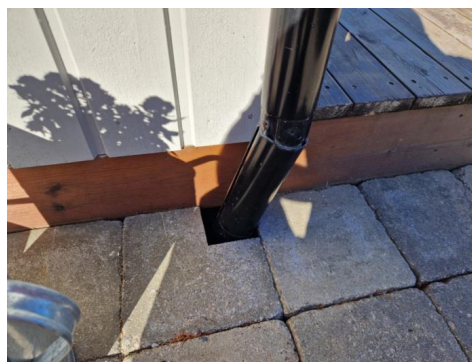
### ! TG 1 Nedløp og beslag

Takrenner, nedløp og beslag er utført i sort stål

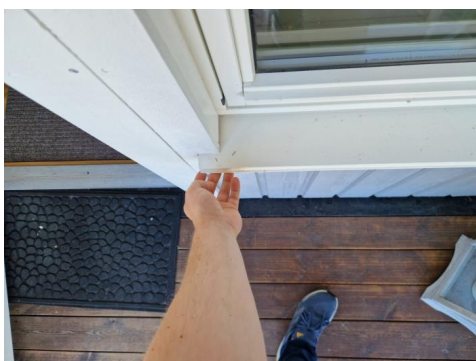
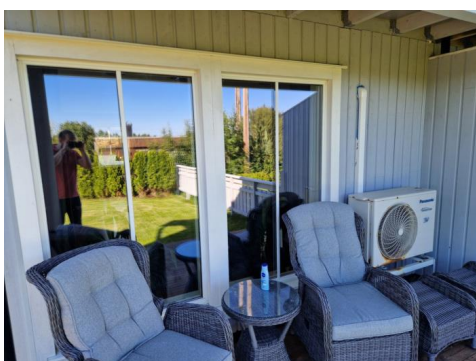
Boligen har vinduer med 2-lags glass i malte trekarmner. Det er montert takvinduer på loftet.

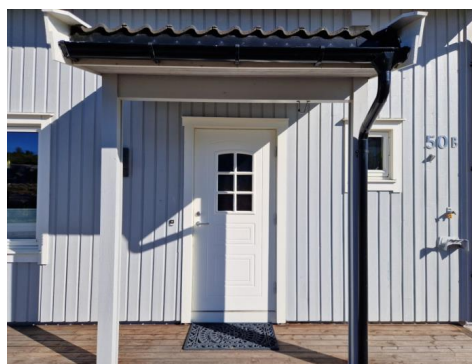
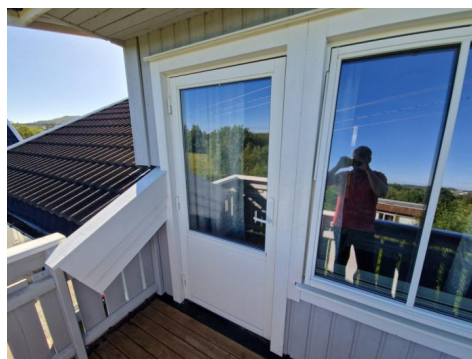
## ! TG 1 Dører

Hvitmalt hovedytterdør i tre med glass, og en ytterdør i tre med glass inn til hobbyrommet. Balkongdørene er hvitmalt tredører.

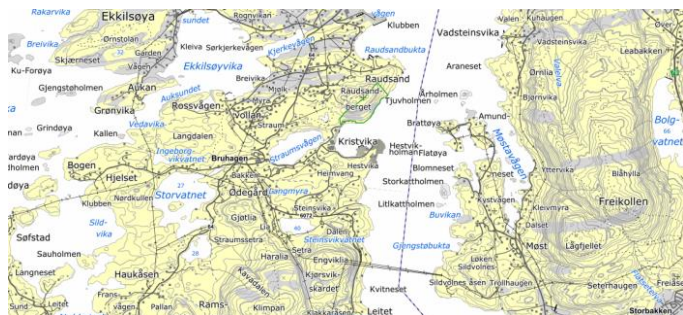
## ! TG 2 Radon

Ifølge Nasjonalt aktsomhetskart for radon (Direktoratet for strålevern og atomtryggleik) har området moderat til lav forekomst av radon. Det foreligger ikke målerapport.

- Innhent dokumentasjon, om mulig.

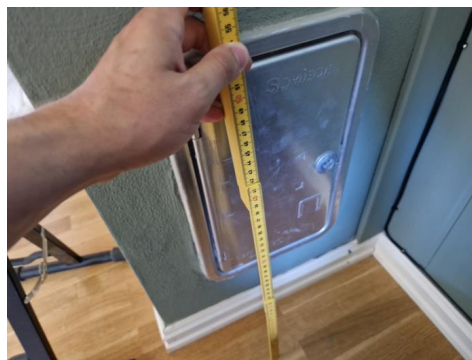
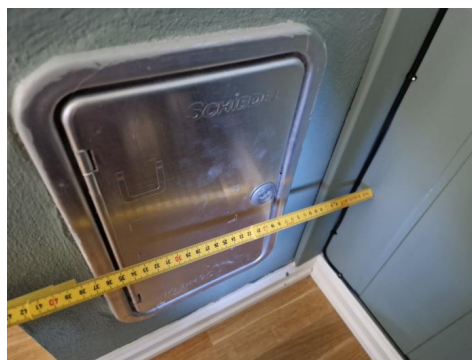
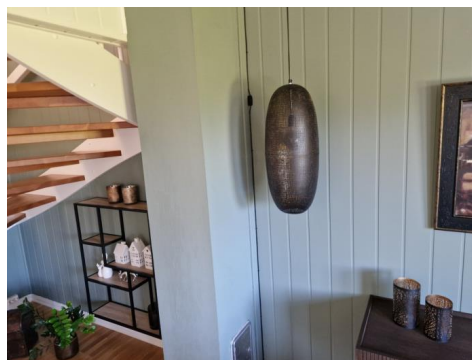
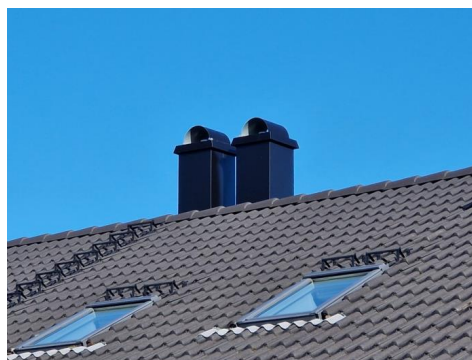
## ! TG 2 Pipe og ildsted

Murt elementpipe. Pusset utførelse synlige steder. Heldekkende pipebeslag over tak. Det er ikke montert vedovn i boligen

Det er ikke vedovn i boligen, men det anbefales å montere ildfast plate under feieluke ved montering av vedovn.

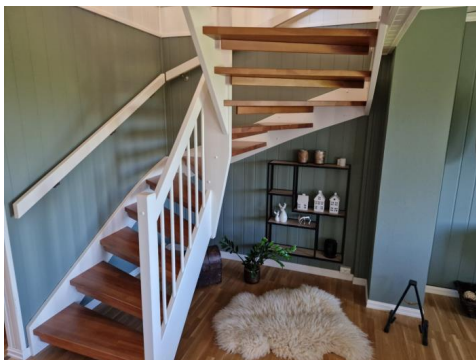
Det er montert ei malt tretrapp med åpne trinn med mørkt tre i trinnene. Hvite vanger og hvite stående spiler som rekkverk.

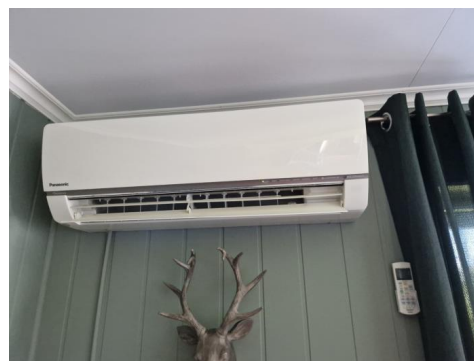
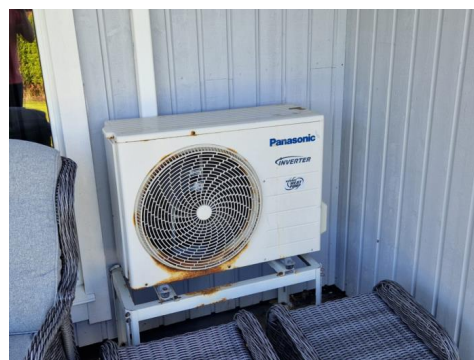
### ! TG 2 Varmesentral

Boligen har luft til luft varmepumpe i stuen. Varmepumpe er ikke funksjonstestet

- Det er ikke behov for utbedringstiltak siden varmesentralen fungerer i dag, men ut ifra alder kan skader plutselig oppstå på eldre anlegg.

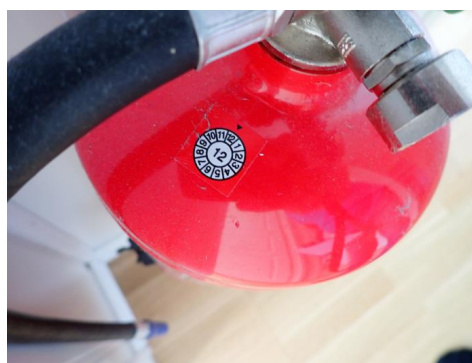
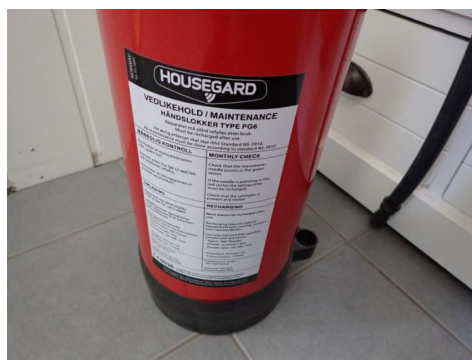
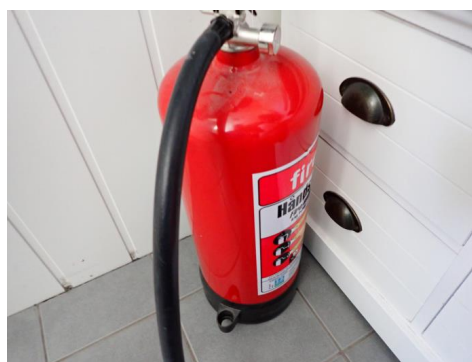
## ! TG 3 Branntekniske forhold

**Ukjent Røykvarslere er ikke funksjonstestet av takstmann**
