# Tilstandsrapport

Enebolig

Kleiverveien 66, 3268 LARVIK

Befaringsdato: 28.02.2025

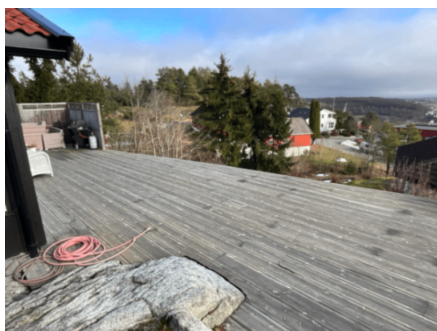
Foto viser terrasse foran huset

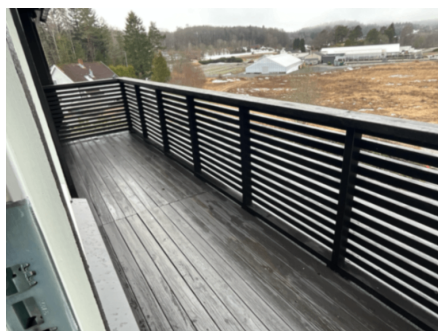
Foto viser balkong

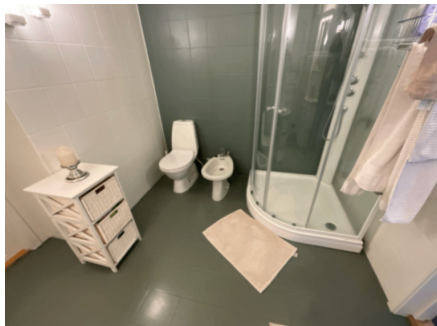
Rommet må påregnes renovert.

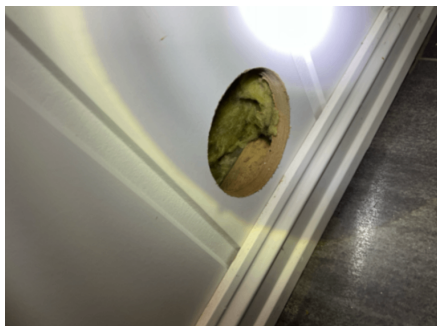
Fuktmåling via hulltaking fra tilstøtende, tilbygget stue/bassengrom. Ingen fukt avdekket.

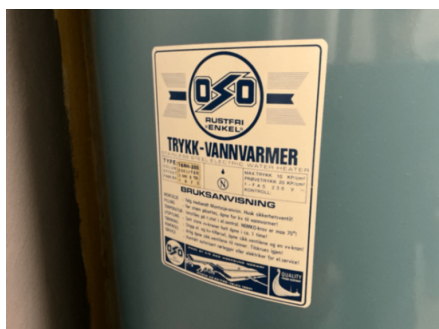
200 liter varmtvannstank fra 1977 plassert i rom med sluk. Tilkoblet strøm via støpsel. Plassert på underlag av betong. Ingen lekkasjeprosedyrmatikk registrert.

- Det er ikke behov for utbedringstiltak siden tanken fungerer i dag, men ut ifra alder kan skader plutselig oppstå på eldre tanker.
- Det bør etableres tilfredsstillende el-tilkobling etter gjeldende forskrift.
