# Tilstandsrapport

📍 Grenseveien 30 E, 0571 OSLO

# gnr. 125, bnr. 105

Oppdragsnr.: 11838-25236

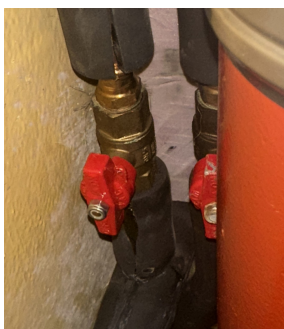
Stoppekranner plassert på bad

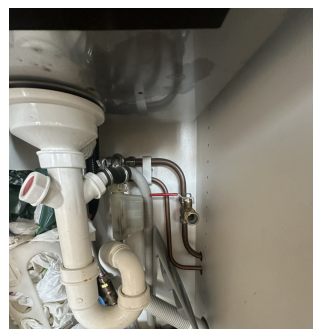
TG settes ut i fra manglende Waterguard/ lekkasjestopper,  
i benkeskap på kjøkken.

Boliger som er bygget etter 2010 skal ha lekkasjestopper i rom som kjøkken, egne toalettrom og bod med varmtvannsbereder. Kravet gjelder for rom som har vanninstallasjoner, men mangler sluk eller vanntett gulv. – Kravet gjelder også ved rehabilitering av eldre boliger.

Røropplegg i kjøkkenbenk

Det anbefales å montere Waterguard/  
vannstopper på vanninstallasjoner på kjøkken.  
Unnlatt montering av Waterguard,  
kan føre til større skader på nærliggende konstruksjoner  
ved lekkasje fra vannrør.
