# Olabakken 4 4322 SANDNES

## Tilstandsrapport Eierskifte

Boligtype: Leilighet

Byggeår: 1992

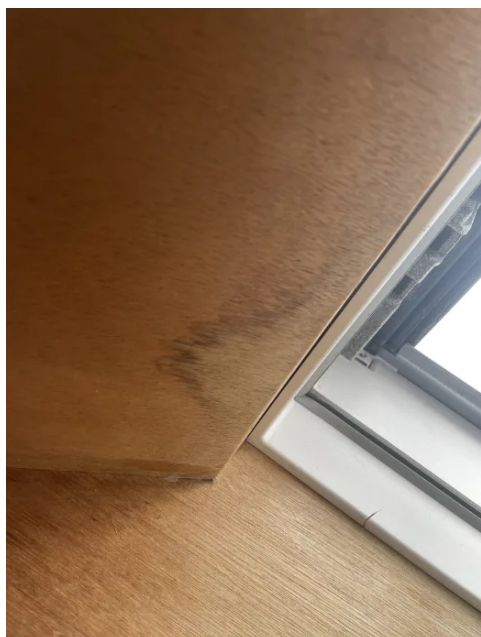
Takvindu bad

Karmene på vinduer fra byggeår fremstår værslitte. Enkelte vinduer tar i karm og har behov for justering. Det er også registrert fuktmerker i takvinduer 2. etg, det ble ikke registrert noe fukt ved måling på befaringsdagen.

Det bør gjennomføres justering av vinduer som tar i karm for å sikre normal funksjon. Videre anbefales det å følge med på takvinduer for å hindre videre vannskader, og evt bytte vannskadede foringer.

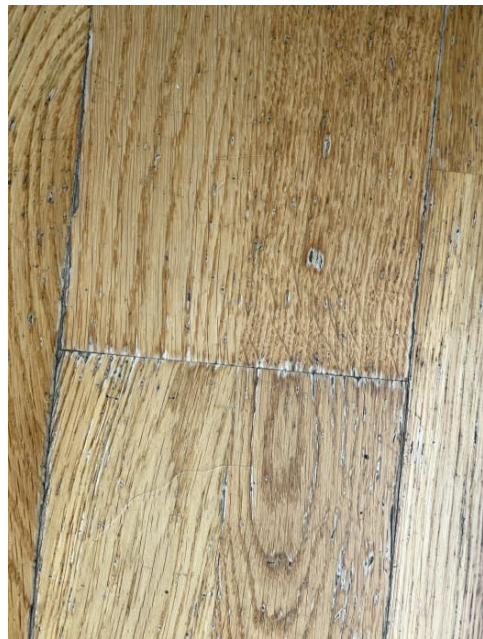
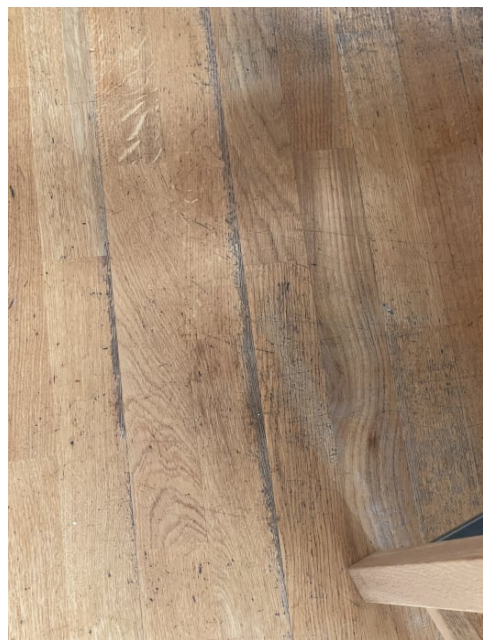
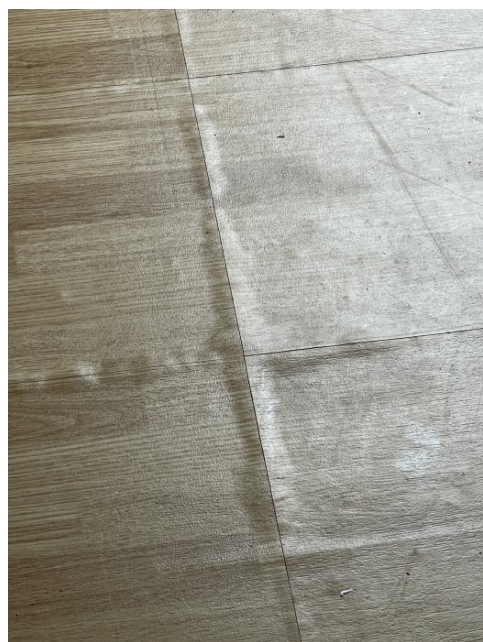
Det er observert større bruksmerker, hakk og riper i parketten i 1. etg, samt stedvis gliper og svellinger i gulvbelegg i 2. etg. Forholdene vurderes å være i samsvar med normal slitasje og alder, men tiltak som sliping eller utskifting må påregnes dersom et jevnere estetisk uttrykk ønskes.

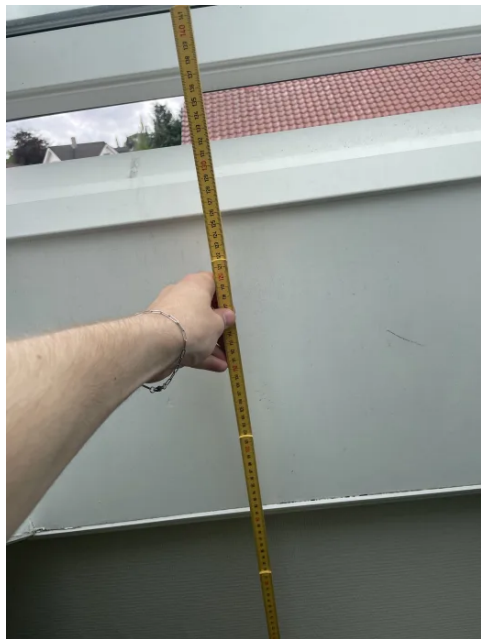
Takvindu soverom

Soverommet har takvindu som eneste alternative rømningsvei. Underkant av vinduet er målt til over 1,0 m fra gulv, noe som avviker fra forskriftskravet til rømningsvindu. Vinduet vurderes derfor ikke å oppfylle kravene til godkjent rømningsvei.

For å oppfylle krav til rømningsvei må det etableres en løsning som muliggjør trygg rømning. Det kan eksempelvis være fastmontert stige, plattform eller annet klatrebart tiltak under vinduet, slik at vinduet kan fungere som godkjent rømningsvei.

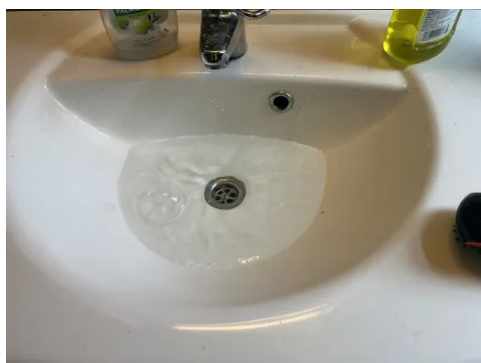
Det er ikke påvist stakeluke i boenheten. Eventuell staking må utføres via sluk eller andre tilgjengelige avløpsinstallasjoner. De innvendige avløpsrørene er fra byggeår og har nådd en høy alder, noe som gir økt risiko for skader i tiden fremover. Det ble også registrert noe treg avrenning i servant på bad 2. etg.

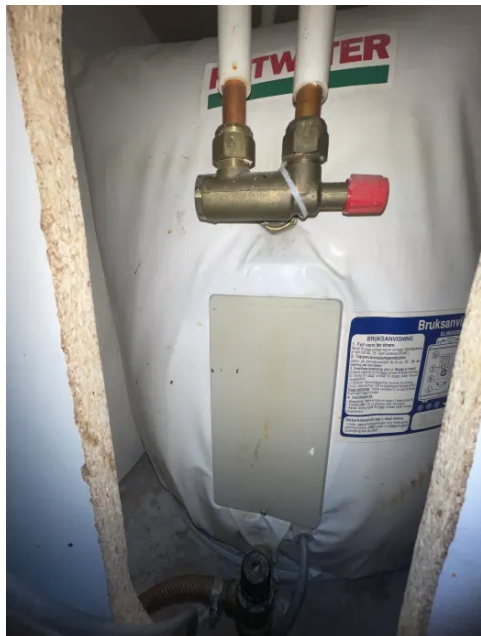
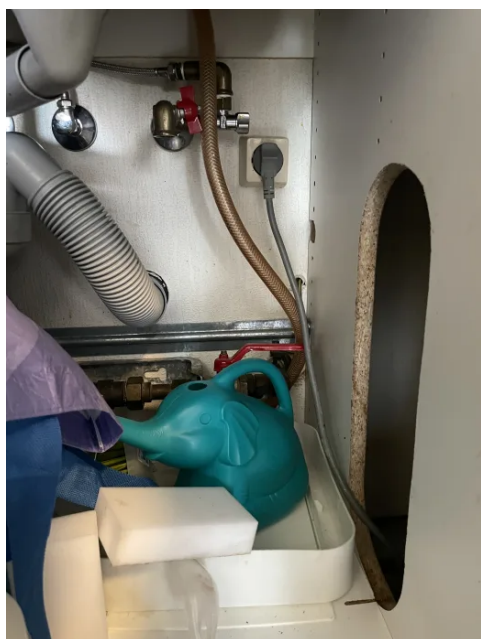
Det er ikke sluk i rommet, men det er etablert avløpsrør fra trykkventilen på berederen til avløp. Varmtvannsberederen er over 20 år gammel og vurderes å ha usikker restlevetid. Forventet levetid på 15-20 år.

En utskifting av bereder som følge av oppnådd alder over 20 år er påregnelig.

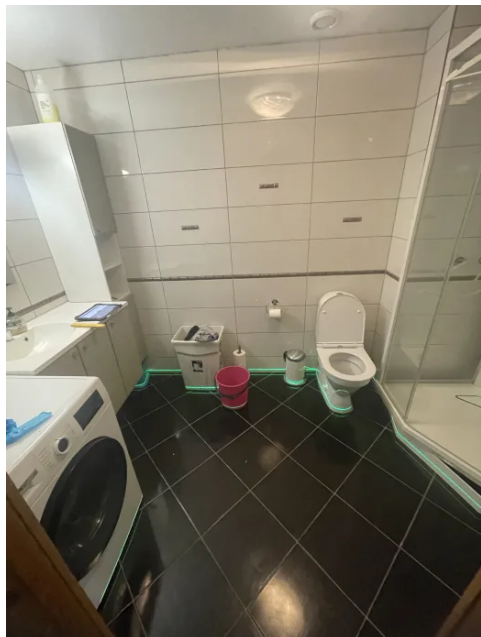
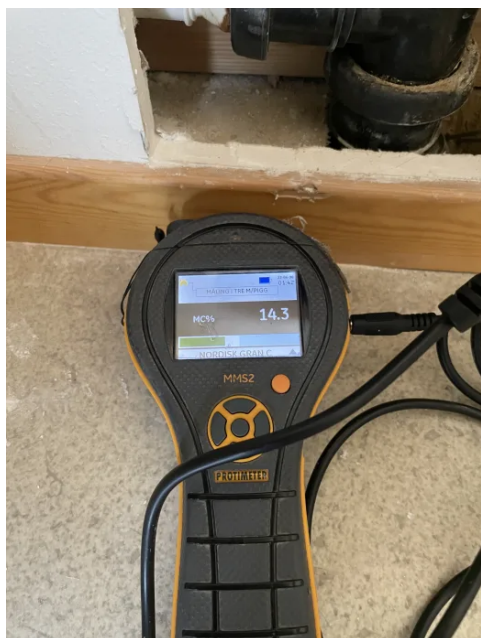
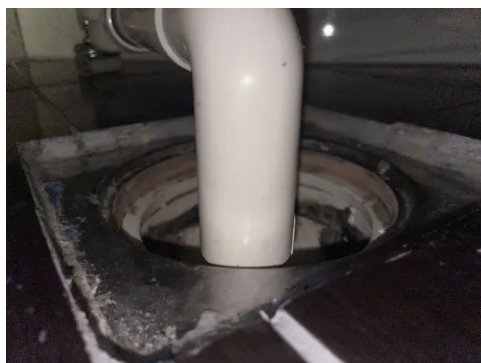
TG3 settes på grunn av alder (før 1997) og risiko for svekket tettesjikt.

Sluket er plassert under dusjkabinett som ikke lot seg flytte ved befaring. Tilstanden på sluket er derfor ikke vurdert. Med bakgrunn i våtrommets alder og oppbygning må det påregnes at slitasje eller tette avløp kan forekomme over tid, selv om det ikke ble observert lekkasje i tilgjengelige områder.

Det er ikke synlig tettesjikt rundt rørføringer til vaskemaskinopplegg. Eier har opplyst at det tidligere har forekommet lekkasje til nabo under, men at kontroll utført av rørlegger i 2022 ikke avdekket behov for utbedring. I forbindelse med dette ble det etablert en åpen inspeksjonsluke i tilstøtende rom bak vaskemaskin.

Renovering av bad må påregnes.

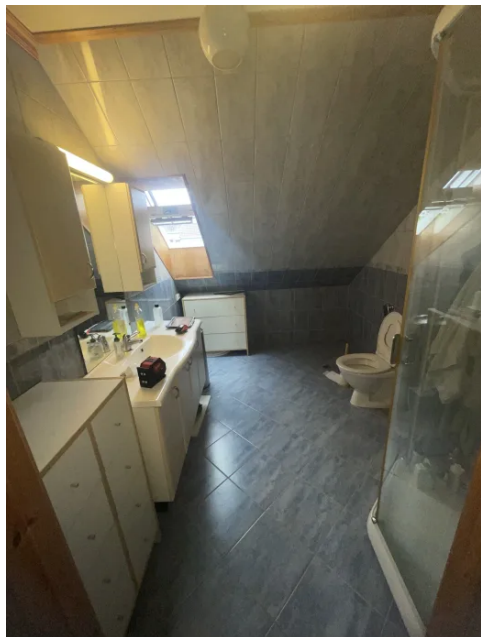
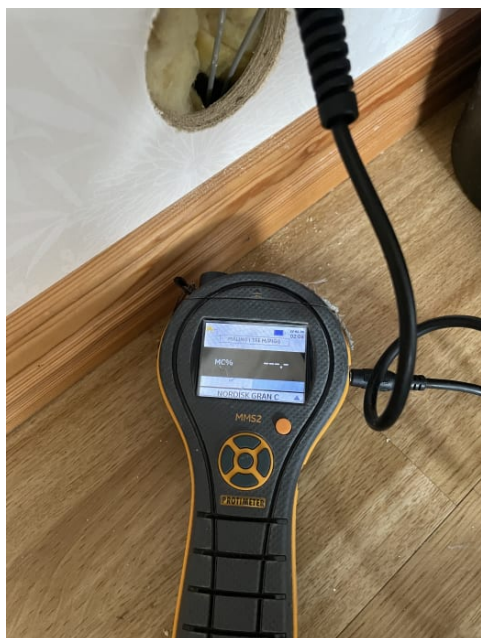
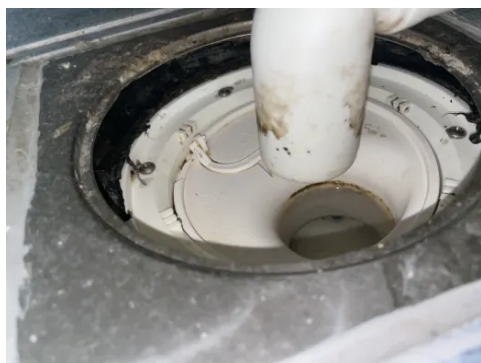
Badet er fra byggeår 1992 og har overskredet forventet brukstid. Det er ikke fall til sluk – gulvet er nivellert med 0 mm fall. Membranoppbrett ved dør lot seg ikke kontrollere. Det registreres misfarging og skader i overflater, som samlet sett indikerer slitasje og risiko for fuktinntrengning.

TG3 settes på grunn av alder, manglende fall og registrerte skader i overflater.

| Våtrom oppført før 1997 mangler dokumentasjon på tettesjikt i samsvar med dagens krav, og levetiden er overskredet. Risiko for skjulte fuktskader vurderes som høy. | |

| Det anbefales å renovere bad for å oppnå dagens standard, og unngå fremtidige lekkasjer. | |
