# Tilstandsrapport

📍 Sagafjords vei 230, 4085 HUNDVÅG

# gnr. 6, bnr. 929

Befaringsdato: 27.10.2025

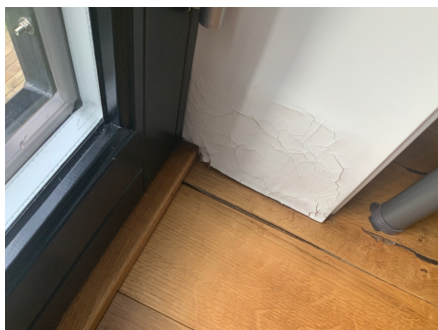
### TG 3 Dører - 2

Dør på soverom.

Det er en fuktskade i nedre del av foring på høyre side samt i en del av parketten. I dette området var det noe høyere målbar fukt enn i resten av gulvet.

Nærmere kontroll og utbedring av skade.

**Kostnadsestimat: 10 000 - 50 000**

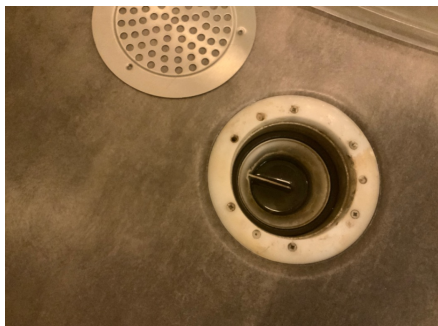
### TG 0 Tilliggende konstruksjoner våtrom

Hulltaking er foretatt uten å påvise unormale forhold. Bilde av måleapparatet viser tre streker, eller ingen utslag. For å få utslag må det være noe fukt som leder spenningen mellom piggelektroden. I dette tilfellet er det altså ingen målbar fukt som kan lede spenning.
