Tilstandsrapport

Tomannsbolig

Ervikveien 62 , 5106 ØVRE ERVIK

Befaringsdato: 28.04.2026

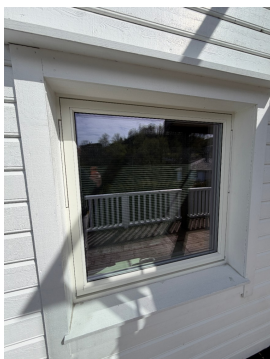
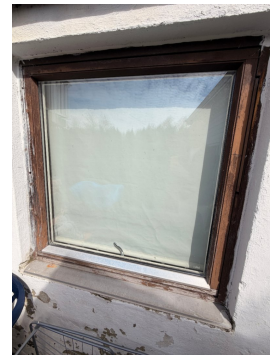
! TG 1 Vinduer

Bygningen har malte trevinduer med 2 og 3-lags glass. Flere vinduer i hovedetasjen er fra 2024, det er enkelte vinduer med noe eldre dato i kjeller som det må påberegnes arbeid / utskiftning av.

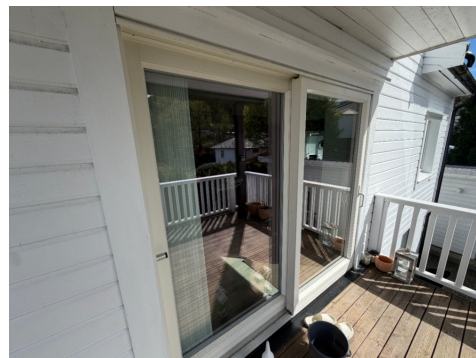
! TG 2 Balkonger, terrasser og rom under balkonger

Altan med tilkomst fra stue i 1 etasje. Oppmålt til ca 18.2m²

- Det er værslitt/oppsprukket trevirke/trepaneler.

- Det må foretas tiltak for å lukke avviket.

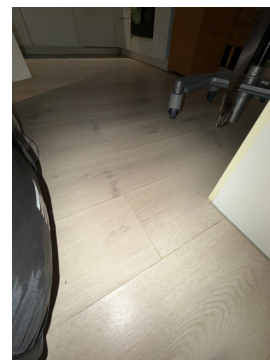
Noe buling/svelling i enkelte skjøter på laminaten.

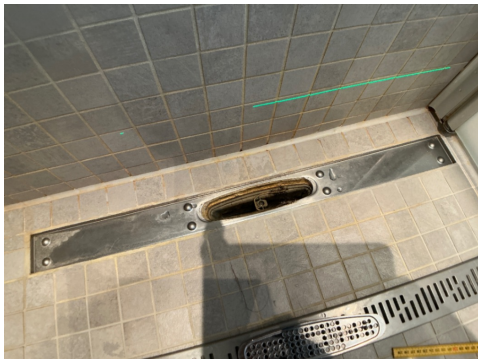
TG 2 Sluk, membran og tettesjikt

Det er slukrenne ved vegg i dusjsonen og smøremembran med ukjent utførelse.

- Mer enn halvparten av forventet brukstid er passert på membranløsningen.

Smøremembran har en naturlig aldriingsprosess i form av kjemisk uttørking. Normal forventet levetid på smøremembran er 10-20 år. Ved å etablere tett dusjkabinett vil badet kunne vare i flere år enn den antatte gjenstående levetiden.

- Andre tiltak:
- Overvåk tilstanden jevnlig. For å få tilstandsgrad 0 eller 1 må tettesjiktet skiftes ut, men tidspunktet for når dette er nødvendig er vanskelig å si noe om.

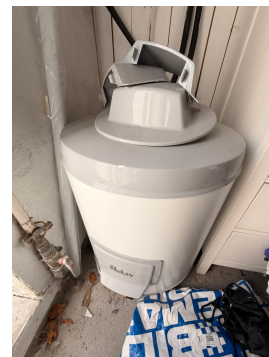
Datert 2016

Varmtvannstanken er på ca. 120 liter og ca. 200 liter.

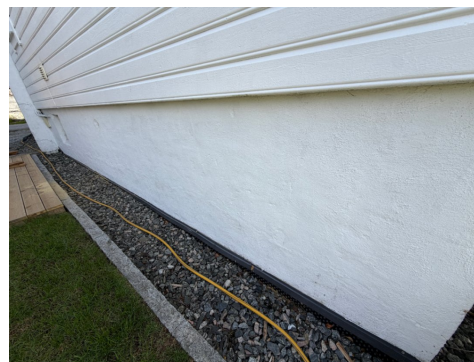
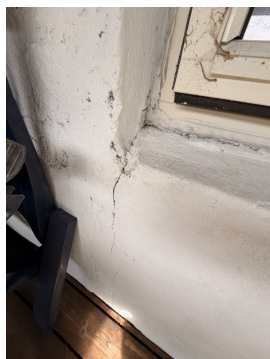
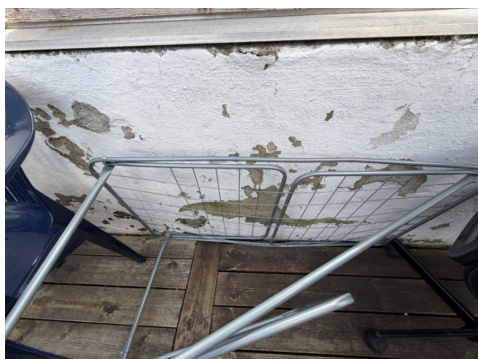
TG 2 Grunnmur og fundamenter

Det er registrert noen mindre riss og flassing av maling på grunnmur.

Det må påberegnes maling på deler av grunnmur.
