# Tilstandsrapport

Enebolig

Holoveien 4, 3340 ÅMOT

Rapportdato: 26.09.2025

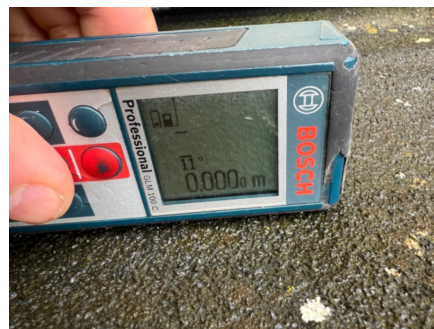
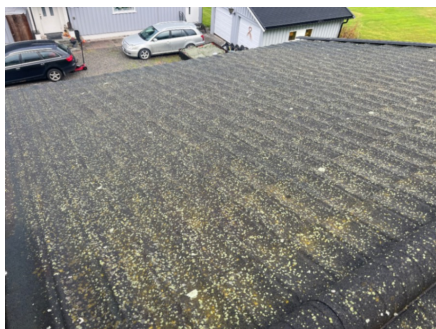
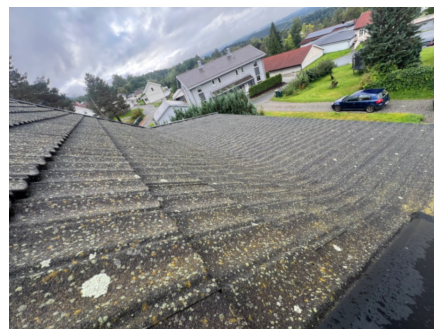
Avviket utgjør kun estetiske forhold. Eventuelt rensk/spyling kan vurderes.

- Lokal utbedring må utføres.

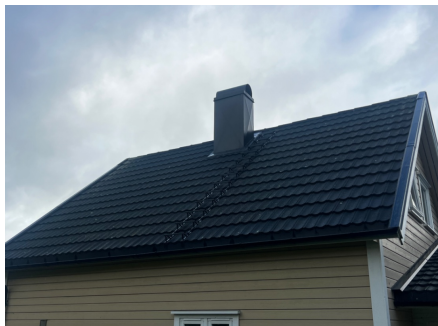
Eier har ikke hatt problemer med snøras i sin eietid.

**Kostnadsestimat: 10 000 - 50 000**

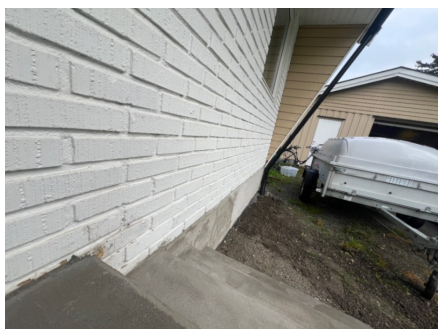
Manglende dreneringstiltak i tegl kan føre til fuktskader i vegg. Ingen tegn til skader i dag, men fremtidige skader kan ikke utelukkes og konstruksjonen bør holdes under overvåkning eller etablere drenshull om mulig.

Veggventil må monteres utvendig.

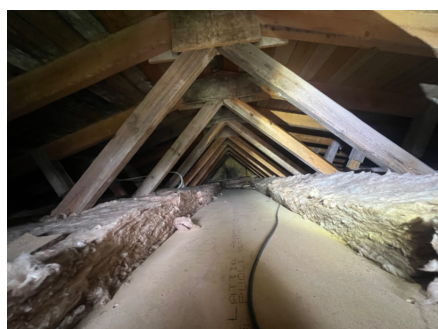
Under oppføring var det ikke vanlig å teipe eller bruke mansjetter på plast/dampsperre. Dette er ofte et vanlig avvik på bygg oppført før 2010. Dette medfører varmetap, men er naturlig på eldre boliger.

Missfarging av bordtak skyldes ofte varmetap og begrenset med lufting. Samtidig benyttes det ofte forskalingsmaterieell til dette.

Glassvatt bør vurderes skiftet til mineralull.

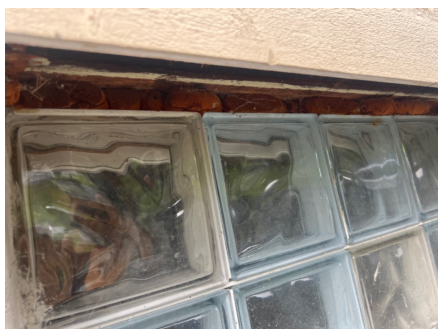
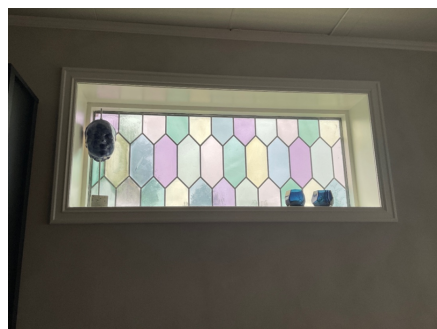
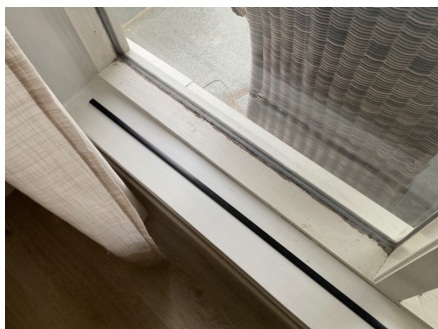
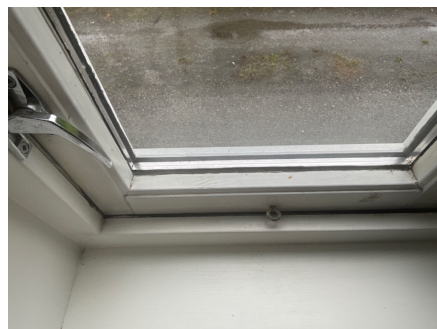
- Det er påvist avvik rundt innsettingsdetaljer.
- Det er påvist tegn på innvendig kondensering av enkelte vindusglass.
- Karmene i vinduer er slitte og det er sprekker i trevirket.

Avviket gjelder eldre vinduer og kjellervinduer.

Om utskiftninger ikke utføres vil dette medføre energitap, lekkasjer etc..

Kjeller vinduer med synlig byggskum/isolering må tettes igjen med egnet materiale.

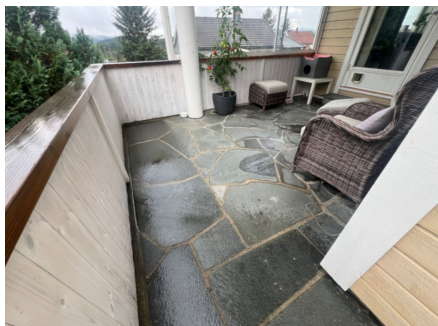
Fukt kan trekke gjennom betongkonstruksjonen og føre til korrosjon i armering. Ingen synlig skade på konstruksjonen i dag, men tiltak må vurdere for å forhindre fremtidige skader. Det er enkelte områder med bom/hullrom i skifer, men dette hindrer ikke bruken i dag.

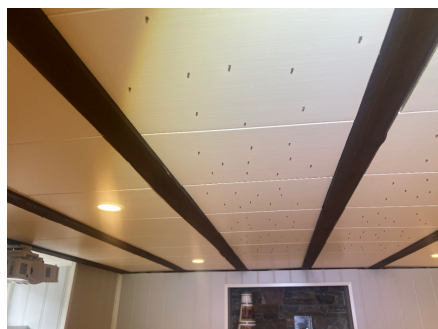
Det er fuktmerker i bunn av panelplater utenfor kjølerom. Laminat har også svellet i skjøt. Dette etter lekkasje fra fryser. Takplater i kjellerstue er noe løse. Det er saltutslag og fukt i vegg i kjellerstue mot kjølerom.

Det må påregnes lokale tiltak for å lukke avvikene.

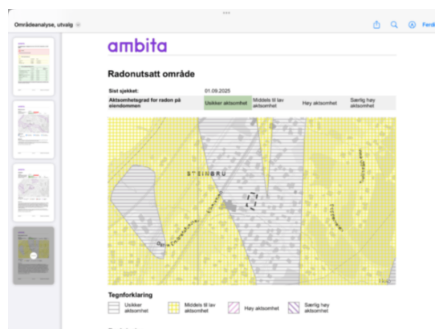
Det er ikke foretatt radonmålinger og bygget er heller ikke utført med radonsperre.

For å lukke avviket må det gjennomføres målinger i boligen, som viser under anbefalte grenseverdier. Området er kartlagt som «usikker» forekomst av radon på NGUs kart.

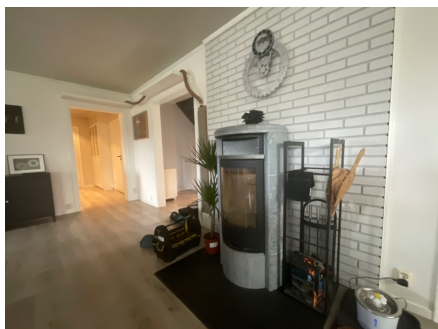
Boligen har mursteinspipe fra byggeår og vedovn fra 2012

Tidspunkt for piperehabilitering nærmer seg, men det er i dag ikke avvik på feierapparat.

- Det anbefales å montere ildfast plate under luker på pipe.

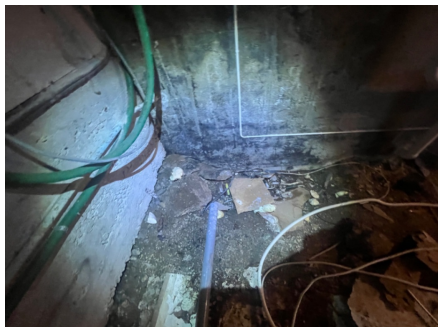
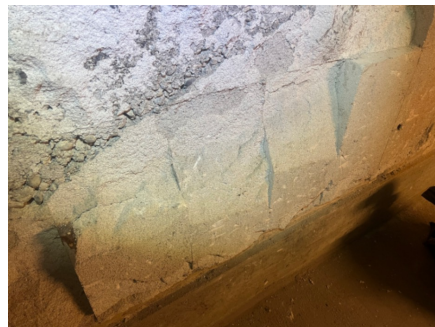
- Det er påvist skader i murkonstruksjoner i krypkjeller.
- Det er påvist synlig vann i krypkjeller eller synlige tegn på innsig av vann i krypkjeller.

Ytongelementer i jordkeller løsner, grunnet bevegelse eller fuktig miljø.

- Ytterligere undersøkelser må foretas for å få kartlagt tilstanden og omfanget på eventuelle skader.

Dette må vurderes revet og erstatte med egnet materiale. Elementene har ingen bærende effekt. Treverk i grunnmur råtner, og må fjernes.

**Kostnadsestimat: 50 000 - 100 000**

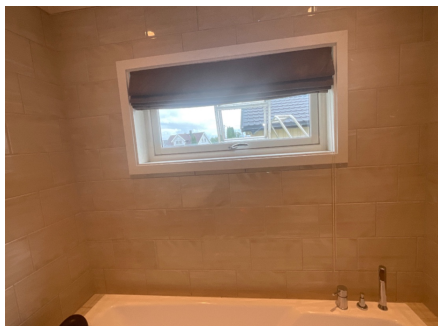
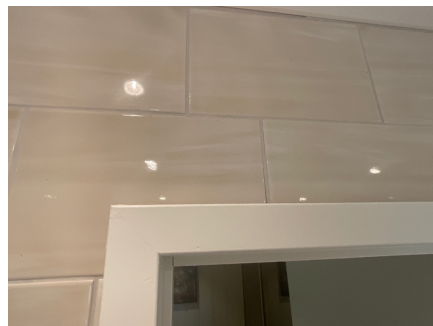
- Det er påvist at noen fliser har bom (hulrom under).
- Det er vindu/dør med ikke fuktbestandige materialer i våtsonen (ved vask, dusj, badekar, osv.), løsningen eller byggematerialet er uegnet.

- Uegnede materialer må fuktbeskyttes/utskiftes.
- Dersom det ikke gjøres tiltak, kan dette medføre oppfukning, oppsvelling og forringelse av materialer over tid og fuktskader på tilstøtende konstruksjoner.

Fliser over dør må utbedres, da disse kan løsne helt over tid.

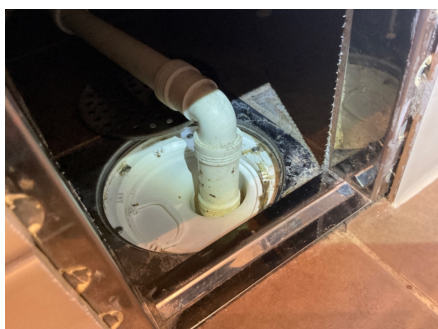
- Sluket må sjekkes og rengjøres jevnlig.
- Overvåk tilstanden jevnlig. For å få tilstandsgrad 0 eller 1 må slukløsningen skiftes ut og sannsynligvis må også membransjiktet skiftes/utbedres. Det er imidlertid vanskelig å si noe om tidspunktet for når dette er nødvendig.
- Eldre sluk av plast er ofte utsatt for lekkasjer og særlig i overganger. Eventuelle lekkasjer kan medføre fuktskader på tilleggende konstruksjoner.
- Det er viktig å merke seg at levetiden til en membran varierer basert på kvalitet, installasjon og bruk. Eldre membraner kan bli sprø og sprekke opp, noe som fører til at de mister sin vanntettende funksjon. Dette kan resultere i vannlekkasjer gjennom vegger og gulv og fuktskader.

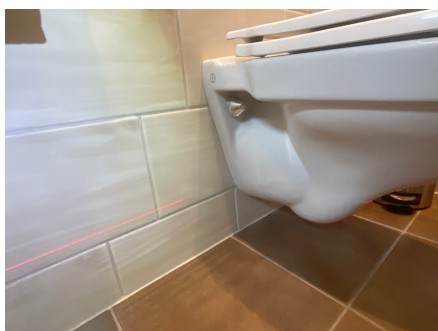
- Det er ikke påvist tilfredsstillende løsning for å synliggjøre lekkasje fra innebygget systerne.

- Ved implementering av innebygget systerne var det ikke krav om lekkasjesikring, konstruksjonen bør jevnlig observeres.
- Uten dreneringsløsning/lekkasjesikring kan lekkasjer pågå over lang tid uten å bli oppdaget. Dette kan føre til omfattende fuktskader i omkringliggende byggematerialer.

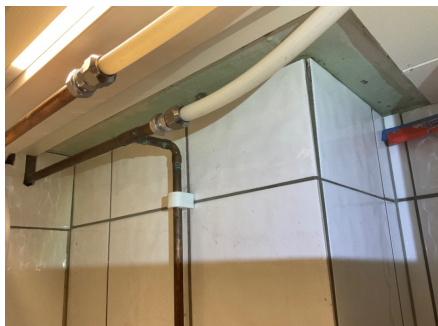
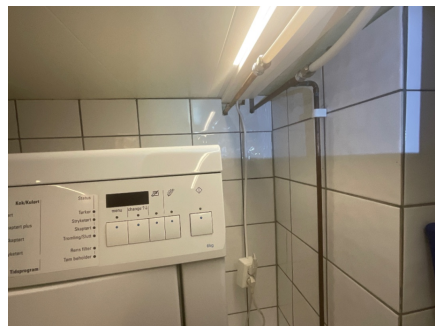
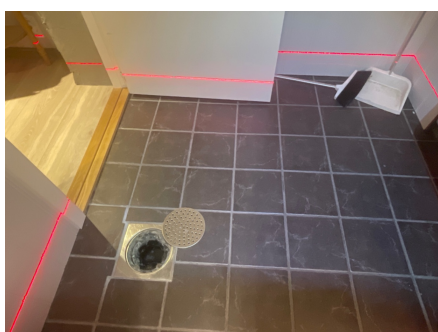
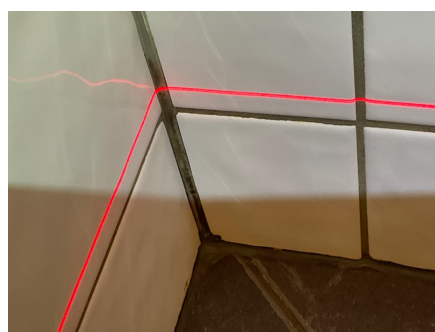
- Det er påvist at noen fliser har bom (hulrom under).
- Det er vindu/dør med ikke fuktbestandige materialer i våtsonen (ved vask, dusj, badekar, osv.), løsningen eller byggematerialet er uegnet.
- Det er påvist svertesopp i silikofuger.

- Gjennomføre ytterligere undersøkelser og foreta utbedring av skade.
- Dersom tiltaket ikke utføres, kan dette over tid føre til at flisene løsner eller sprekker, spesielt ved belastning eller bevegelser i konstruksjonen.
- Uegnede materialer må fuktbeskyttes/utskiftes.
- Dersom det ikke gjøres tiltak, kan dette medføre oppfukning, oppsvelling og forringelse av materialer over tid og fuktskader på tilstøtende konstruksjoner.

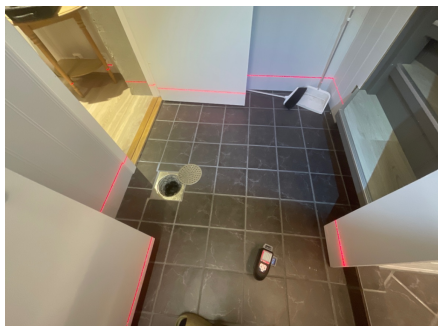
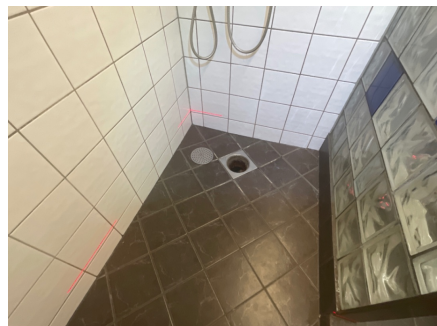
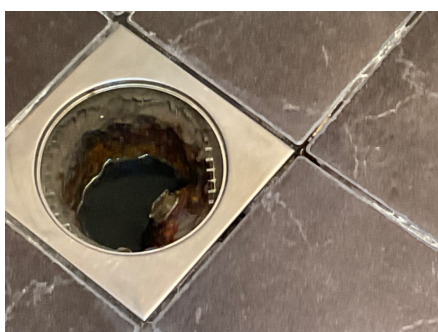
- Det er mulighet for at det kan forekomme vannlekkasje på våtrommet hvor vann ikke vil gå til sluk.
- Det er påvist at flisfuger har riss/sprekker.
- Det er påvist at noen fliser har bom (hulrom under).
- Det er påvist avvik i fallforhold til sluk i forhold til krav i forskrift på byggetidspunktet.
- Krav til fall er ikke oppfylt og gulvet er tilnærmet flatt (har ikke motfall).

- Eventuelt lekkasjevann fra utstyr utenfor dusjsone vil ikke ha en naturlig vei til sluket. Dette kan føre til at vann samler seg på gulvet og potensielt renner ut av rommet eller trenger inn i konstruksjonen.
- Det må foretas utbedring av fallforhold.
- Selv om bom eller hull lyd ikke alltid er et umiddelbart problem, bør det overvåkes nøye før eventuell utvikling i sprekker i flisfuger e.l. oppstår. Dette må en foreta tiltak for, for å begrense utviklingen.

**Kostnadsestimat: 50 000 - 100 000**

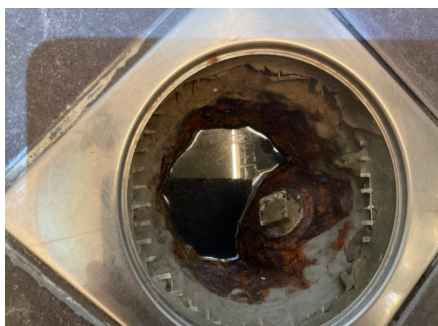
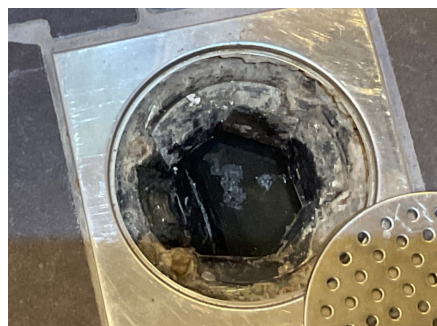
- Uten tilfredsstillende klemring er det vanskelig å sikre en vanntett overgang mellom smøremembranen og sluket. Dette øker risikoen for at vann kan sive ned langs sidene av sluket og forårsake fuktskader i gulvkonstruksjonen og omkringliggende område.
- Det er viktig å merke seg at levetiden til en membran varierer basert på kvalitet, installasjon og bruk. Eldre membraner kan bli sprø og sprekke opp, noe som fører til at de mister sin vanntettende funksjon. Dette kan resultere i vannlekkasjer gjennom vegg og gulv og fuktskader.
- Eldre sluk av støpejern er ofte utsatt for rust som kan medføre lekkasjer. Eventuelle lekkasjer kan medføre fuktskader på tiliggende konstruksjoner.
- Eldre sluk av plast er ofte utsatt for lekkasjer og særlig i overganger. Eventuelle lekkasjer kan medføre fuktskader på tiliggende konstruksjoner.

Oppgraderinger Membran/ tettesjikt og sluk bør fornyes, da det er risiko for om tetsjiktet fungerer i dag. Det kan ikke utelukkes skade som følger av avvik på tettesjikt.

Kostnadsestimat: 50 000 - 100 000

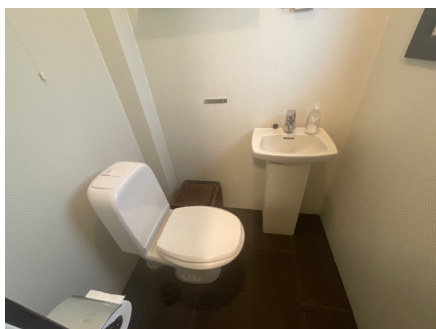
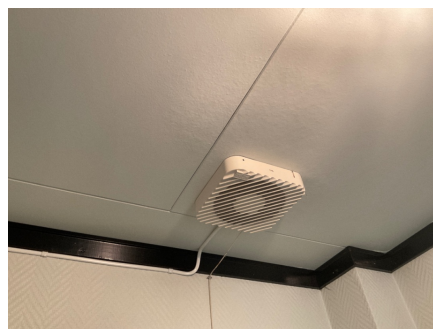
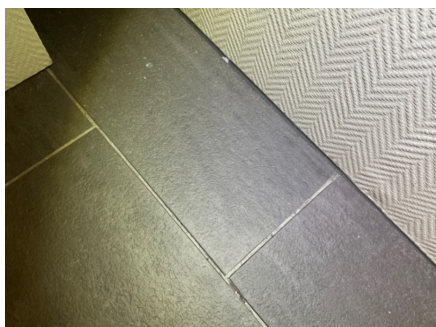
Vifte fungerer ikke, og det er fuktsskjolder rundt ventil.

Avtrekksvift må utbedres/skiftes for å etablere tilstrekkelig avtrekk i rommet.

Gulv må utbedres da fliser/fuger løsner i dag.

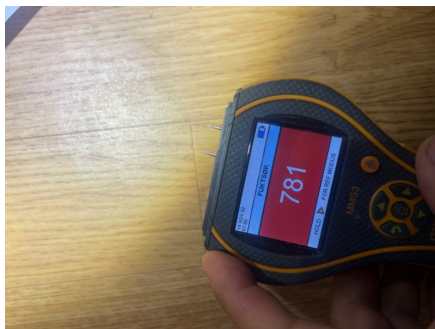
- Det er påvist skade som følge av angrep av fukt/råte.
- Konstruksjonen har indikasjoner på feil konstruksjon og bør undersøkes ytterligere eller det må innhentes dokumentasjon på valgt løsning.
- Det er målt høyt fuktinnhold i veggflater i kjølerom.

Det er målt høy fuktighet i gulvflater.

Det er også tegn til saltutslag og fukt i motstående vegg (kjellerstue)

- Gjennomføre ytterligere undersøkelser og foreta utbedring av skade.
- Nærmere kontroll anbefales grunnet høyt fuktinnhold i veggkonstruksjoner.

Kostnadsestimat: 10 000 - 50 000

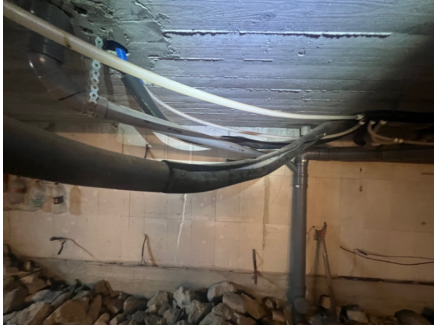
- Mer enn halvparten av forventet brukstid er passert på innvendige vannledninger.
- Det er påvist at vannrør som er utsatt for kulde har mangelfull isolering.

Viktig med bruk av varmekabler og isolering på vannledninger i kjeller som er utsatt for kulde. Ut i fra bryter i kjeller er det varmekabler på deler av vannledningen.

- Vannrør må isoleres i kalde rom.
- Det er ikke behov for utbedringstiltak siden anlegget fungerer i dag, men ut ifra alder kan skader plutselig oppstå på eldre anlegg.

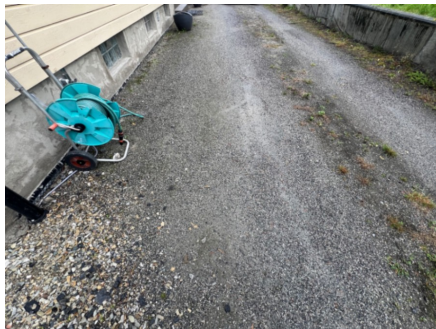
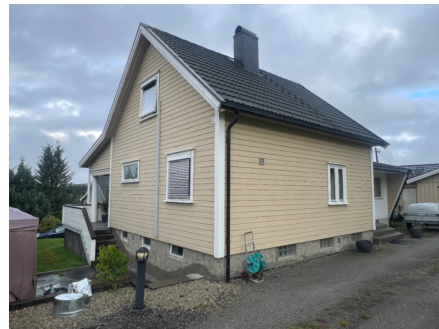
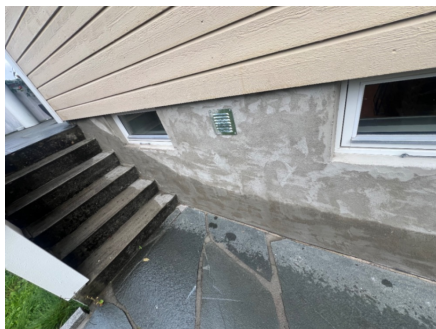
Fuktsikring ligger jevnt med terreng.

Tiltak må ses i sammenheng med terrengforhold. Fuktsikring bør være minimum 150 mm over terreng for at ikke overvann/snø som ligger inntil grunnmur kan trekke på innsiden.

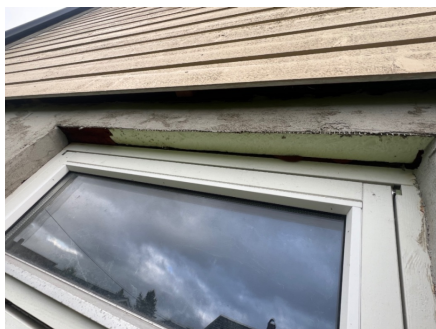
Mindre riss og malingsflakking i del under terrasse.

Lokalisert mindre sprekk i fiberpuss ved vindu

Mindre lokal utbedring. Det liten/til ingen konsekvens av forholdene.

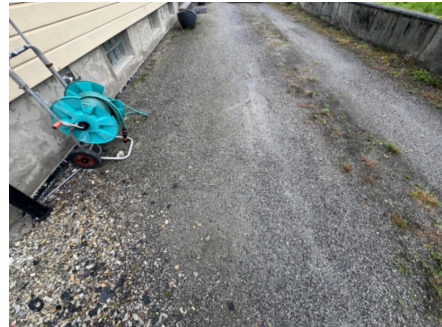
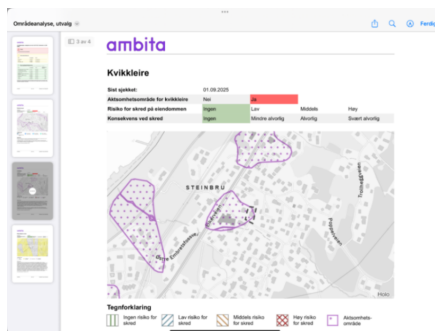
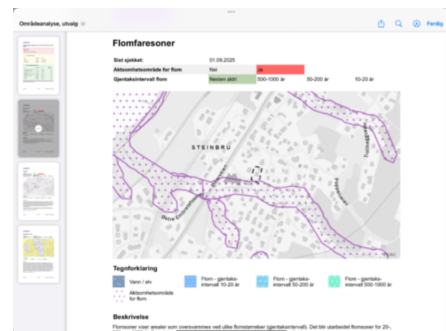
- Det er påvist større sprekker og/eller skjevheter i muren.

Viktig med tiltak på vinterstid og perioder med mye regn og snøsmelting, slik at vegger og mur holdes mest mulig fri for fuktpåkjenninger.

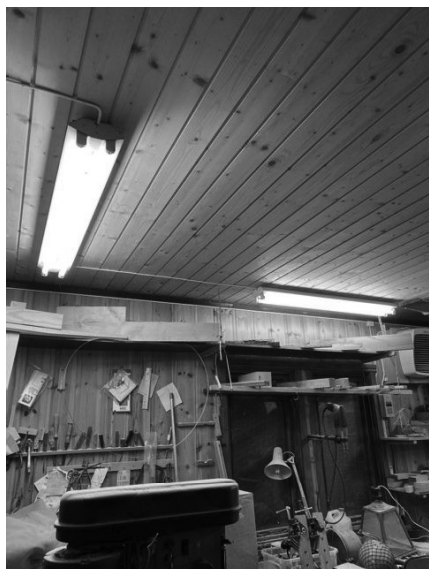
**Bilde 1** Eldre lysarmaturer i garasje/verksted og kjeller anbefales å skiftes ut.

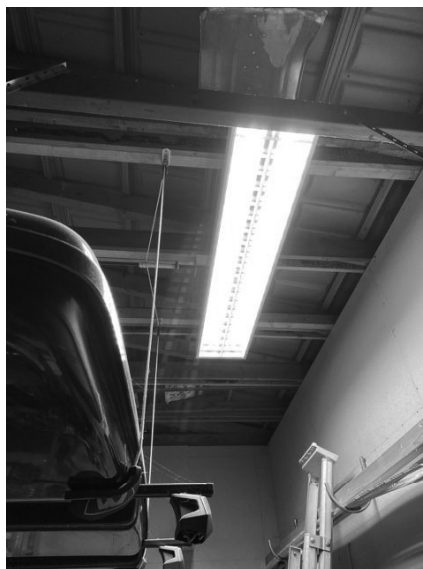
**Bilde 2** Eldre lysarmaturer i garasje/verksted og kjeller anbefales å skiftes ut.

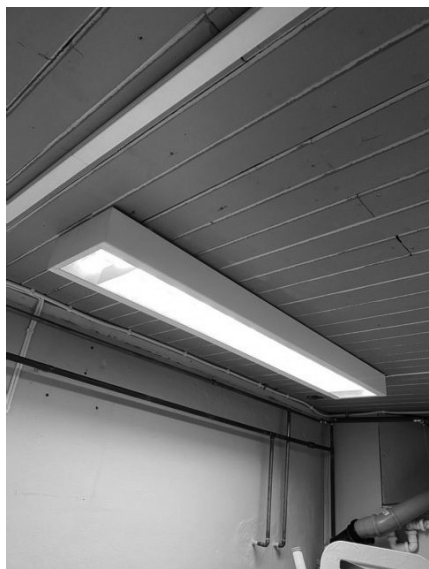
**Bilde 3** Eldre lysarmaturer i garasje/verksted og kjeller anbefales å skiftes ut.

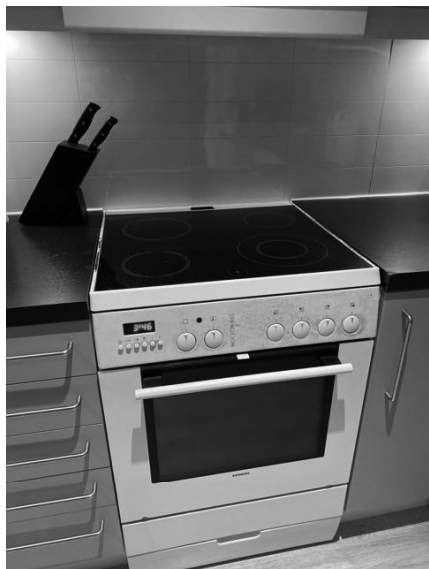
**Bilde 1** Anbefaler montasje av komfyrvakt.**Paragrafer****Anbefalt tiltak: Komfyrvakt**

En av de vanligste brannårsakene er platetopp / komfyr branner. Det er derfor sterk anbefaling om og ettermontere komfyrvakt. Dette er imidlertid ikke krav i anlegget fra elektriske regelverket. Men slikt tiltak bedrer sikkerheten i anlegget, dersom noen skulle glemme og slå av en gang
