Holoveien 4, 3340 ÅMOT

**Innholdsrik bolig | Barnevennlig  
nabolag | Uthus med garasje**

Befaringsdato: 15.09.2025

Rapportdato: 26.09.2025

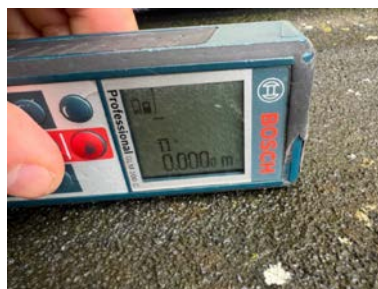
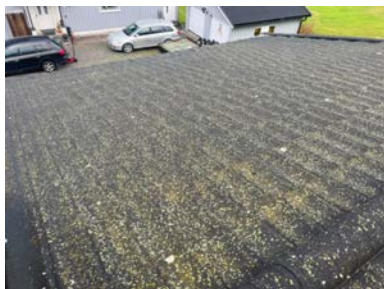
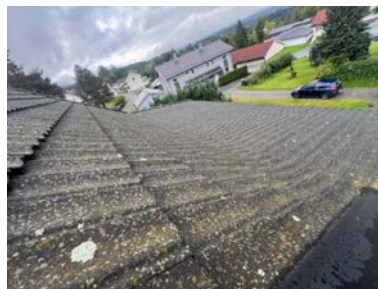
Avvik: Taktekingen har mose og slitasje på grunn av elde.

Avviket utgjør kun estetiske forhold. Eventuelt rensk/spyling kan vurderes.

- Lokal utbedring må utføres.

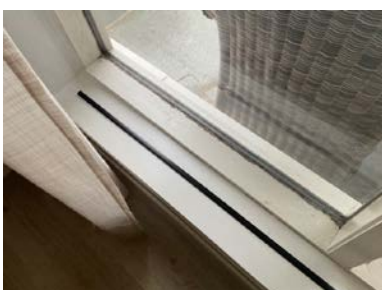
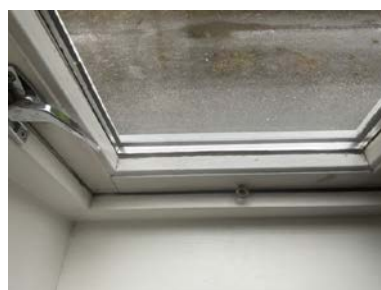
- Det er påvist avvik rundt innsettingsdetaljer.
- Det er påvist tegn på innvendig kondensering av enkelte vindusglass.
- Karmene i vinduer er slitte og det er sprekker i treverket.

Avviket gjelder eldre vinduer og kjellervinduer.

Om utskiftninger ikke utføres vil dette medføre energitap, lekkasjer etc..

Kjeller vinduer med synlig byggsaum/isolering må tettes igjen med egnet materiale.

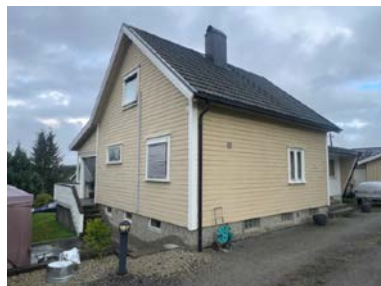
Fuktsikring ligger jevnt med terreng.

Tiltak må ses i sammenheng med terrengforhold. Fuktsikring bør være minimum 150 mm over terreng for at ikke overvann/snø som ligger inntil grunnmur kan trekke på innsiden.
