Holoveien 4, 3340 ÅMOT

**Innholdsrik bolig | Barnevennlig  
nabolag | Uthus med garasje**

Rapportdato: 26.09.2025

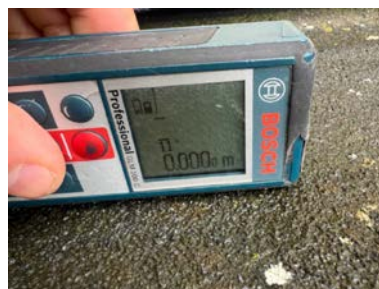
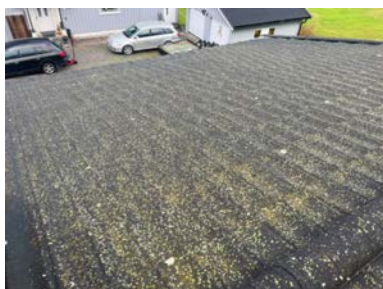
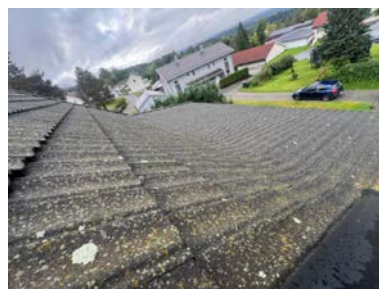
Avvik: Taktekingen har mose og slitasje på grunn av elde.

Avviket utgjør kun estetiske forhold. Eventuelt rensk/spyling kan vurderes.

- Lokal utbedring må utføres.

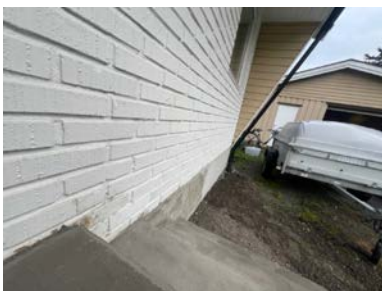
Avvik: Det finns ikke dreneringshull i nedre kant av utvendig forblending.

Manglende dreneringstiltak i tegl kan føre til fuktskader i vegg. Ingen tegn til skader i dag, men fremtidige skader kan ikke utelukkes og konstruksjonen bør holdes under overvåkning eller etablere drenshull om mulig.

Veggventil må monteres utvendig.

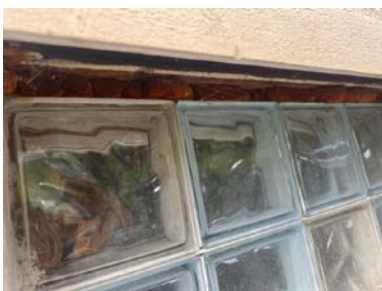
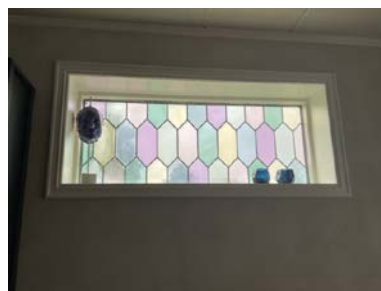
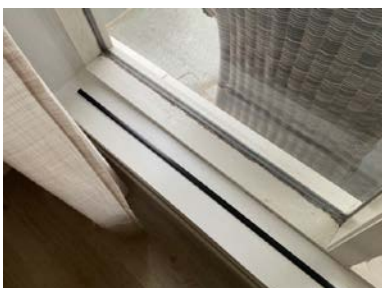
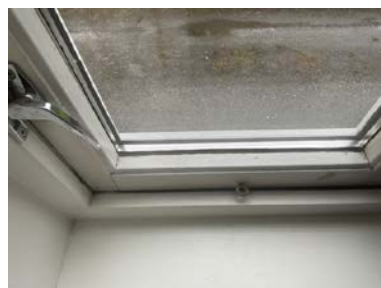
- Det er påvist avvik rundt innsettingsdetaljer.
- Det er påvist tegn på innvendig kondensering av enkelte vindusglass.
- Karmene i vinduer er slitte og det er sprekker i trevirket.

Avviket gjelder eldre vinduer og kjellervinduer.

Om utskiftninger ikke utføres vil dette medføre energitap, lekkasjer etc..

Kjeller vinduer med synlig byggsaum/isolering må tettes igjen med egnet materiale.

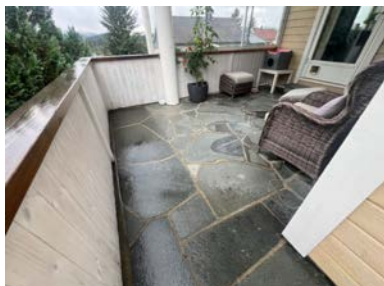
Fukt kan trekke gjennom betongkonstruksjonen og føre til korrosjon i armering. Ingen synlig skade på konstruksjonen i dag, men tiltak må vurderes for å forhindre fremtidige skader. Det er enkelte områder med bom/hullrom i skifer, men dette hindrer ikke bruken i dag.

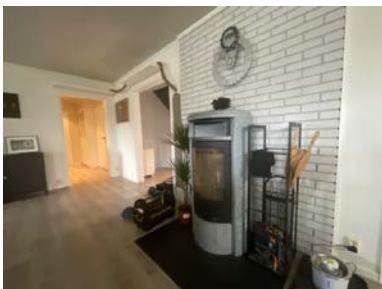
Avvik: Ildfast plate mangler på gulvet under sotluke/feieluke på pipe.

Tidspunkt for piperehabilitering nærmer seg, men det er i dag ikke avvik på feierapparat.

- Det anbefales å montere ildfast plate under luker på pipe.

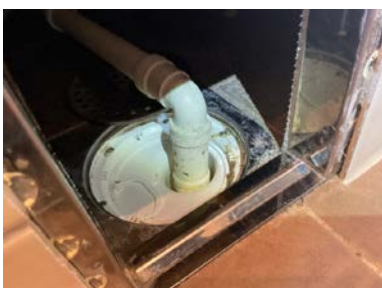
Avvik: Membran i kombinasjon med gammelt sluk uten klemring. Membran er smurt ned på sluk.

- Sluket må sjekkes og rengjøres jevnlig.
- Overvåk tilstanden jevnlig. For å få tilstandsgrad 0 eller 1 må slukløsningen skiftes ut og sannsynligvis må også membransjiktet skiftes/utbedres. Det er imidlertid vanskelig å si noe om tidspunktet for når dette er nødvendig.
- Eldre sluk av plast er ofte utsatt for lekkasjer og særlig i overganger. Eventuelle lekkasjer kan medføre fuktskader på tiliggende konstruksjoner.
- Det er viktig å merke seg at levetiden til en membran varierer basert på kvalitet, installasjon og bruk. Eldre membraner kan bli sprø og sprekke opp, noe som fører til at de mister sin vanntettende funksjon. Dette kan resultere i vannlekkasjer gjennom vegger og gulv og fuktskader.

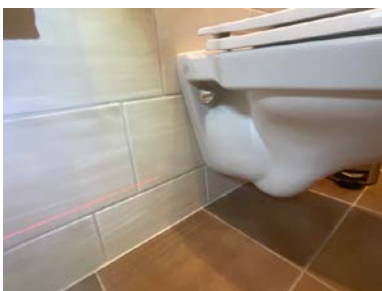
Avvik: Det er ikke påvist tilfredsstillende løsning for å synliggjøre lekkasje fra innebygget sistene.

- Ved implementering av innebygget systerne var det ikke krav om lekkasjesikring, konstruksjonen bør jevnlig observeres.
- Uten dreneringsløsning/lekkasjesikring kan lekkasjer pågå over lang tid uten å bli oppdaget. Dette kan føre til omfattende fuktskader i omkringliggende byggematerialer.

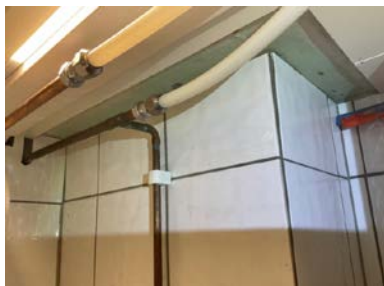
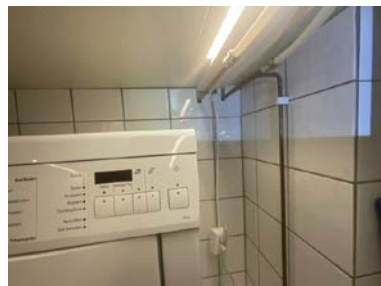
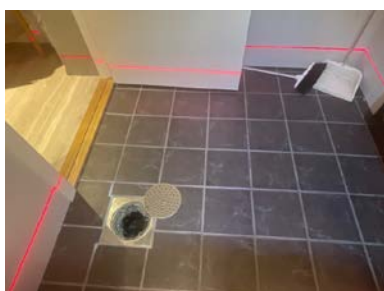
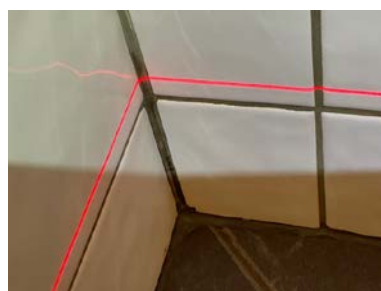
Avvik: Det er påvist at noen fliser har bom (hulrom under).

- Gjennomføre ytterligere undersøkelser og foreta utbedring av skade.
- Dersom tiltaket ikke utføres, kan dette over tid føre til at flisene løsner eller sprekker, spesielt ved belastning eller bevegelser i konstruksjonen.
- Uegnede materialer må fuktbeskyttes/utskiftes.
- Dersom det ikke gjøres tiltak, kan dette medføre oppfukning, oppsvelling og forringelse av materialer over tid og fuktskader på tilstøtende konstruksjoner.

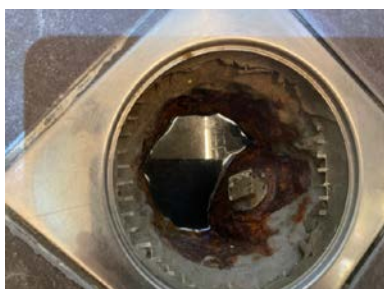
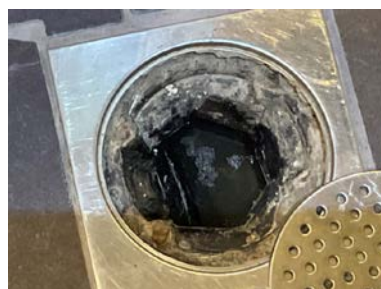
Oppgraderinger Membran/ tettesjikt og sluk bør fornyes, da det er risiko for om tetsjiktet fungerer i dag. Det kan ikke utelukkes skade som følger av avvik på tettesjikt.

Kostnadsestimat: 50 000 - 100 000

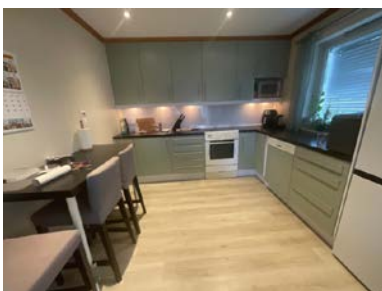
Avvik: Det er ikke påvist tegn på at det er montert lekkasjedeteksjon ved oppvaskmaskin/oppvaskkum, dette er et krav på kjøkkenet ut ifra alder.

- Det bør monteres lekkasjedeteksjon ved oppvaskmaskin/oppvaskkum.

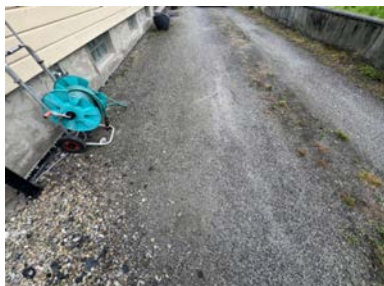
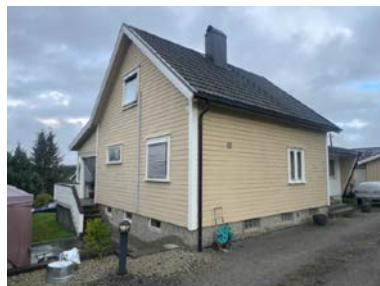
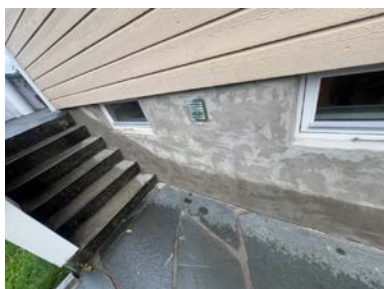
Fuktsikring ligger jevnt med terreng.

Tiltak må ses i sammenheng med terrengforhold. Fuktsikring bør være minimum 150 mm over terreng for at ikke overvann/snø som ligger inntil grunnmur kan trekke på innsiden.

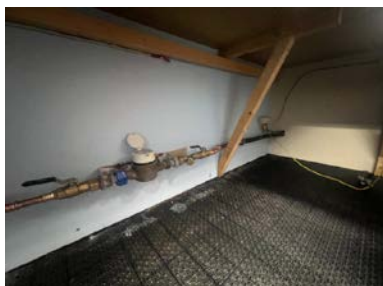
Avvik: Mer enn halvparten av forventet brukstid er passert på utvendige vannledninger.

- Det er ikke behov for utbedringstiltak siden anlegget fungerer i dag, men ut ifra alder kan skader plutselig oppstå på eldre anlegg.
