# Tilstandsrapport

Enebolig

Nyveien 22, 3282 KVELDE

Befaringsdato: 13.12.2024

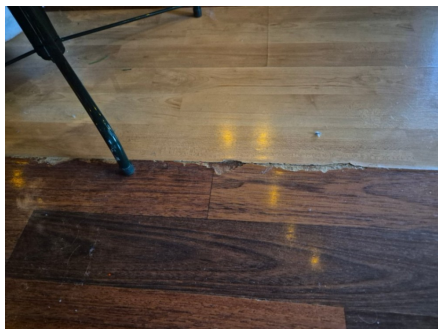
Laminat er ikke montert etter monteringsanvisning da det er enkelte endeforskyvninger under 30 cm. Stedvis gliper i endeskjøter, og det er påvist noe skader i laminatgulv i stue.

Skader på laminatgulv i stue.

Noe overflateoppussing må som regel påregnes ved kjøp av en brukt bolig.

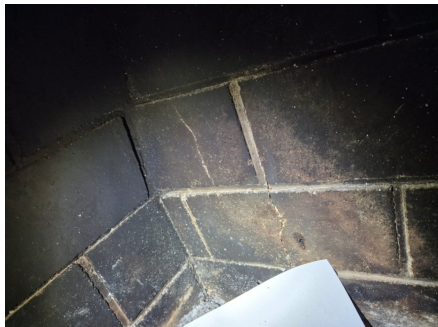
- Ildfast stein har sprekker.
- Mer enn halvparten av forventet brukstid er passert på pipe.

Sprekk i ildfast stein.

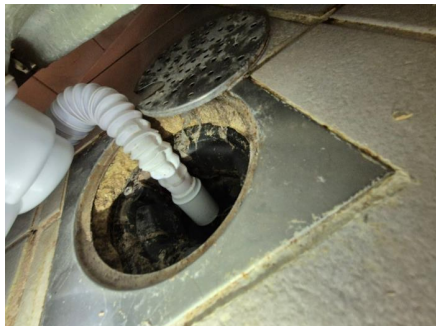
Sluk under kabinett.

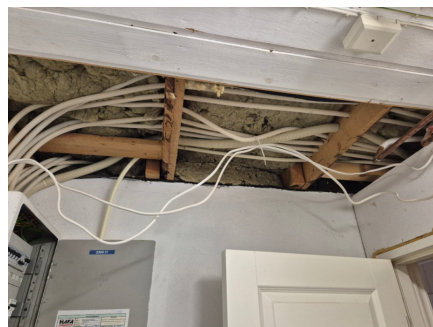
Ledninger er ikke tilstrekkelig festet.

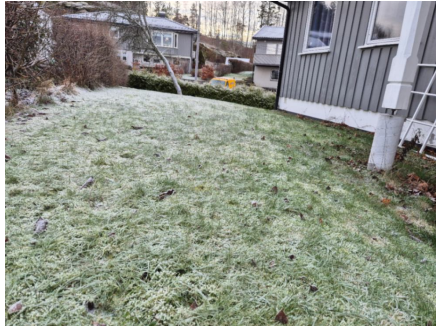
Det er viktig at terrenget heller riktig i områder ved grunnmuren, nemlig at det er tilfredsstillende hellningsgrad ut fra grunnmuren. Overflatevann skal hurtigst mulig vekk for å unngå unødvendige fuktbelastninger på utvendig fuktsikring og drenering.

Svakt fall mot bygningsmassen.

Det anbefales arrondere terreng rundt bygning slik at det etableres fall fra bygget eller alternative tiltak så godt det lar seg gjøre da tomten ligger på fjell. Ideelt bør det være fall på 1:50 på 3 meter ut fra bygning.
