# Tilstandsrapport

Boligbygg med flere boenheter

Rådmann Paulsens gate 36, 1473  
LØRENSKOG

Befaringsdato: 22.09.2025

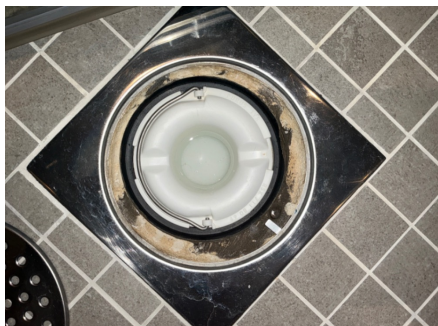
Hulltaking og fuktmåling i veggkonstruksjonen er ikke utført da våtrommet er et prefabrikkert våtromskabin. I denne typen konstruksjon skal det ikke foretas hulltaking i henhold til forskrift til avhendingslova.

Det er gjennomført fuktsøk med overflateindikator på utsiden av veggene, uten at det ble avdekket indikasjoner på fuktskade. Det understrekes imidlertid at denne metoden har begrenset evne til å avdekke skjulte fuktskader, og resultatene må derfor ikke tolkes som en garanti mot slike skader.

- Det er pga bygningsmessige hindringer ikke fysisk mulig å foreta hulltaking i vegg bak våtsone.

- TGIU gitt ut ifra manglende mulighet for hulltaking.
