# Tilstandsrapport

📍 Tiurveien 23, 3243 KODAL

# gnr. 306, bnr. 137

Befaringsdato: 23.01.2024

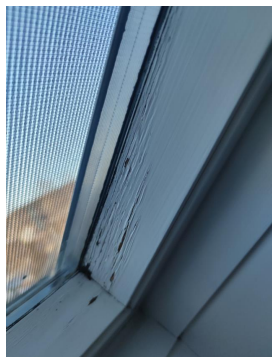
Takvindu har tegn til fukt i ramme.

Merker etter fukt i vindu.

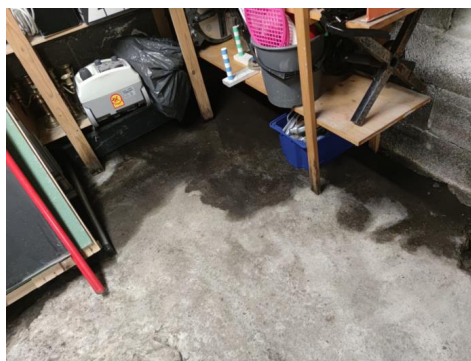
- Det er påvist synlig fuktighet på mur/gulv i kjeller.
- Det er påvist indikasjoner på noe fuktgjennomtrenging inn i kjellermur.

Synlig fuktighet på gulv i kjeller.

- Det påviste fuktnivå gir grunn til å overvåke konstruksjonen jevnlig for å se utvikling over tid, og eventuelt foreta tiltak for å unngå fuktskader.

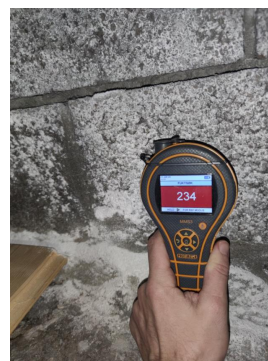
Hulltaking er ikke foretatt da det ikke er fysisk mulig.  
Det ble med fuktindikator registrert noe høye fuktverdier på synlige murflater. Dette er forhold som ikke kan sies å være unormalt da det kun er naturlig drenering fra fjell.

Synlig saltutslag og indikert fukt i mur.

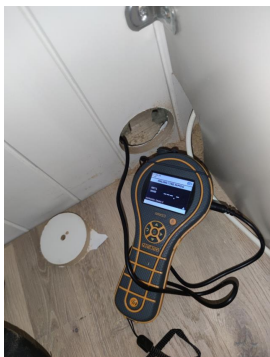
Hulltaking er foretatt fra kjøkken uten å påvise unormale forhold.

Målt vektprosent under 6% som er tørt tre.

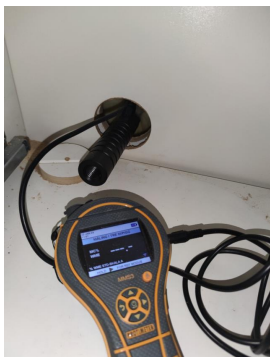
Hulltaking er foretatt fra bak garderobeskap i gang uten å påvise unormale forhold.

Målt vektprosent under 6% som er tørt tre.

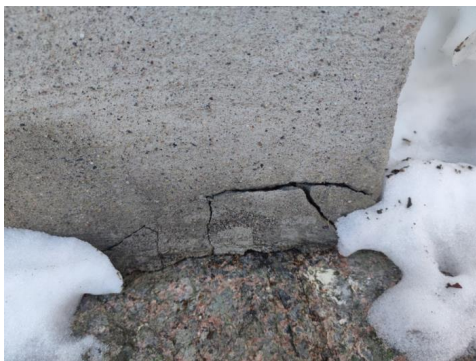
- Grunnmuren har sprekkdannelser.

Sprekk i puss på sydside.

Sprekker må tettes/utbedres og observeres over tid.
