# Tilstandsrapport

Kjedehus

Vardåssløyfen 14, 4637 KRISTIANSAND S

Befaringsdato: 11.08.2025

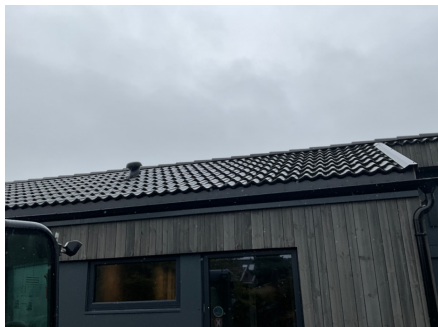
### TG 2 Veggkonstruksjon

Veggene har trekonstruksjon av ukjent utførelse. Fasade/kledning har stående bordkledning.

Kledning som står nærme terrenget vil ha økt behov for maling og med fare for fukt og råte i kledningen og bakenforliggende konstruksjoner.

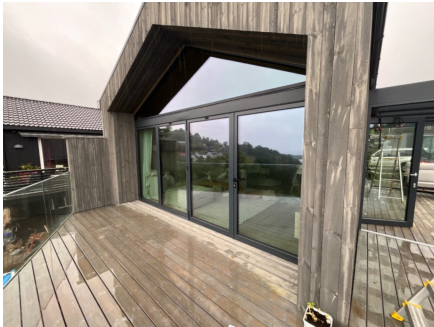
## TG 2 Utvendige trapper

Utvendige trapper av tre og betong.

Konsekvens av manglende rekkverk er at trappen er mindre sikker i bruk og gir økt fare for fallskader.

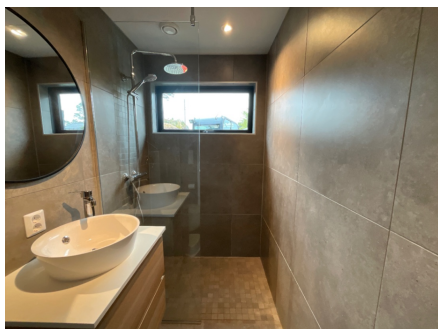
## TG 2 Overflater Gulv

Kravet om at lekkasjevann skal ledes til sluk, betyr at det ferdig utførte våtromsgulvet må være utformet uten motfall til sluk fra alle steder der det kan forekomme lekkasjevann.

- Til tross for avviket i fall/høydeforskjell til sluk, vil gulvet fortsatt kunne lede vann mot sluket, men med redusert effektivitet. Dette kan potensielt øke risikoen for vannansamling i enkelte områder av badet.
  - Anbefaler å etablere oppkant i hht. Tek 17, oppkanten skal da være 15 mm. Løsningen vurderes å være tilstrekkelig, men er ikke en løsning som er gitt i Tek 17.
- Oppkant på våtrommet er for å sørge for at lekkasjevann ikke renner ut i tilstøtende rom.

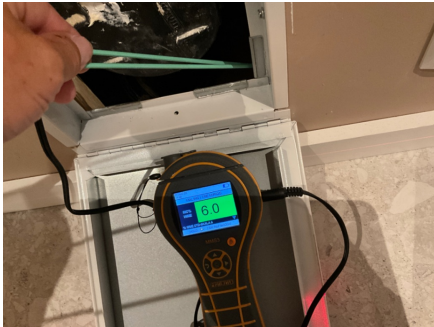
## UNDERETASJE > VASKEROM

- Uegnede materialer må fuktbeskyttes/utskiftes.

For å lukke avviket må listverket byttes ut med fliser og hullene må tettes.

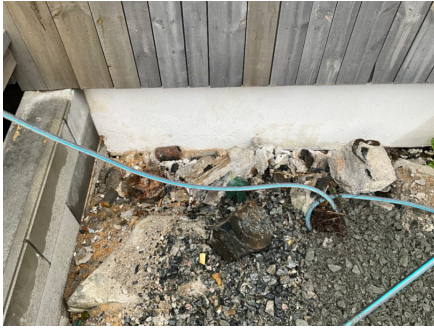
## TG 2 Fuktsikring og drenering

Det er ingen synlig utvendig fuktsikring på de deler av boligen som ligger under terrenget.

- Det mangler, eller på grunn av alder er det sannsynlig at det mangler, utvendig fuktsikring av grunnmuren ved kjeller/underetasje.
- Mer enn halvparten av forventet levetid på drenering er overskredet.

- Overvåk tilstanden jevnlig. For å få tilstandsgrad 0 eller 1 må dreneringen skiftes ut, men tidspunktet for når dette er nødvendig er vanskelig å si noe om. Bruken av underetg/kjeller vil og være avgjørende.
