# Åsveien 116

## 4328 SANDNES

### Tilstandsrapport

### Eierskifte

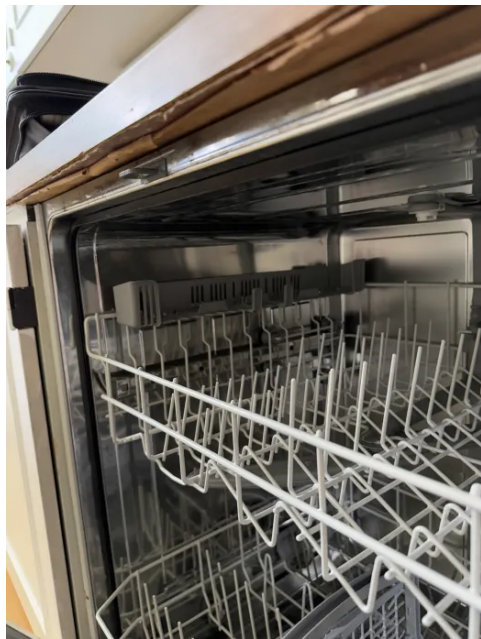
## 6.4 Kjøkken

Kjøkkeninnredning med hvite fronter og mørk benkeplate fra byggeår malt over i senere tid, normale bruks- og aldringsslitasjer.

Topping under benkeplate ved oppvaskmaskin.

Det er ikke montert dampbeskyttelse i underkant av benkeplate over oppvaskmaskin.

Bereder under kjøkkenbenk, det er ikke montert vannstopper, i underskap under vask.

Innredning og kjøkkenet må vurderes oppgradert.

Avløpsrør under kjøkkenvask bør etterstrammes med jevne mellomrom, dette fordi disse over tid glir fra hverandre ved bruk av varmt og kaldt vann.

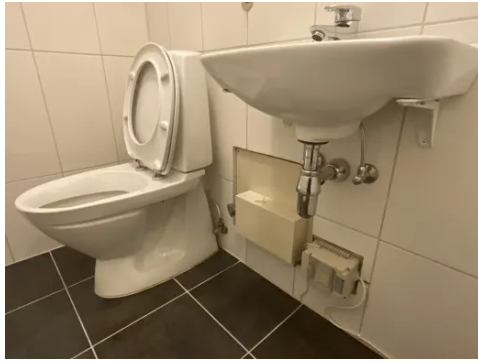
## 6.6 Toalettrom

Toalettrom og innredning er generelt er i normal stand iht.alder  
Utett sjikt i vegg under vask.  
El komponenter plassert under vask kan være utsatt for fukt.

Det anbefales å etablere en tett sjikt i overflate vegg under vask for å hindre vanninntrenging og at berørte område kan blir utsatt for fukt.

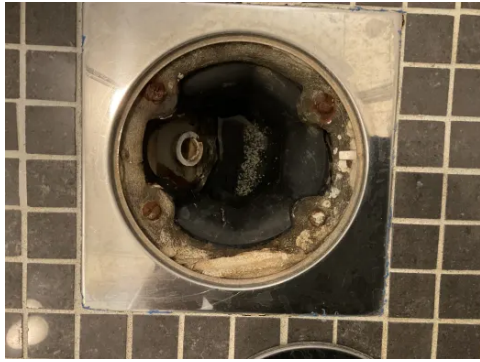
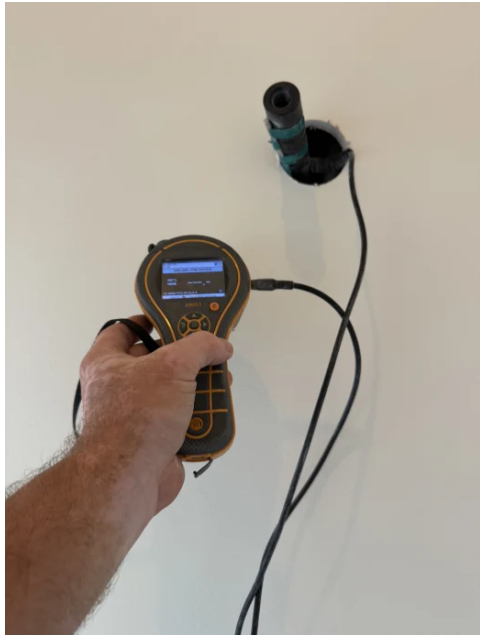
Fallforhold til sluk, og høydeforskjell mellom topp sluk og topp membran ved dør, er tilfredsstillende.  
Nedsenket gulv i dusj, ca. 15 mm, synlig oppbrett av tetsjikt mot terskel.  
Det registreres "bom" i gulvflis (mangelfull heft mot underlag) mot dør til bad.  
Glippe mot terskel dør til bad.

Sluk i er påsmurt slukmansjett/membran er ikke synlig ført under klemring i sluk.  
Det gjøres oppmerksom på at tetsjikt/membran rundt sluk ikke er kontrollerbare uten å demontere klemring eller fliser, slike fysiske inngrep foretas ikke.  
Rust i skruer i sluk.

Tettesjikt har nådd en alder som gjør tettheten usikker.  
Det bør forventes en redusert gjenværende brukstid på membran/ tettesjikt som følge av alder/  
membran har passert mer enn halvparten av sin forventede levetid.  
Ved endret bruk kan det forekomme skader i lukket konstruksjon.  
Tilstandsgrad 2 gis da tettesjiktet har passert 10 år og har en redusert gjenstående brukstid som følge av alder.  
Avløpsrør til vaskemaskin i vegg mangler tetting rundt.
