# Tilstandsrapport

Boligbygg med flere boenheter

Vollveien 1 F, 8011 BODØ

Befaringsdato: 05.02.2026

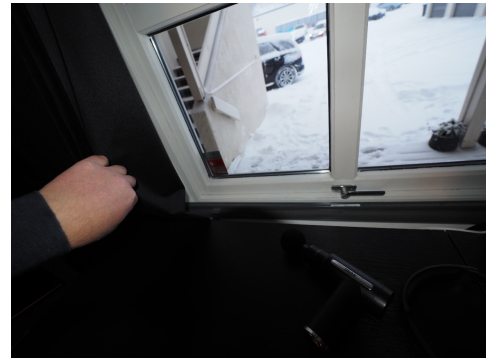
Vinduer fremstår med naturlig slitasje og ut fra alder, det må påregnes jevnlig vedlikehold slik som smøring/ justering av hengsler, samt maling av karm etc. Vindu på et av soverommet nylig. Vinduer er skiftet fra 2010, 2012 og 2017er skiftet.

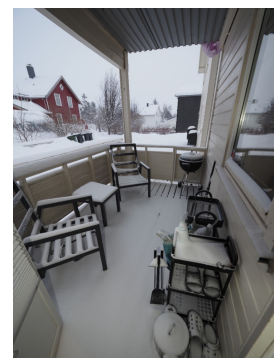
Balkong/ plattinger i imp tre med spaltegulv. Snø på balkongen på befarings dagen

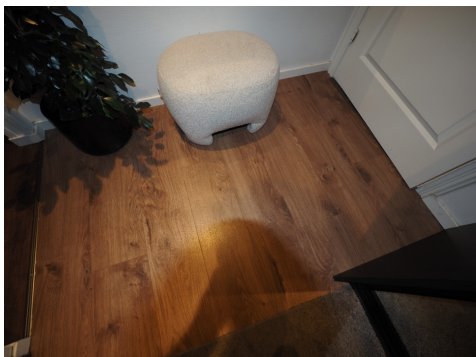
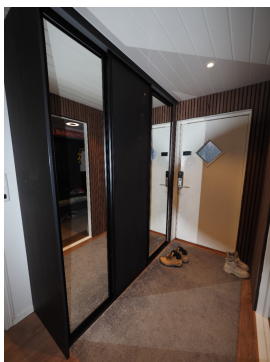
Vegger og gulv er oppgradert senere år. Liten bruks slitasje på vegger og gulv

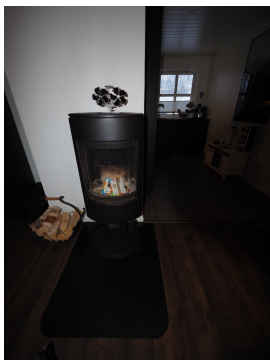
Pipe etablert og vedovn. Pipe og ildsted ikke kontrollert, Viser til stedlig branntilsyn for tilstandsvurdering. Ovn skiftet i 2022

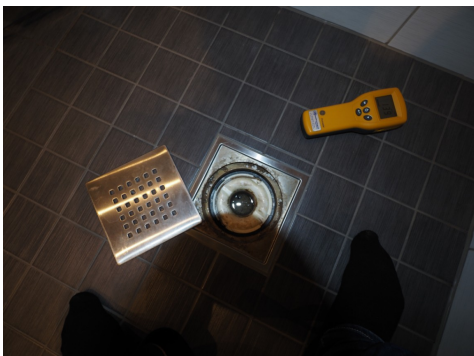
Membranen ligger skjult i konstruksjon og kan ikke kontrolleres uten å gjøre destruktive inngrep ved å demontere fliser. Noe som ikke ble gjort på befaringen, membran vurderes dermed utifra alder.

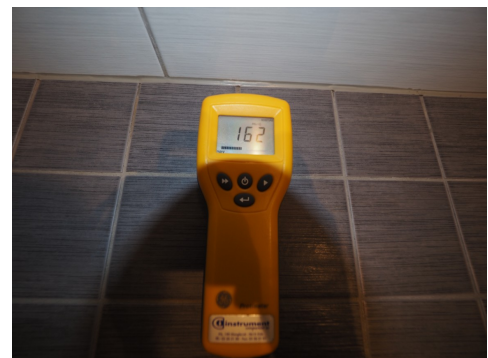
Overflate søk ga ingen forhøyde verdier. Det er ikke foretatt hulltaking da det er ikke mulig, men det er utført fuktmåling med egnet instrument i tilstøtende rom til våtsone. Målingen gir kun et øyeblikksbilde av forholdene og kan for eksempel endre seg med årstider, fukt- og temperaturforhold. Det ble ikke registrert forhøyede verdier eller andre avvik.
