Tilstandsrapport

📍 Storgata 16 S14, 2408 ELVERUM

Befaringsdato: 14.03.2024

Leilighet - Byggeår: 1952

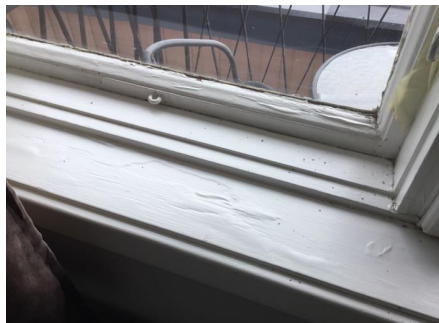
- Karmene i vinduer er slitte og det er sprekker i trevirket.
- Det er påvist avvik rundt innsettingsdetaljer.
- Det er påvist tegn på innvendig kondensering av enkelte vindusglass.

Kondensmerker på flere vinduer.

- Det må påregnes noe vedlikehold og at enkelte vinduer må skiftes ut.
- Det bør gjøres tiltak for å lukke avviket.

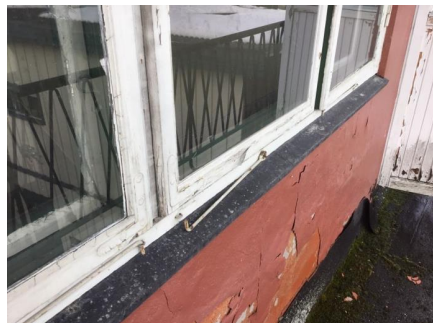
Slitasje/sprekker på flere vinduer.

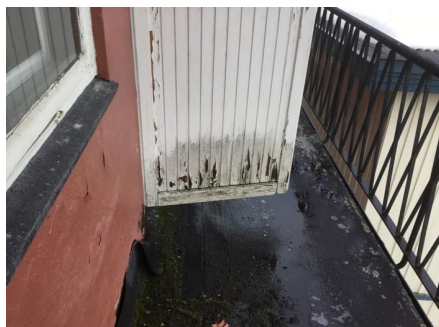
- Det er påvist dør(er) med fukt/råteskader.

Råteskade på balkongdør.

- Døren(e) står foran utskiftning.

Kostnadsestimat: Under 10 000

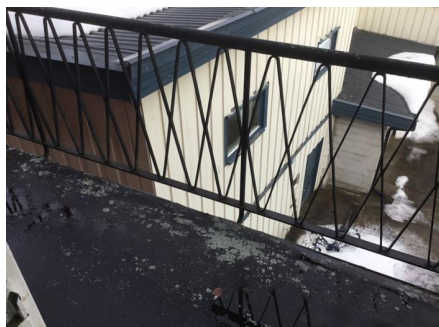
Rekkverk felles balkong.

Jeg anbefaler ytterligere undersøkelser. Behov for vedlikehold og utbedring.

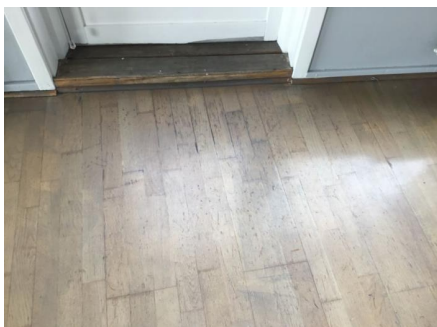
Generell slitasje på gulv og overflater.

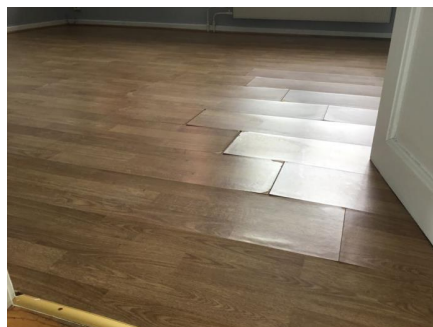
- Det er påvist fuktskader på overflater.

Fuktskade på gulv på soverom.

- Gjennomføre ytterligere undersøkelser og foreta utbedring av skade.

Kostnadsestimat: 10 000 - 50 000

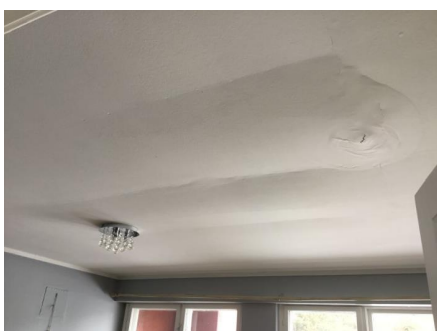
Fuktskade i himling.

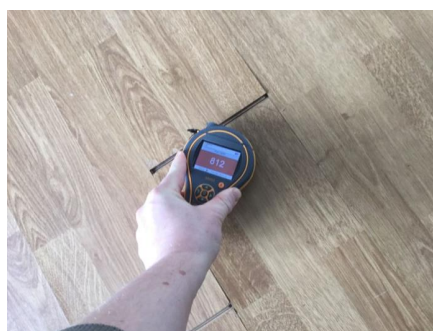
Ved enkle fuktsøk ble det registrert fukt.

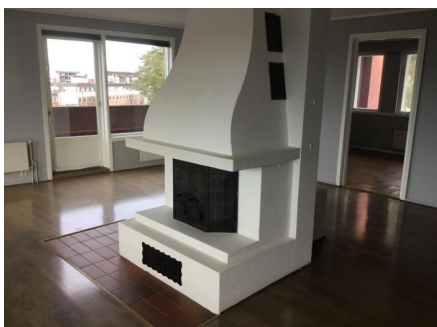
Ildsted plassert på stue.

- Det bør foretas nærmere undersøkelser av pipeløp.

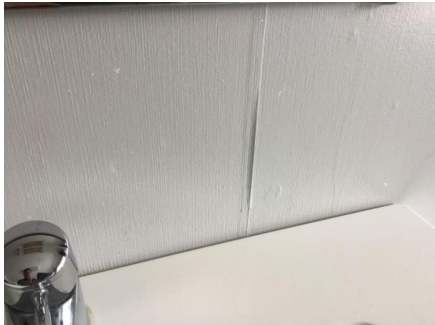
Tapet er løs flere steder.

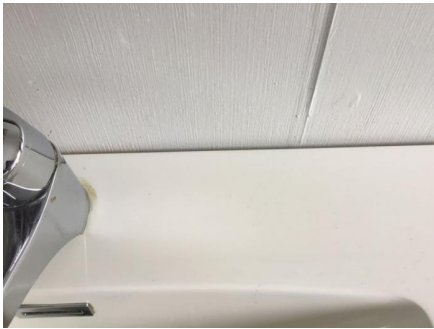
Manglende fuge mellom servant og vegg.

- Det må foretas tiltak for å lukke avviket.

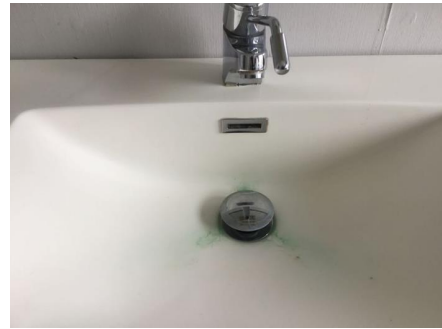
Armatyr drypper.

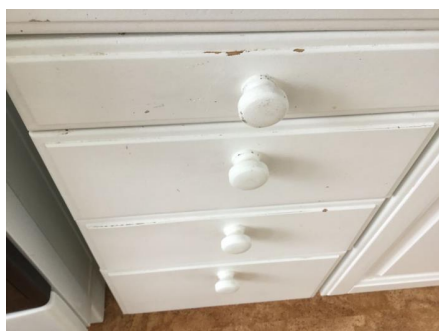
- Det er påvist at overflater har noe skader.

Slitasje på overflater.

- Det må foretas lokal utbedring.

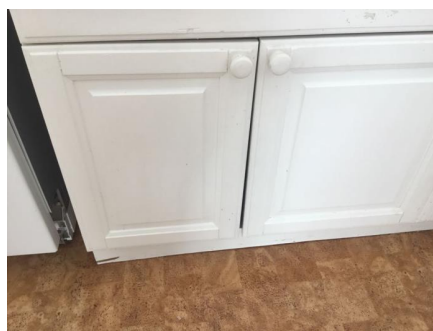
Innredning må justeres.

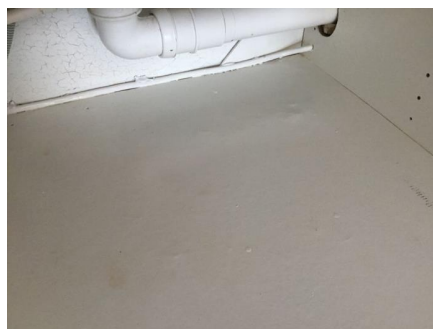
Svelling på innredning.

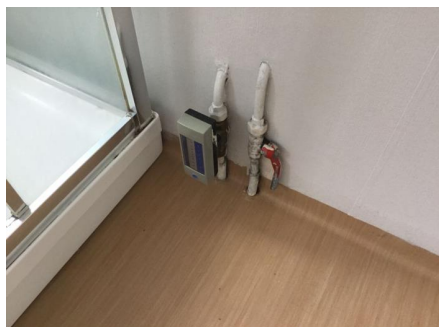
Stoppekran plassert på bad.

- Det er ikke behov for utbedringstiltak siden anlegget fungerer i dag, men ut ifra alder kan skader plutselig oppstå på eldre anlegg.

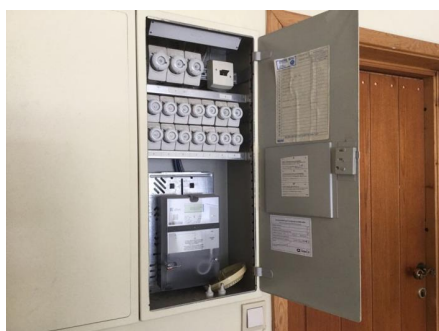
Det elektriske anlegget er gammelt og har kort gjenværende brukstid. Kapasitet på kurser bør vurderes av kjøpere, da man vil ha individuelle behov og dette påvirkes av bruksmønsteret i boligen. Det er ikke fremlagt dokumentasjon på kontroll utført av fagkyndig, jeg anbefaler på generelt grunnlag utvidet el-kontroll i forbindelse med boligsalg.

Sikringskap plassert i felles gang.
