Tilstandsrapport

Vertikaldelt 1/2-part av tomannsbolig

Vesterliringen 15, 8646 KORGEN

Oppdragsnr.: 10865-1470

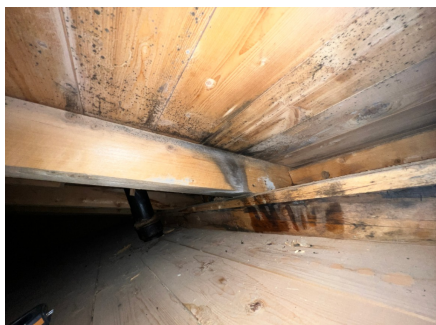
- Det er begrenset/dårlig ventilering av takkonstruksjonen.
- Det er påvist fuktskjolder/skader i takkonstruksjonen.

- Lokal utbedring bør utføres.
- Lufting/ventilering bør forbedres.
- Det må gjøres nærmere undersøkelser.

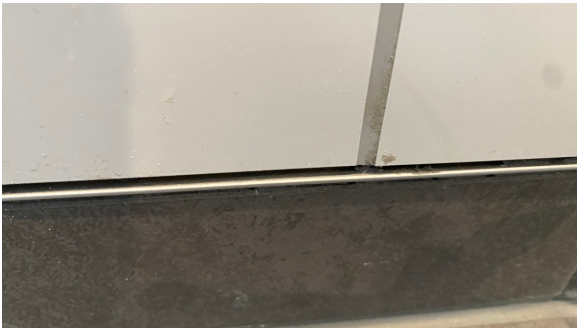
2. ETASJE > BAD

- Det er mulighet for at det kan forekomme vannlekkasje på våtrommet hvor vann ikke vil gå til sluk.
- Det er påvist at noen fliser har bom (hulrom under).
- Det er påvist avvik i fallforhold til sluk i forhold til krav i forskrift på byggetidspunktet.

- Til tross for avviket i fall/høydeforskjell til sluk, vil gulvet fortsatt kunne lede vann mot sluket, men med redusert effektivitet. Dette kan potensielt øke risikoen for vannansamling i enkelte områder av badet.
- Et bad med manglende/ redusert fall til sluk blir mindre funksjonelt og sikkert for brukeren. Dette kan medføre stående vann på gulvet, vann som ikke ledes effektivt til sluket, økt risiko for at vann renner ut av rommet og redusert sklisikkerhet på gulvet.
- Selv om bom eller hull lyd ikke alltid er et umiddelbart problem, bør det overvåkes nøye før eventuell utvikling i sprekker i flisfuger e.l. oppstår. Dette må en foreta tiltak for, for å begrense utviklingen.

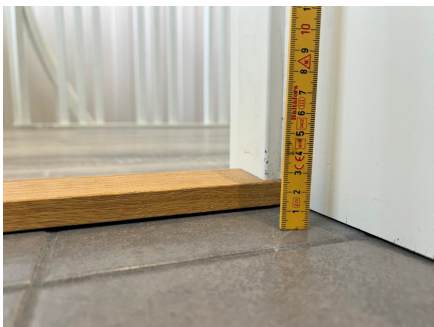
2. ETASJE > BAD

Hulltaking er foretatt uten å påvise unormale forhold. Hulltaking er foretatt i skillevegg mellom soverom og bad. Fuktkvotemåling (vekt%) i konstruksjonen ble målt til 0.

- Våtrommet har behov for omfattende oppgraderinger. For å sikre en løsning som oppfyller gjeldende krav, bør tettesjikt, sluk og røropplegg oppgraderes og dokumenteres.

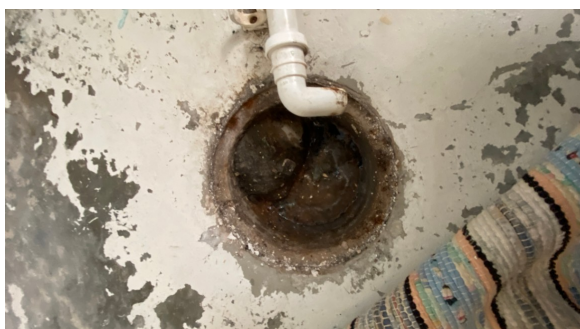
KJELLER > VASKEROM

Det er foretatt indikasjonssøk etter fukt i gulvoverflaten og det ble funnet noe forhøyede verdier av fukt i gulvet.

Det er påvist forhøyede verdier i gulvet, men det er usikkert hva fuktigheten skyldes. Fukten kan skyldes dårlig eller manglende fuktsperre i grunnen slik at fuktighet trekker opp fra grunnen, opp i betongen og blir stående under malingen. Avviket må undersøkes nærmere. Baderommet har vegger og gulv av uorganiske materialer (betong/puss) så skadepotensialet er begrenset.
