# Tilstandsrapport

Enebolig

Potholtvegen 116, 2260 KIRKENÆR

Befaringsdato: 29.04.2025

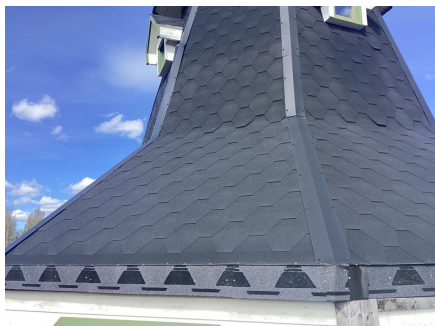
Tekking med papp på tårn.

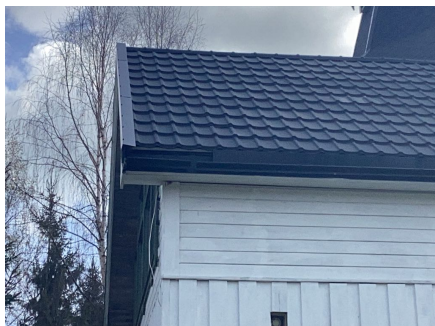
Mangler del med forkantbeslag mot vest.

Nærmere gjennomgang av takrenner, nedløp og beslag. Utbedring av registrerte avvik.

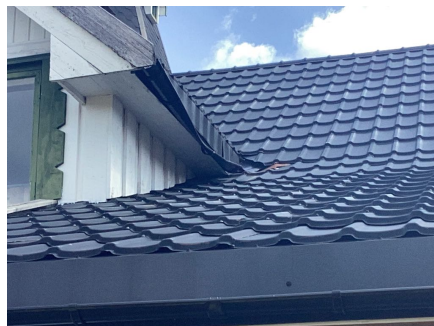
Skade på takrenne.

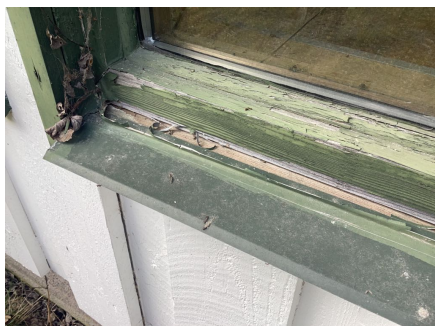
Eksempel på løst beslag.

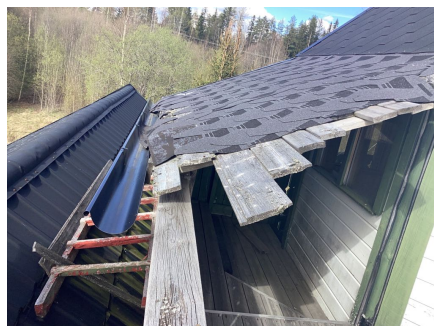
Uferdig takrenne på skjermtak på balkong på tårn.

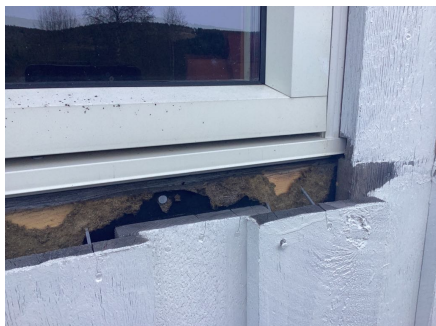
Det mangler vannbrett på ett vindu mot vest, dette har gitt mulighet for inntrenging av vann og fukt i veggkonstruksjonen under vindu.

Manglende vannbrett under vindu mot vest.

- Konstruksjonene må sikres mot råte, sopp og skadedyr.
- Råteskadede konstruksjoner må skiftes ut.

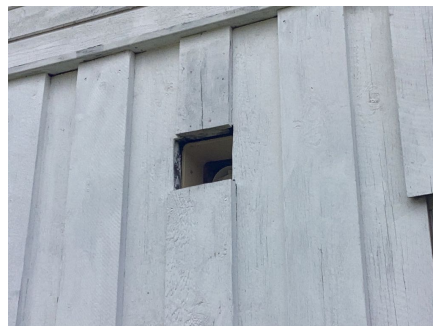
Det mangler stedvis ventiler på utsparinger i fasadekledning.

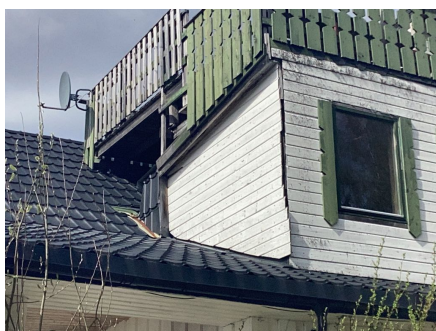
Vegg kledd med takplate og manglende hjørnekasse.

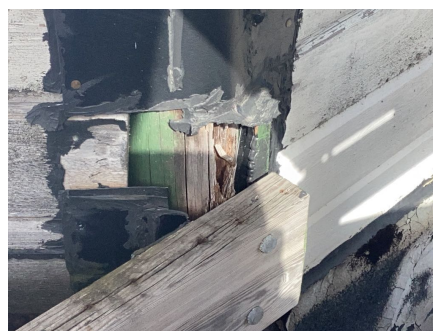
Råteskade i veggstokk. Dette kan også finnes flere steder rundt tårnet.

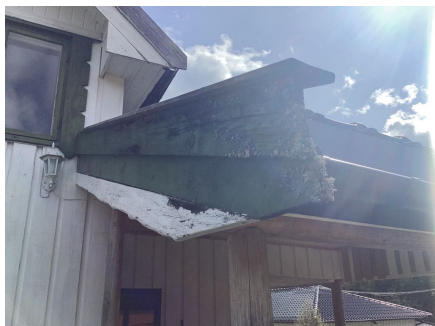
Eksempel på røte på vindski.

Reparasjon av råteskade på tårn.

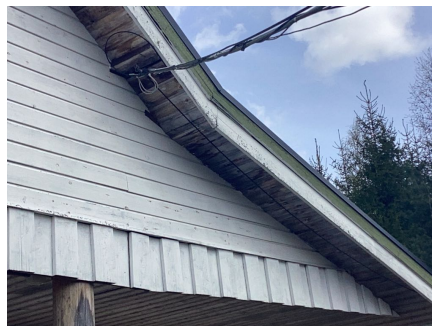
Svertesopp og stedvis fuktmerker i kledning i takutstikk.

Misfarging og svertesopp i takutstikk.

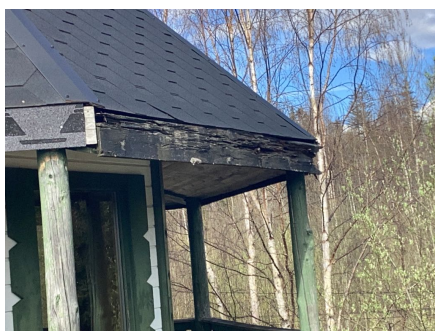
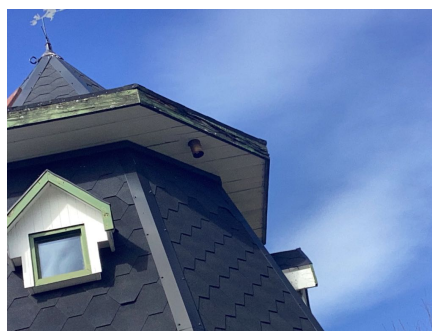
Det er råte på forkant på takkonstruksjon på tårn i begge høyder, rundt på flere sider. Ukjent om råteskade også går inni selve takkonstruksjonen.

Råteskade på tak på tårn.

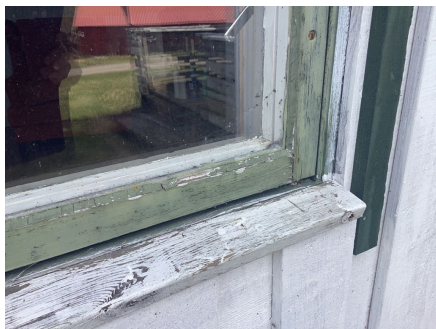
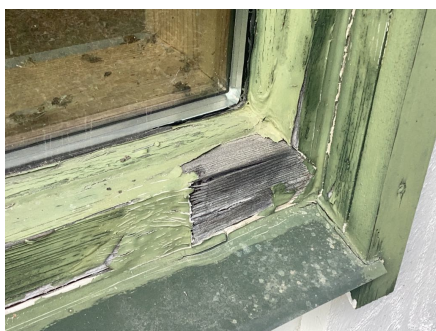
Eksempel på slitasje.

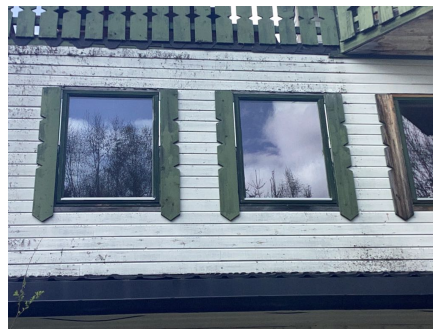
Vinduer uten vannbrett.

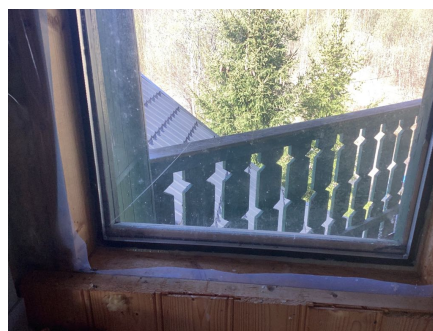
Det er sprekker i flere glass i tårn.

Sprekk i flere glass.

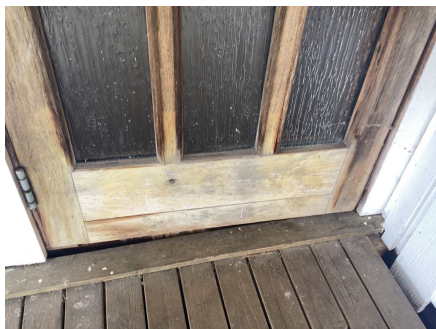
Slitasje på entredør mot sør.

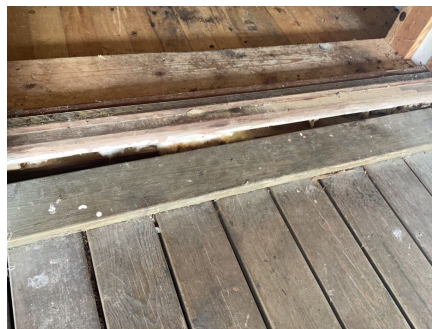
Det er ikke beslag under dør mot sør.

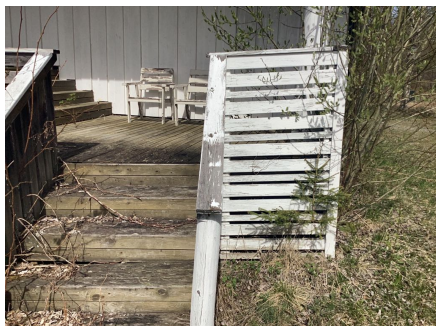
Råteskader i bjelker i dette området.

- Det er ikke krav om utbedring av rekkverkshøyde opp til dagens forskriftskrav.
- Råteskadede konstruksjoner må skiftes ut.
- Råteskadet trekledning må skiftes ut.
- Gjennomføre ytterligere undersøkelser og foreta utbedring av skade.

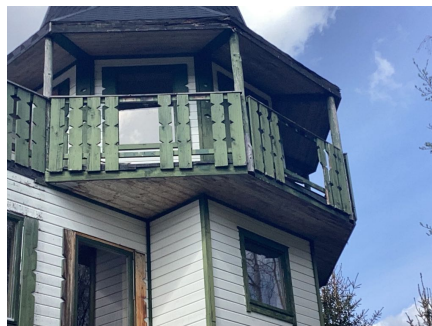
Balkong tårn: Dimensjonering av utkraget gulvkonstruksjon fremstår usikker. Det er råteskader på rekkverkskledning og mangler stedvis rekkverkskledning. Kraftig svertesopp og stedvis tegn til lekkasjer på undersiden av gulvkonstruksjon. Det er flere skjevheter og kraftig slitasje på overflater. Oppsprekking i liming på asfaltteking.

Råteskader i rekkverkskledning og manglende rekkverkskledning.

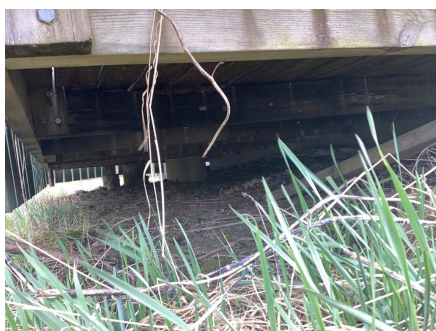
Veranda nord: Slitasje og mose på overflater. Det mangler noe rekkverkskledning. Stedvis kraftige skjevheter. Kraftig svertesopp i himling. Råteskade på flere bjelker.

Råteskader i flere bjelker mot nord.

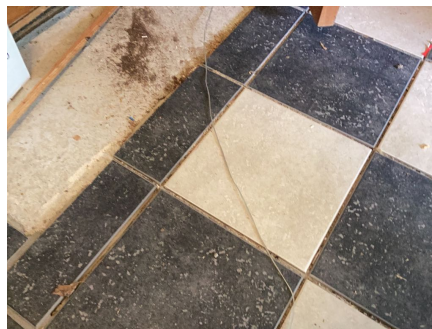
Eksempel på uferdig gulvlegging.

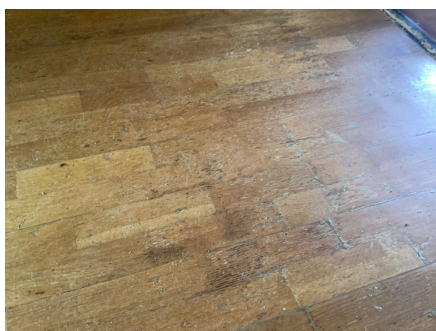
Eksempel på slitasje på eksisterende overflater.

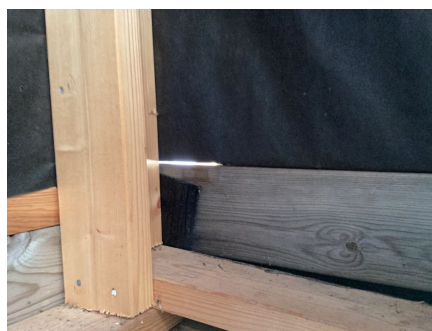
Utett gjennom yttervegg i tårnetasjen.

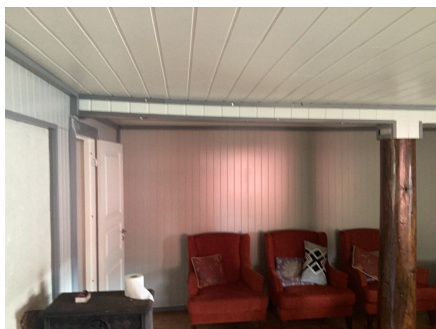
- Målt høydeforskjell på over 30 mm gjennom hele rommet. Tilstandsgrad 3 gis med bakgrunn i standardens krav til godkjente måleavvik.

Eksempel på skjevhet.

- For å få tilstandsgrad 0 eller 1 må høydeforskjeller rettes opp. Det vil imidlertid sjelden være økonomisk rasjonelt som et enkeltstående tiltak i en bolig som dette. Dersom boligen en gang skal renoveres, kan man vurdere slike tiltak.

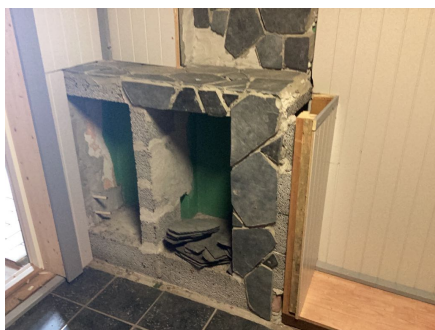
Uferdig peis i gang.

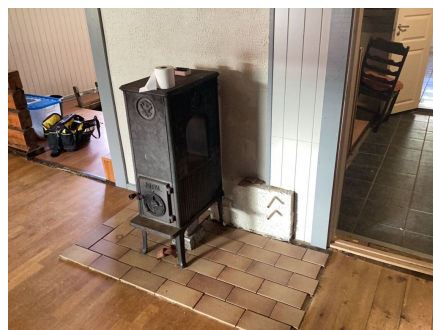
Enkelte løse fliser på gulv i 1. etasje.

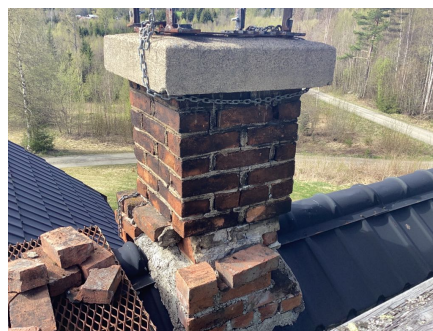
Oppsprekking i fuger på pipe over tak.

Restaurering av pipe over tak.

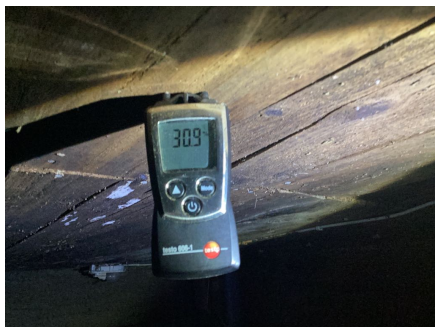
Høy luftfuktighet og skadelig fuktinnhold i treverk i rommet. Dette betyr at skaden er under utvikling.

Skadelig fuktinnhold i treverk i kjelleren.

- Det må foretas tiltak for å utbedre årsak til fukt-/råteskadene samt utbedre råteskadene
- Utskifting av alt råteskadet treverk. Det må påregnes at hele eller deler av bjelkelag mot kjøkken må skiftes.

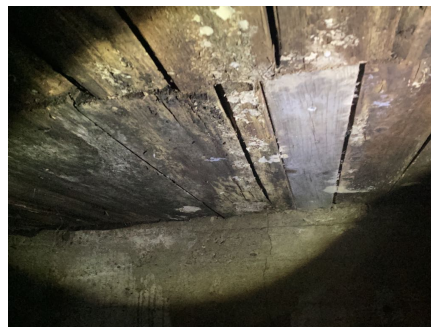
Råteskader i bjelkelag.

Råte i bjelkelag

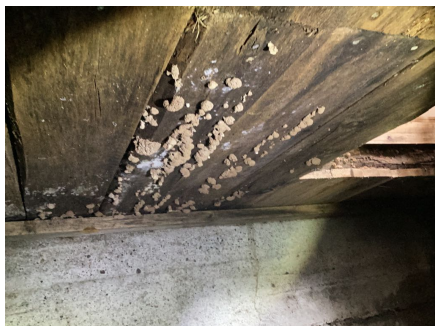
Soppvekst på treverk flere steder.

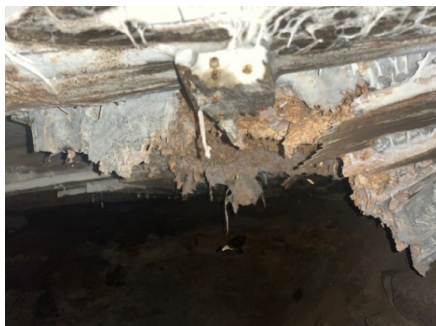
- Det er ikke tilfredsstillende ventilering av krypkjeller.
- Det er påvist skader på konstruksjoner i krypkjeller som er forårsaket av råte eller sopp.
- Det er stedvis påvist fuktnivå som tilsier at konstruksjonen kan ha fuktskader.

Råteskade i kryperom.

- Gjennomføre ytterligere undersøkelser og foreta utbedring av skade.
- Konstruksjonene må sikres mot råte, sopp og skadedyr.
- Bedre ventilering må etableres.

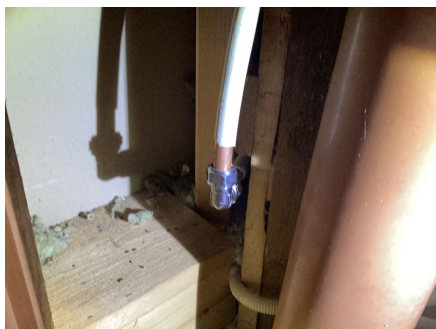
Koblinger på kobberrør inne i konstruksjoner.

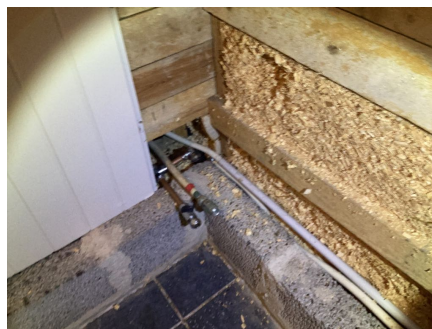
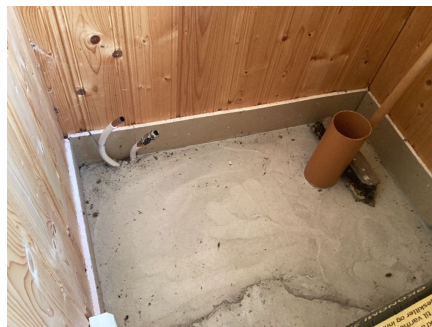
Eksempel på løse ender på vannrør.

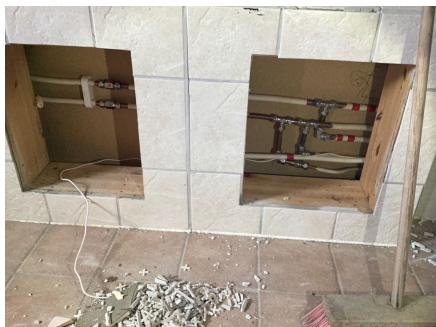
Vannrør av kobber er lagt med skjulte føringer. Dette er i dag ikke en anbefalt løsning.

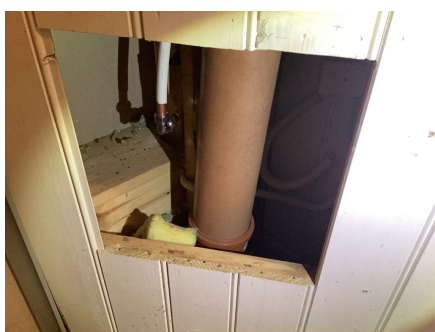
Eksempel på avløpsrør med skjult føring.

Hele anlegget må kontrolleres.

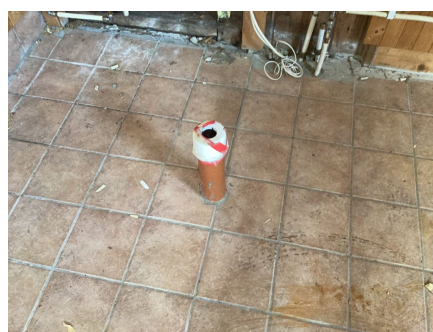
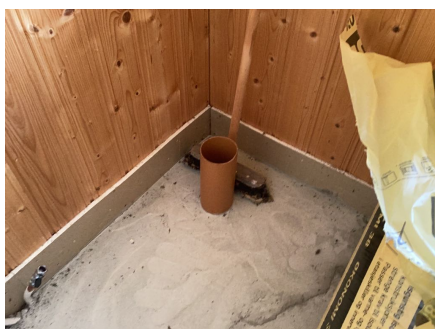
Eksempel på ukoblet ende på avløpsrør.

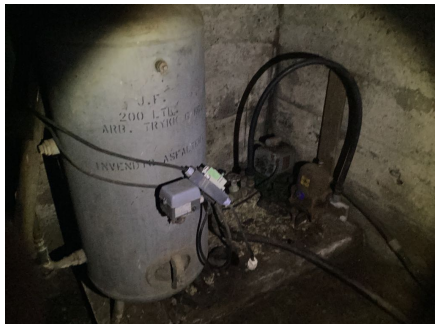
Defekt vannpumpe og trykktank

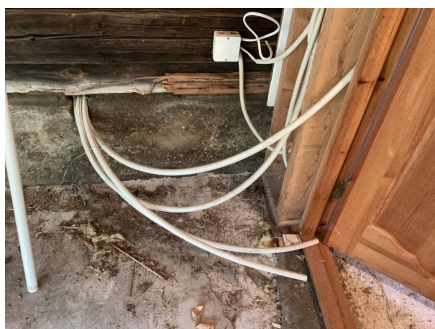
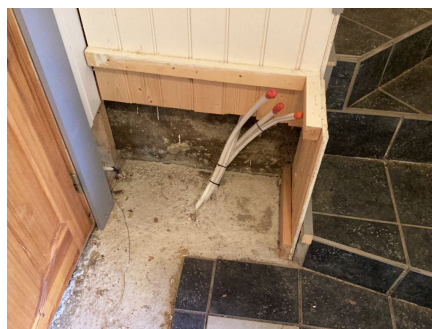
Eksempel på ender på gulvarmerør.

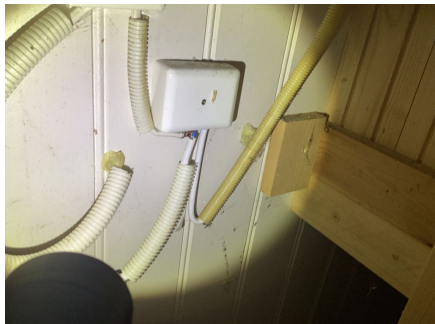
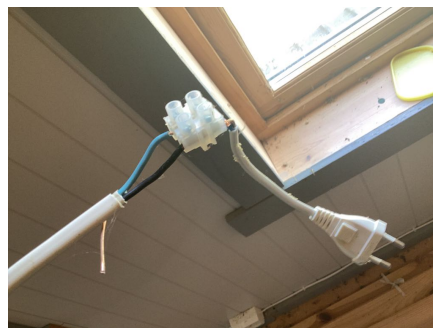
Eksempel på utførelse som indikerer arbeid av ufaglært.

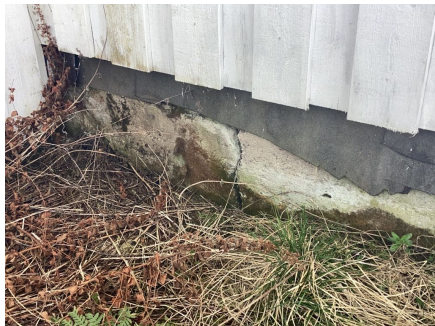
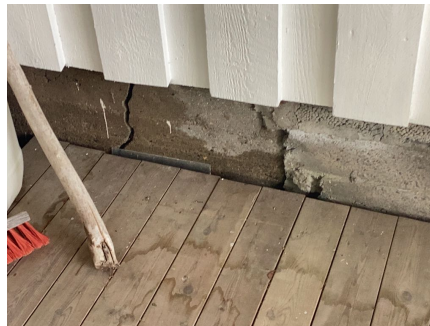
Kraftige sprekker i utbygg mot vest.

Eksempel på sprekk i grunnmur.

Reparasjon av grunnmur.
