Potholtvegen 116, 2260 KIRKENÆR

**RISBERGET**

# Tilstandsrapport

Befaringsdato: 29.04.2025

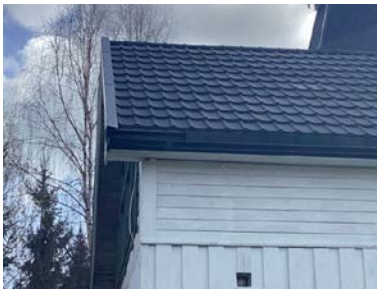
Mangler del med forkantbeslag mot vest.

Nærmere gjennomgang av takrenner, nedløp og beslag. Utbedring av registrerte avvik.

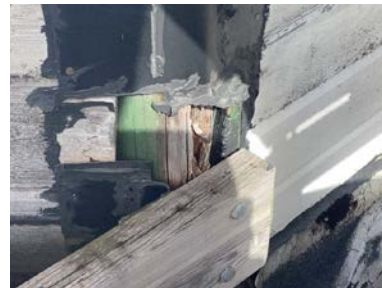
Råteskade i veggstokk. Dette kan også finnes flere steder rundt tårnet.

- Konstruksjonene må sikres mot råte, sopp og skadedyr.
- Råteskadede konstruksjoner må skiftes ut.

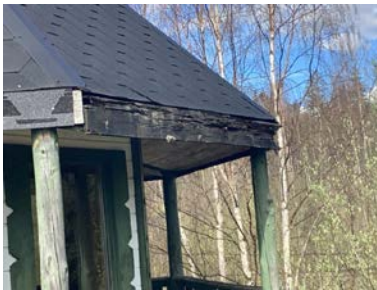
Det er råte på forkant på takkonstruksjon på tårn i begge høyder, rundt på flere sider. Ukjent om råteskade også går inni selve takkonstruksjonen.

Råteskade på tak på tårn.

Reparasjon av råteskade på tårn.

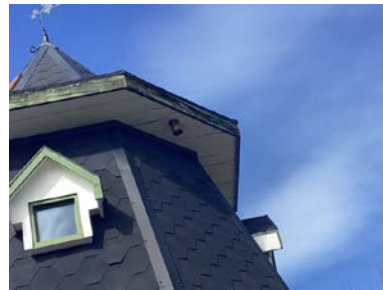
Råteskade på tak på tårn.

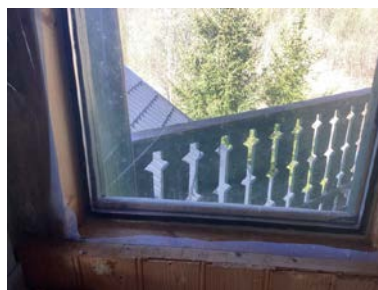
Det er sprekker i flere glass i tårn.

Sprekk i flere glass.

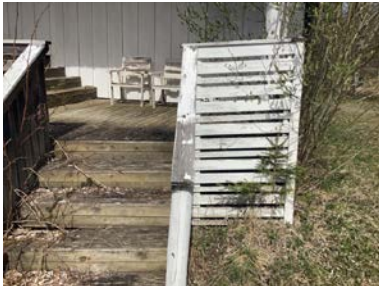
Råteskader i bjelker i dette området.

- Det er ikke krav om utbedring av rekkverkshøyde opp til dagens forskriftskrav.
- Råteskadede konstruksjoner må skiftes ut.
- Råteskadet trekledning må skiftes ut.
- Gjennomføre ytterligere undersøkelser og foreta utbedring av skade.

Veranda sør/vest: Opprettinger. Vedlikehold av overflater. Helhetlig kontroll og utskifting av råteskadet treverk. Utbedre innfestinger av rekkverk.

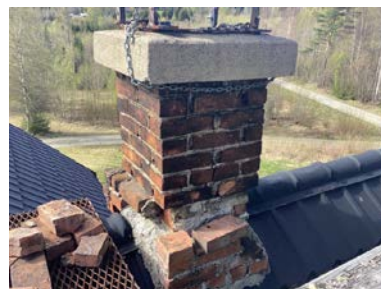
Oppsprekking i fuger på pipe over tak.

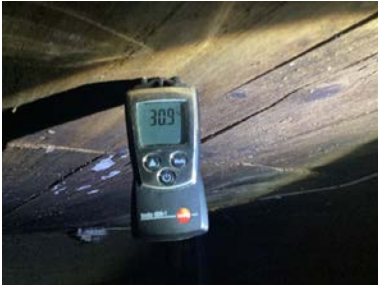
Skadelig fuktnivå i treverk i kjelleren.

- Det må foretas tiltak for å utbedre årsak til fukt-/råteskadene samt utbedre råteskadene
- Utskifting av alt råteskadet treverk. Det må påregnes at hele eller deler av bjelkelag mot kjøkken må skiftes.

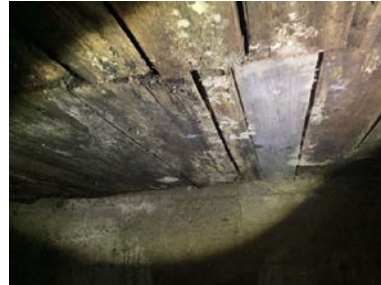
Råteskader i bjelkelag.

Råte i bjelkelag

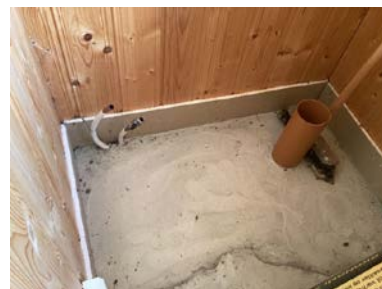
Eksempel på løse ender på vannrør.

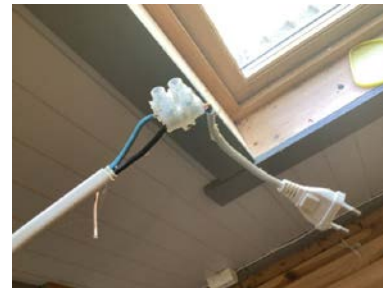
Eksempel på utførelse som indikerer arbeid av ufaglært.

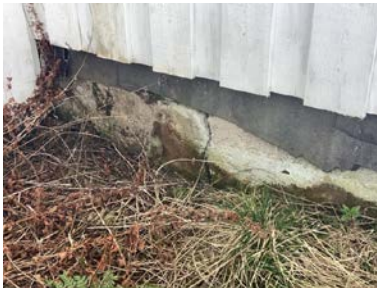
Eksempel på sprekk i grunnmur.

Reparasjon av grunnmur.

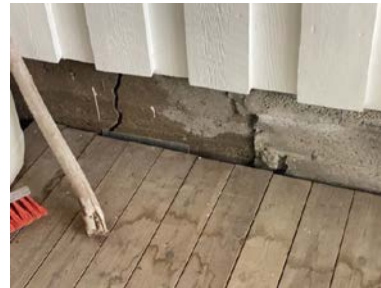
Eksempel på sprekk i grunnmur.
