Potholtvegen 116, 2260 KIRKENÆR

**RISBERGET**

# Tilstandsrapport

Rapportdato: 04.05.2025

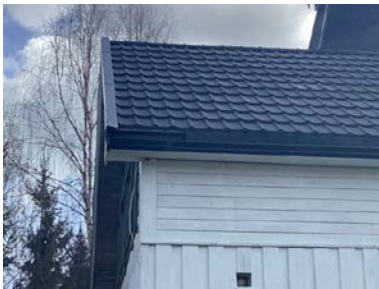
Mangler del med forkantbeslag mot vest.

Nærmere gjennomgang av takrenner, nedløp og beslag. Utbedring av registrerte avvik.

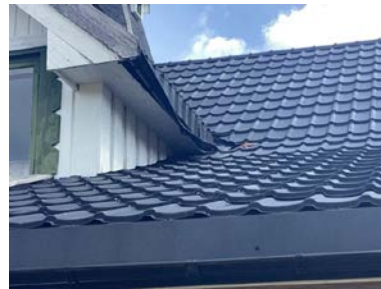
Skade på takrenne.

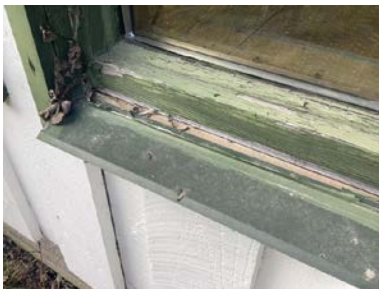
Eksempel på løst beslag.

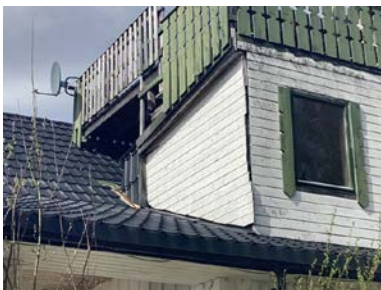
Vegg kledd med takplate og manglende hjørnekasse.

- Konstruksjonene må sikres mot råte, sopp og skadedyr.
- Råteskadede konstruksjoner må skiftes ut.

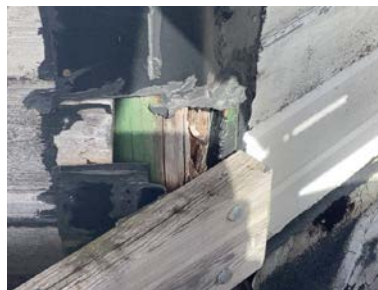
Råteskade i veggstokk. Dette kan også finnes flere steder rundt tårnet.

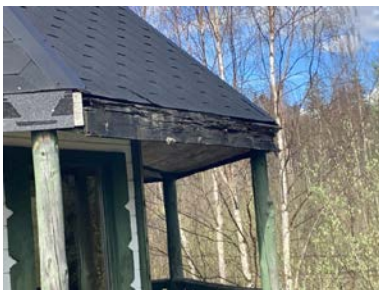
Det er råte på forkant på takkonstruksjon på tårn i begge høyder, rundt på flere sider. Ukjent om råteskade også går inni selve takkonstruksjonen.

Råteskade på tak på tårn.

Reparasjon av råteskade på tårn.

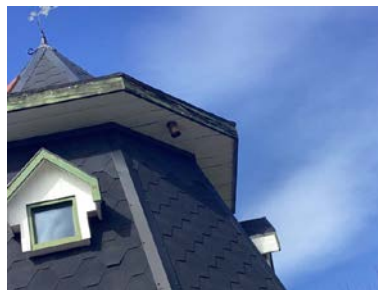
Råteskade på tak på tårn.

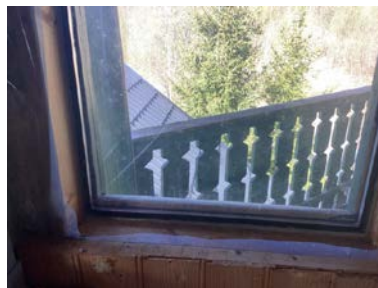
Det er sprekker i flere glass i tårn.

Sprekk i flere glass.

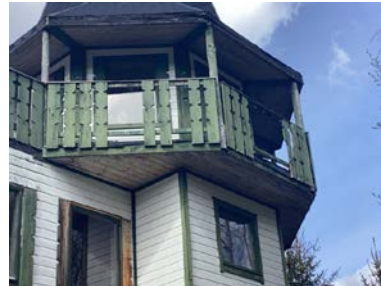
Balkong tårn: Dimensjonering av utkraget gulvkonstruksjon fremstår usikker. Det er råteskader på rekkverkskledning og mangler stedvis rekkverkskledning. Kraftig svertesopp og stedvis tegn til lekkasjer på undersiden av gulvkonstruksjon. Det er flere skjevheter og kraftig slitasje på overflater. Oppsprekking i liming på asfalttekkning.

Råteskader i rekkverkskledning og manglende rekkverkskledning.

- Det er ikke krav om utbedring av rekkverkshøyde opp til dagens forskriftskrav.
- Råteskadede konstruksjoner må skiftes ut.
- Råteskadet trekledning må skiftes ut.
- Gjennomføre ytterligere undersøkelser og foreta utbedring av skade.

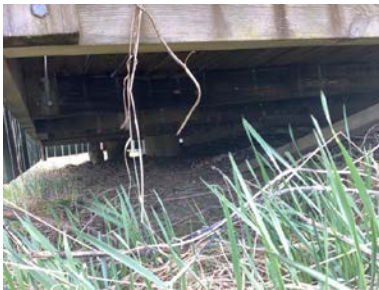
Veranda nord: Slitasje og mose på overflater. Det mangler noe rekkverkskledning. Stedvis kraftige skjevheter. Kraftig svertesopp i himling. Råteskade på flere bjelker.

Råteskader i flere bjelker mot nord.

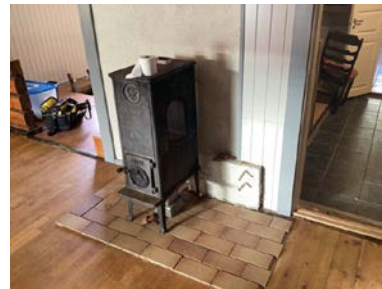
Enkelte løse fliser på gulv i 1. etasje.

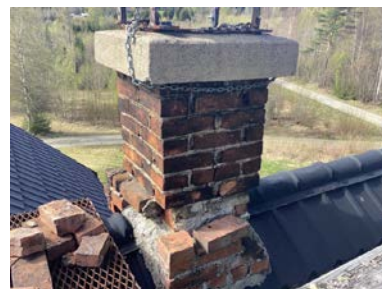
Oppsprekking i fuger på pipe over tak.

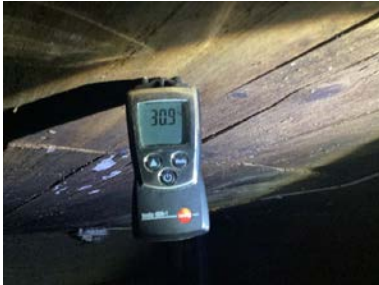
Skadelig fuktnivå i treverk i kjelleren.

- Det må foretas tiltak for å utbedre årsak til fukt-/råteskadene samt utbedre råteskadene
- Utskifting av alt råteskadet treverk. Det må påregnes at hele eller deler av bjelkelag mot kjøkken må skiftes.

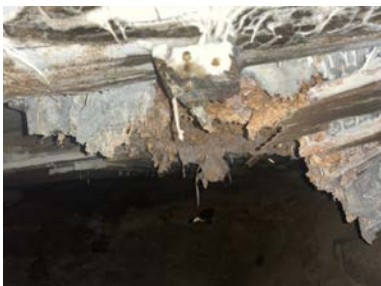
Råteskade i kryperom.

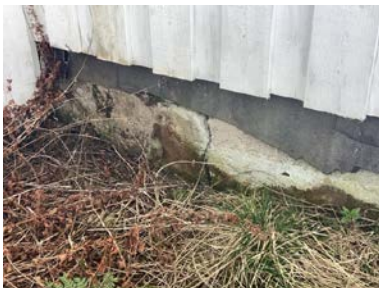
Eksempel på sprekk i grunnmur.

Reparasjon av grunnmur.

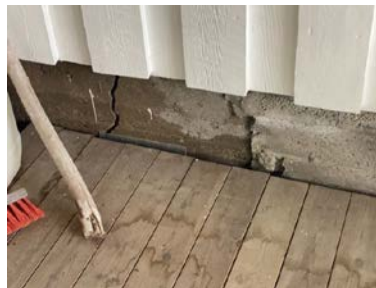
Eksempel på sprekk i grunnmur.
