Tilstandsrapport

Enebolig

Søre Brurås 26, 5131 NYBORG

Rapportdato: 28.04.2026

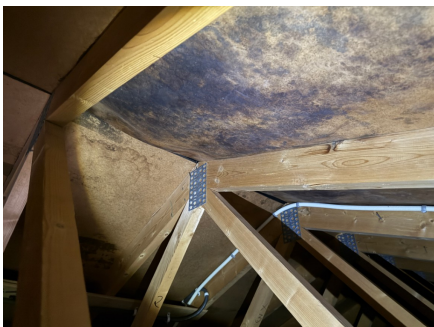
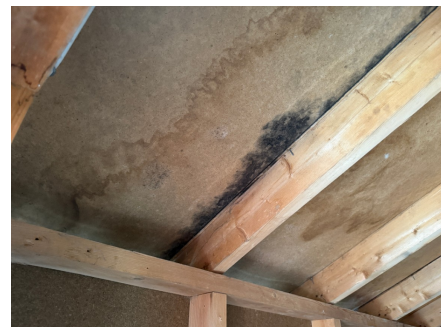
- Det er påvist andre avvik:
- Utettheter i dampsperre mellom oppvarmet del og kaldloft.
- Stedvise fuktskjolder i undertak.
- Symptomer på aktivitet etter skadedyr.

- Andre tiltak:
- Det anbefales å gjøre lokale tiltak for å utbedre utettheter i dampspennen.
- Eier opplyser at fuktskjolder skyldes eldre forhold. Overvåk tilstanden.
- Eier opplyser at det ikke er problemer med skadedyr pdd. Det bør likevel gjøres jevnlig tilsyn og tiltak ved behov.

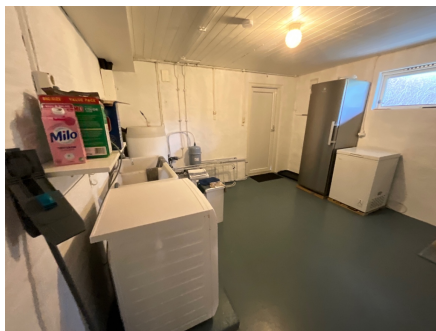
KJELLER > VASKEROM (15,6 M²)

TG IU Tilliggende konstruksjoner våtrom

Det ble gjort visuell inspeksjon av overflater uten å avdekke avvik utover normal brukslitasje.

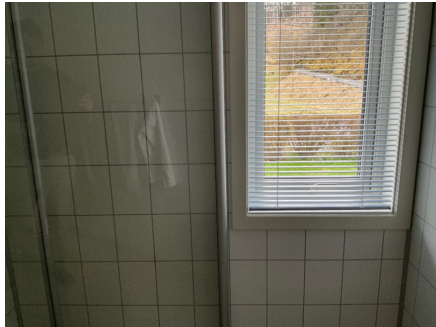
Merk at vindu er plassert i dusjsone. Det vurderes ikke for å være noen risiko med dagens løsning.
