# Tilstandsrapport

Enebolig

Veståsvegen 244, 2870 DOKKA

Befaringsdato: 28.10.2024

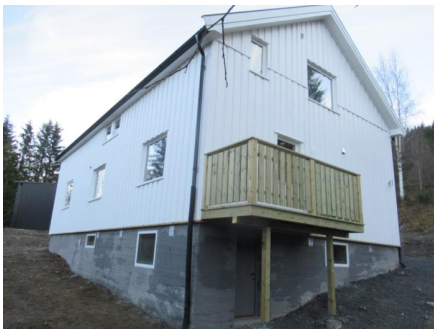
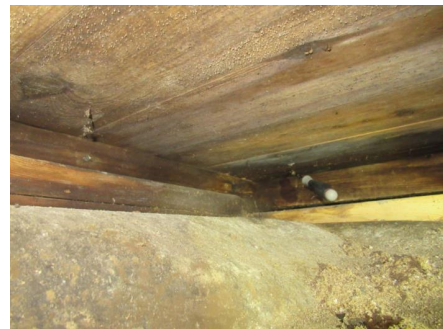
Råteskade svill-stubbeloft

Det er påvist fukt og råteskade på bunnsvill i kjeller.

Skift ut råteskadet treverk.

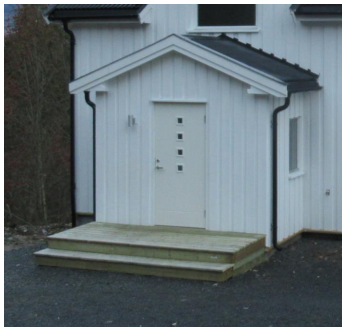
## ⓘ TG 1 Utvendige trapper

Utvendig trapp av tre med platting ved adkomst er bygd ny i 2024.  
lav avstand ned til terreng slik at det ikke er krav til rekkverk noe som heller ikke er montert

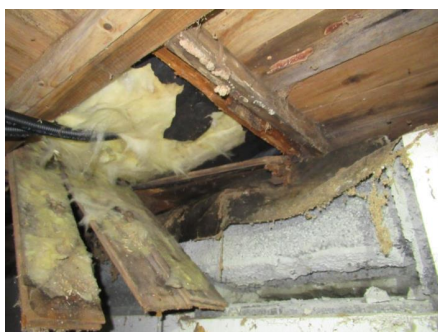
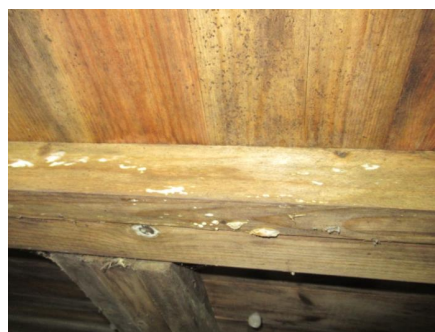
- Det er påvist fuktskader i etasjeskiller
- Det er registrert symptom på sopp/råte.
- Målt høydeforskjell på over 15 mm gjennom hele rommet. Tilstandsgrad 2 gis med bakgrunn i standardens krav til godkjente måleavvik.
- Målt høydeforskjell på over 30 mm gjennom hele rommet. Tilstandsgrad 3 gis med bakgrunn i standardens krav til godkjente måleavvik.

Det er i kjeller påvist noe sopp på stubbeloft/bjelker og noe fukt- råteskader.

- For å få tilstandsgrad 0 eller 1 må høydeforskjeller rettes opp. Det vil imidlertid sjelden være økonomisk rasjonelt som et enkeltstående tiltak i en bolig som dette. Dersom boligen en gang skal renoveres, kan man vurdere slike tiltak.
- Råteskadet treverk må skiftes.
- Det må gjennomføres ytterligere undersøkelser.
- Konstruksjonene må sikres mot råte, sopp og skadedyr.

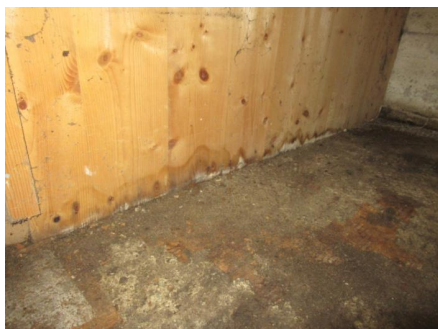
- Det er påvist indikasjoner på noe fuktgjennomtrenging i kjellergulv.
- Det er påvist indikasjoner på noe fuktgjennomtrenging inn i kjellermur.
- Det er påvist synlige fukt/råteskader i treverk i underetg./kjeller, hulltaking er derfor ikke nødvendig

Det er observert fukt i kjeller og treverk i delevegg har fukt- råteskader. Det er etablert flere ventiler som gir god luftsirkulasjon.

- Det anbefales at alt treverk i kjeller fjernes og at kjelleren har mest mulig åpne murkonstruksjoner med god utlufting.

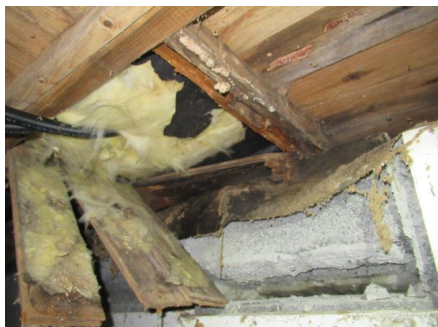
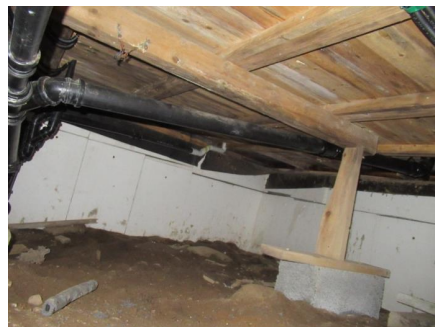
## TG 3 Kryp kjeller

- Det er påvist skader på konstruksjoner i kryptkjeller som er forårsaket av råte eller sopp.
- Det er stedvis påvist fuktnivå som tilsier at konstruksjonen kan ha fuktskader.
- Det er avvik:

Det var høy fuktighet i kjeller ved befaring. Observert sopp- råteskader på treverk. Det er i kjeller synlig isopor som isolasjon på grunnmur.

- Skadet treverk må skiftes.
- Gjennomføre ytterligere undersøkelser og foreta utbedring av skade.
- Konstruksjonene må sikres mot råte, sopp og skadedyr.

Lokal utskifting av treverk i kjeller. Bytt ut isopor med ikke brennbart materiale eller dekt til plater med ikke brennbare plater.

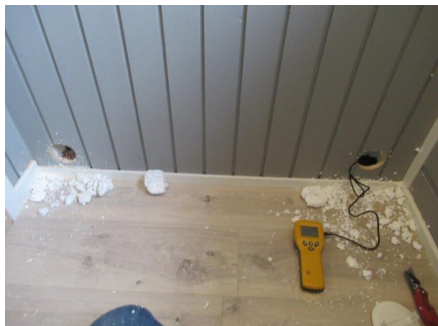
Hulltaking ble utført fra gang hvor det ble etablert 2 hull siden det viste seg å være isopor i vegg. Begge hull er det isopor i vegg som isolasjonsmateriale. Måling på svill i hull viser 10,8% fukt i treverk som er å anse som tørt, men noe forhøyet verdi som da antas å skyldes fukt fra kjeller.

- Hulltaking er foretatt og det er påvist avvik i konstruksjonen.
- Det er i hulltakingen påvist feil utførelse av konstruksjonen. Ingen skade konstatert.

Avdekk omfang av isopor i vegger og fjern dette.

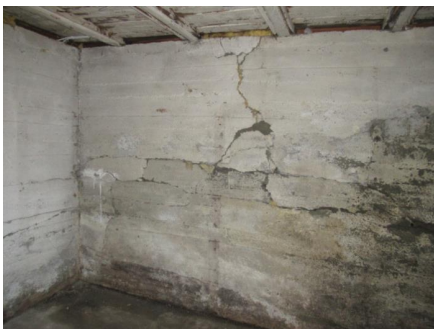
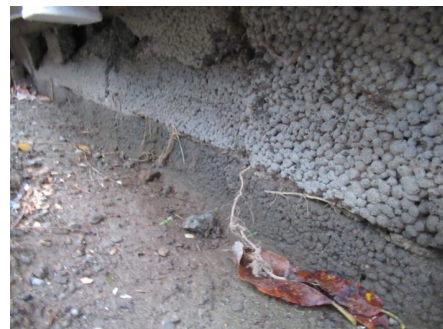
- Det er registrert horisontalriss som er symptom på jordtrykk.
- Det er registrert skråriss som er symptom på setninger.
- Grunnmuren har sprekkdannelser.
- Det er plastisolasjon som ikke er dekket av brannhemmende materiale i henhold til krav.
- Det er registrert setningsskader/store riss/sprekker.

Det er påvist sprekker og skader i grunnmur. Grunnmur under tilbygg er delvis presset inn pga høyt jordtrykk. Innevdig er krypkjeller isolert med isopor som ikke tildekt med ubrennbart materiale.

Fjern isopor i kjeller.  
Utbedre grunnmur der denne har skader.  
Prisestimat er ut fra lokal utbedring.
