Veståsvegen 244, 2870 DOKKA

Enebolig
Veståsvegen 244, 2870 DOKKA
NORDRE LAND kommune
gnr. 5, bnr. 26

Befaringsdato: 28.10.2024 Rapportdato: 06.11.2024 Oppdragsnr.: 20280-1356 Referansenummer: KJ2775

Autorisert foretak: Lie Bygg & Takst AS Sertifisert Takstingeniør: Morten Lie Vår ref:

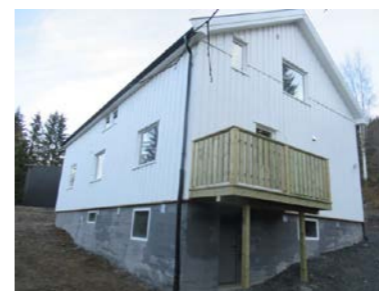
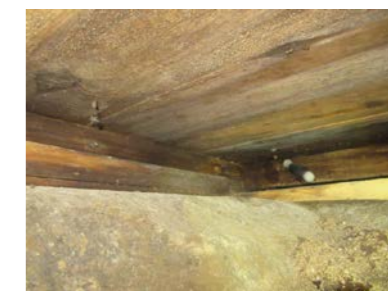
- Det er ingen eller liten lufting i nedre kant av kledning mot grunnmur.
- Det er avvik:

Det er påvist fukt og råteskade på bunnsvill i kjeller.

Råteskade svill-stubbeloft

Skift ut råteskadet treverk.

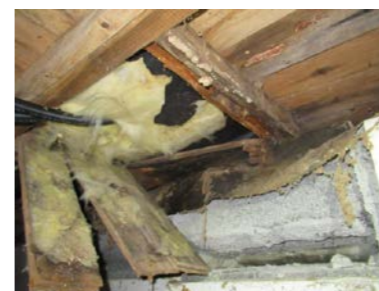
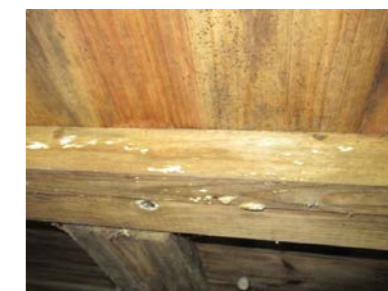
- Det er påvist fuktskader i etasjeskiller
- Det er registrert symptom på sopp/råte.
- Målt høydeforskjell på over 15 mm gjennom hele rommet. Tilstandsgrad 2 gis med bakgrunn i standardens krav til godkjente måleavvik.
- Målt høydeforskjell på over 30 mm gjennom hele rommet. Tilstandsgrad 3 gis med bakgrunn i standardens krav til godkjente måleavvik.

Det er i kjeller påvist noe sopp på stubbeloft/bjelker og noe fukt- råteskader.

- For å få tilstandsgrad 0 eller 1 må høydeforskjeller rettes opp. Det vil imidlertid sjelden være økonomisk rasjonelt som et enkeltstående tiltak i en bolig som dette. Dersom boligen en gang skal renoveres, kan man vurdere slike tiltak.
- Råteskadet treverk må skiftes.
- Det må gjennomføres ytterligere undersøkelser.
- Konstruksjonene må sikres mot råte, sopp og skadedyr.

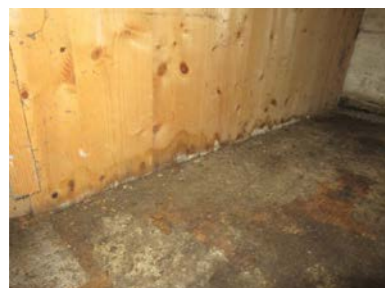
- Det er påvist indikasjoner på noe fuktgjennomtrenging i kjellergulv.
- Det er påvist indikasjoner på noe fuktgjennomtrenging inn i kjellermur.
- Det er påvist synlige fukt/råteskader i treverk i underetg./kjeller, hulltaking er derfor ikke nødvendig

Det er observert fukt i kjeller og treverk i delevegg har fukt- råteskader. Det er etablert flere ventiler som gir god luft sirkulasjon.

- Det anbefales at alt treverk i kjeller fjernes og at kjelleren har mest mulig åpne murkonstruksjoner med god utlufting.

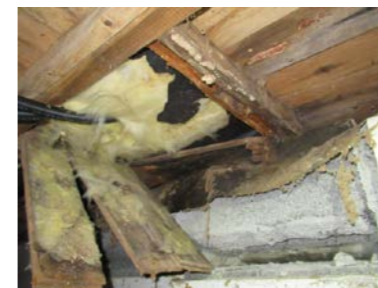
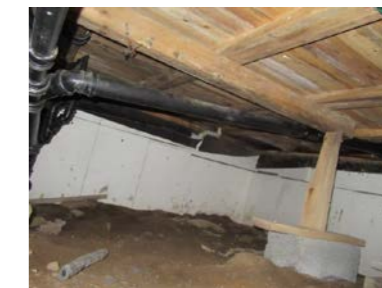
TG 3 Kryp kjeller

Kryp kjeller under tilbygd del. Luke i gulv gang for inspeksjon/adkomst kryptkjeller. Det er etablert ventiler for god sirkulasjon.

Lokal utskifting av treverk i kjeller. Bytt ut isopor med ikke brennbart materiale eller dekt til plater med ikke brennbare plater.
