Veståsvegen 244, 2870 DOKKA

**Lys og innholdsrik enebolig med  
landlig beliggenhet - 5 soverom  
- stor garasje/carport - nærhet til  
turmuligheter.**

Enebolig  
Veståsvegen 244, 2870 DOKKA  
NORDRE LAND kommune  
gnr. 5, bnr. 26

Befaringsdato: 28.10.2024 Rapportdato: 06.11.2024 Oppdragsnr.: 20280-1356 Referansenummer: KJ2775  
Autorisert foretak: Lie Bygg & Takst AS Sertifisert Takstingeniør: Morten Lie Vår ref:

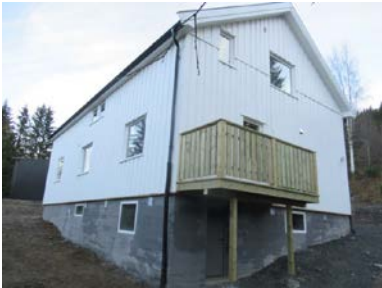
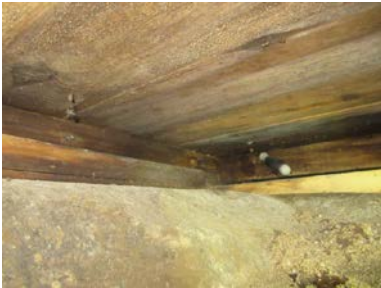
- Det er ingen eller liten lufting i nedre kant av kledning mot grunnmur.
- Det er avvik:

Det er påvist fukt og råteskade på bunnsvill i kjeller.

Råteskade svill-stubbeloft

Skift ut råteskadet treverk.

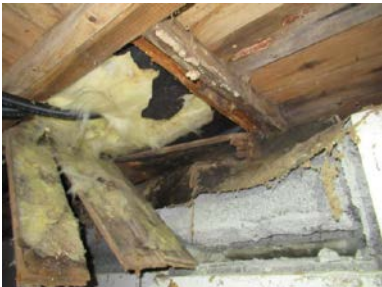
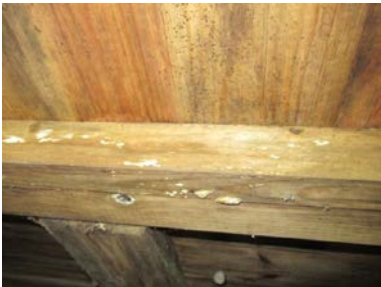
- Det er påvist fuktskader i etasjeskiller
- Det er registrert symptom på sopp/råte.
- Målt høydeforskjell på over 15 mm gjennom hele rommet. Tilstandsgrad 2 gis med bakgrunn i standardens krav til godkjente måleavvik.
- Målt høydeforskjell på over 30 mm gjennom hele rommet. Tilstandsgrad 3 gis med bakgrunn i standardens krav til godkjente måleavvik.

Det er i kjeller påvist noe sopp på stubbeloft/bjelker og noe fukt- råteskader.

- For å få tilstandsgrad 0 eller 1 må høydeforskjeller rettes opp. Det vil imidlertid sjelden være økonomisk rasjonelt som et enkeltstående tiltak i en bolig som dette. Dersom boligen en gang skal renoveres, kan man vurdere slike tiltak.
- Råteskadet treverk må skiftes.
- Det må gjennomføres ytterligere undersøkelser.
- Konstruksjonene må sikres mot råte, sopp og skadedyr.

Kostnadsestimat: 50 000 - 100 000

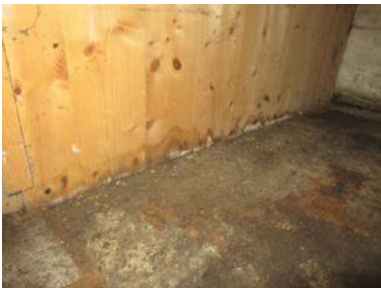
- Det er påvist indikasjoner på noe fuktgjennomtrenging i kjellergulv.
- Det er påvist indikasjoner på noe fuktgjennomtrenging inn i kjellermur.
- Det er påvist synlige fukt/råteskader i treverk i underetg./kjeller, hulltaking er derfor ikke nødvendig

Det er observert fukt i kjeller og treverk i delevegg har fukt- råteskader. Det er etablert flere ventilene som gir god luftsirkulasjon.

- Det anbefales at alt treverk i kjeller fjernes og at kjelleren har mest mulig åpne murkonstruksjoner med god utlufting.

Kostnadsestimat: Under 10 000

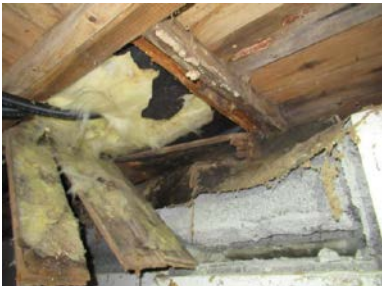
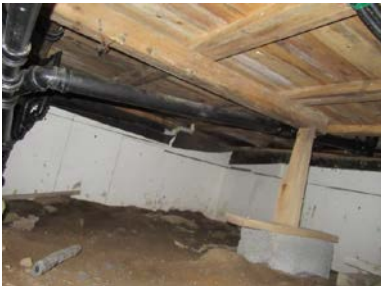
### TG 3 Kryp kjeller

Kryp kjeller under tilbygd del. Luke i gulv gang for inspeksjon/adkomst kryptkjeller. Det er etablert ventilene for god sirkulasjon.

- Det er påvist skader på konstruksjoner i kryptkjeller som er forårsaket av råte eller sopp.
- Det er stedvis påvist fuktnivå som tilsier at konstruksjonen kan ha fuktskader.
- Det er avvik:

Det var høy fuktighet i kjeller ved befaring. Observert sopp- råteskader på treverk. Det er i kjeller synlig isopor som isolasjon på grunnmur.

- Skadet treverk må skiftes.
- Gjennomføre ytterligere undersøkelser og foreta utbedring av skade.
- Konstruksjonene må sikres mot råte, sopp og skadedyr.

Lokal utskifting av treverk i kjeller. Bytt ut isopor med ikke brennbart materiale eller dekt til plater med ikke brennbare plater.

Kostnadsestimat: 10 000 - 50 000

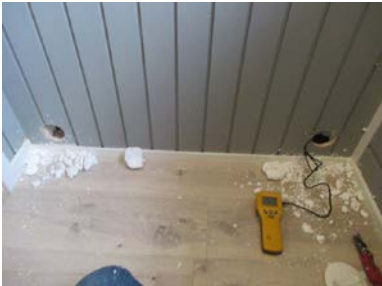
### TG 2 Tilliggende konstruksjoner våtrom

Hulltaking ble utført fra gang hvor det ble etablert 2 hull siden det viste seg å være isopor i vegg. Begge hull er det isolpor i vegg som isolasjonsmateriale. Måling på svill i hull viser 10,8% fukt i treverk som er å anse som tørt, men noe forhøyet verdi som da antas å skyldes fukt fra kjeller.

Avdekk omfang av isopor i vegger og fjern dette.

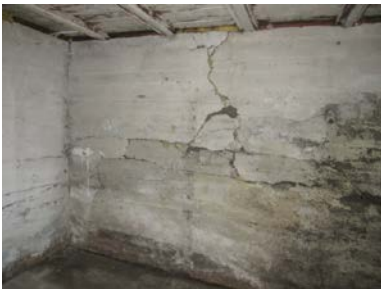
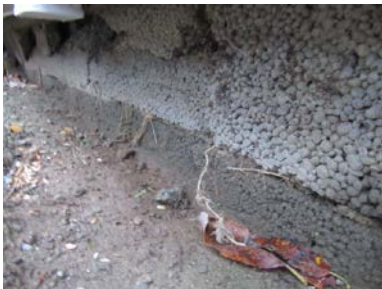
Det er påvist sprekker og skader i grunnmur. Grunnmur under tilbygg er delvis presset inn pga høyt jordtrykk. Innevdig er krypkjeller isolert med isopor som ikke tildekt med ubrennbart materiale.

Fjern isopor i kjeller.  
Utbedre grunnmur der denne har skader.  
Prisestimat er ut fra lokal utbedring.

**Kostnadsestimat: 50 000 - 100 000**
